330 kV GIS 外壳异常发热机理与改进措施研究

王生杰¹, 马永福¹, 马国祥², 包正红¹, 陈尧¹, 吴对平¹, 王理丽¹

(1. 国网青海省电力公司电力科学研究院, 西宁 810008; 2. 国网青海省电力公司, 西宁 810008)

Research on Enclosure Overheat Mechanism and Improvement Measures of 330 kV GIS

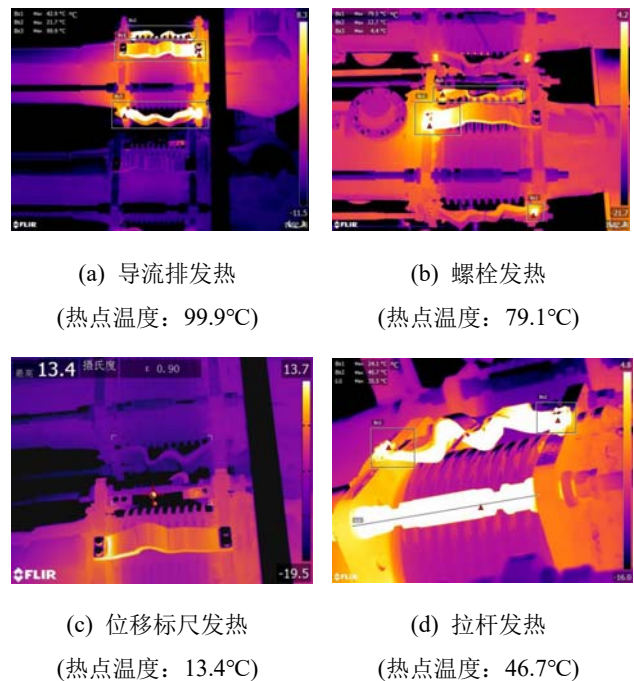
图 2 典型发热图像

1)对该分支母线进行精确红外测温，发现共有 53 个波纹管存在异常发热点，最高热点温度为 160.2 °C(环境温度为-14.2~4.8 °C，连续多日测量)，典型发热图像见图 2。发热点主要集中在波纹管导流排、导流排压接螺栓、波纹管位移标尺和法兰间长拉杆等位置。

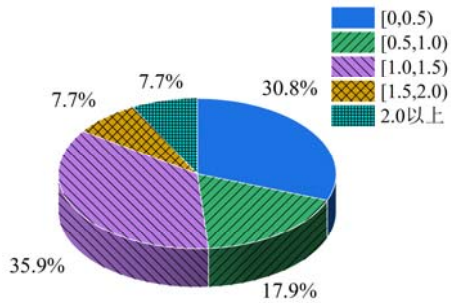
图 3 各波纹管电流偏差率

3)同一波纹管各导流排通流不均衡。为表征 4 个导流排间的电流幅值偏差，引入波纹管电流偏差率概念进行分析，偏差率=导流排最大电流差值/平均电流值，偏差率越小表明电流越均衡，偏差率为 0 时电流绝对均衡。根据通流检测结果

对各波纹管电流偏差率进行统计，发现偏差率在 1.0 及以上的波纹管数量为 25 个，占比 52%，见图 3。表明多数波纹管导流排存在通流不均的情况，检测发现电流越大导流排发热越明显。

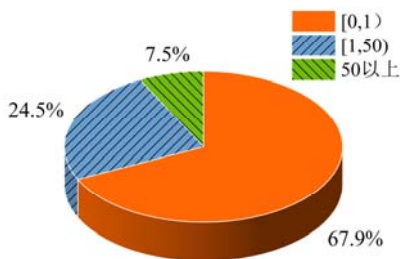
图 4 各波纹管拉杆电流

4)外壳环流在波纹管与导流排跨接处通流不畅通。拉杆和位移标尺均为铁材质并且拉杆与法兰之间、标尺与卡块之间接触电阻较大，二者通流能力较螺栓压接的铜材质导流排小。现场检测发现拉杆电流大于等于 50 A 的波纹管数量为 4 个，占比 7.5%，见图 4，其中最大拉杆电流为 318.4 A。测得最大位移标尺电流为大于等于 1 A 的波纹管数量为 1 个，占比 2%，表明外壳环流在波纹管处流通受阻，从而选择高阻态拉杆和位移标尺通流。

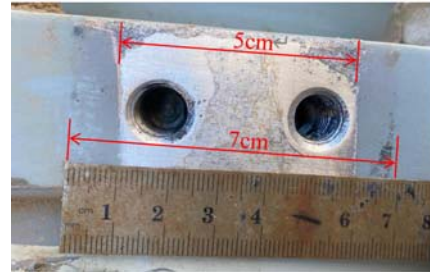
图 5 导流排与法兰接触面法兰一侧

1)导流排与波纹管法兰压接处法兰表面漆面

打磨宽度为 5 cm，导流排压接面宽度为 7 cm，见图 5。法兰漆面打磨宽度不够，并且漆面厚度较厚，导致导流排与法兰面未有效接触，会造成该部位接触电阻增大。

1)针对压接面接触电阻过大问题, 可对法兰漆面、法兰和导流排对接面进行深度打磨, 考虑导流排与外壳法兰材质不同, 可在电气接触面增加铜铝复合垫和喷涂导电膏, 确保导流排与法兰完全有效接触, 以减小接触电阻。同时建议使用

防松垫进行安装, 以固定力矩对螺栓进行紧固, 以免后期松动^[23]。处理前后效果比对见表 4。处理后波纹管电流偏差率减小 60%, 外壳环流在导流排间通流更加均衡, 避免了某些导流排由于电流过大造成发热。

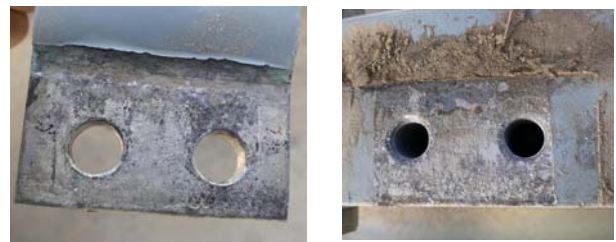
图 6 压接面氧化锈蚀

2)导流排与波纹管法兰压接处导流排内表面和法兰内表面氧化锈蚀现象严重，前期检修处理时喷涂的导电液参杂氧化物在接触面形成明显堆积痕迹，也会造成该部位接触电阻增大，见图 6。

(a) 导流排发热

(b) 螺栓发热

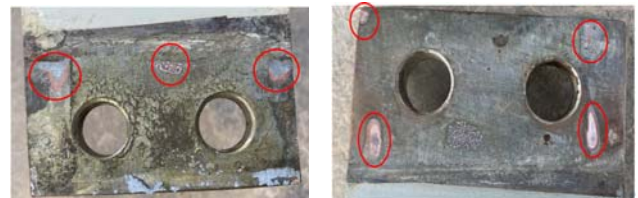
图 7 压接面点状接触

3)导流排与法兰压接面呈点状接触，接触面积严重不足、接触电阻增大，会导致通流能力急剧下降，见图 7。

(a) 1 号导流排北侧

(b) 1 号导流排南侧

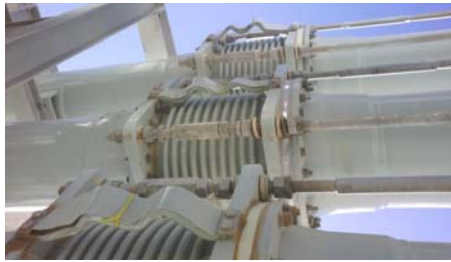
图 8 压接位置图

4)导流排与法兰通过两颗螺栓和一块铁质垫板压接，见图 8。现场安装及检修处理时未使用力矩扳手，两颗螺栓紧固力矩不一致时，容易造成压接质量下降，进而导致接触电阻增大。

5)螺栓未使用弹簧垫圈, 在设备运行状态下外壳长期振动时容易造成螺栓松动, 现场发现多处螺栓松动的情况, 这也是部分压接面经过检修处理后再次松动发热的主要原因。

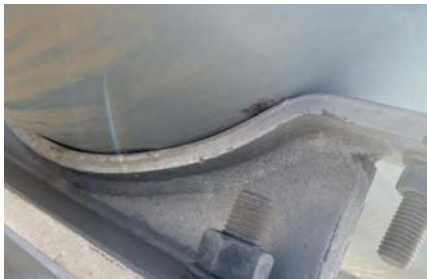
图 9 外壳在滑动支撑构架处漆皮被刚蹭

现场对 1 号主变分支母线所有滑动支撑构架和钢构架与外壳接触情况进行了检查, 发现外壳与钢构架之间为直接搭接或经金属垫板连接, 电气通路导通; 外壳与滑动支撑钢构架间设计安装有绝缘橡胶, 但现场发现多处橡胶掉落导致外壳漆皮被磨破后外壳与构架电气导通的情况, 见图 9。即外壳与地电位钢构架间存在多点无序接地现象。

2)对 1 号主变分支母线 14 处滑动支撑构架入地电流进行检测, 发现滑动支撑钢构架总入地电流大于 50 A 的共有 1 处, 占比 7%, 其中出线套管北 1 滑动支撑构架与 C 相外壳间橡胶皮脱落、外壳漆皮被磨破, 此处入地电流达到 78.7 A, 其余橡胶皮完好的位置入地电流均为 mA 级。

2)针对 1 号主变分支母线外壳在刚构架、滑动支撑等处多点无序接地问题, 建议对汇流排与 GIS 母线法兰连接面进行打磨处理, 适当增加三相汇流接地排^[24], 增加外壳与刚构架之间的绝缘垫片, 减小外壳感应电流的不平衡, 避免局部环流过大。同时现场未接地的外壳短接板必须按要求接地。

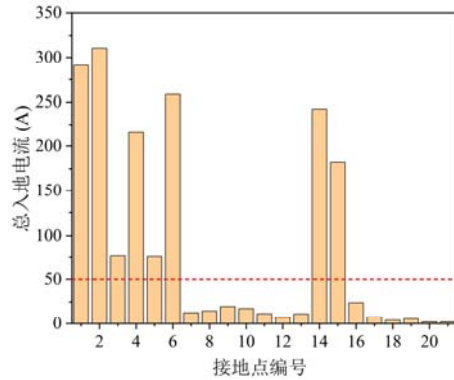
图 10 1 号主变分支母线钢构架接地点入地电流检测

1)对 1 号主变分支母线 15 个钢构架共计 21 处接地点进行入地电流检测, 结果见图 10, 从图 10 发现钢构架总入地电流大于 50 A 的共有 8 处, 占比 38.1%, 测得最大入地电流为 310.5 A。

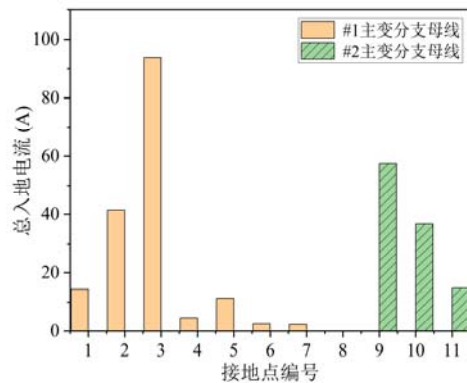
图 11 1 号和 2 号主变分支母线短路接地排入地电流检测

3)分别对 1 号主变分支母线 7 处短路接地排和 2 号主变分支母线 4 处短路接地排进行入地电流检测, 结果见图 11, 发现 1 号主变分支母线短路接地排入地电流范围为 2.27~93.9 A, 2 号主变分支母线短路接地排入地电流范围为 79.8 mA~57.6 A。1 号主变间隔短路接地排入地电流幅值整体较 2 号大。

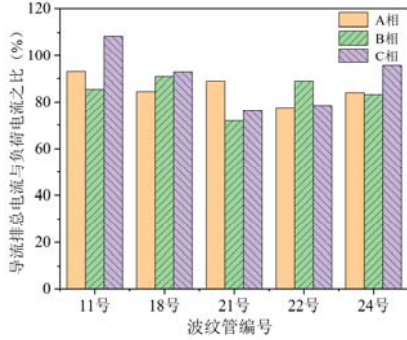
图 12 不同波纹管各相导流排电流之和占负荷电流的比重

4)在同一负荷(三相导体电流近似一致)下对同一位置不同相波纹管导流排电流之和进行检测, 不同波纹管各相导流排电流之和占负荷电流的比重见图 12。发现某一时刻 21 号波纹管 A 相

导流排电流之和(拉杆等通流幅值为 mA 级,忽略不计)的幅值占负荷电流幅值的比重比 B 相大 17%, 此为现场检测到的比重差最大值; 某一时刻 11 号波纹管 C 相导流排和拉杆电流之和为 1 192 A, 而此刻负荷电流为 1 100 A 左右, 波纹管通流幅值超过了负荷电流。以上两现象表明 A21 和 C11 波纹管均处于局部环流较大的网络中。

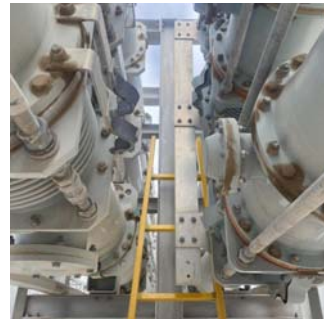
将运行中的 1 号主变分支母线外壳等效为导线，其接地示意图见图 21，该结构采用多点短路接地方式进行接地，全分支共有 8 个短路连接板，其中 7 个在短接三相外壳后接地，1 个仅短接外壳但未接地，见图 22。

图 22 1 号主变分支母线 7 号波纹管处短接板未接地
