## 微粒缺陷引发220 kV GIS绝缘击穿事故分析及预防措施

雷志城, 黄烜城, 黄涛, 陈敏哲, 刘雨, 石仁强

(江苏方天电力技术有限公司, 南京 211102)

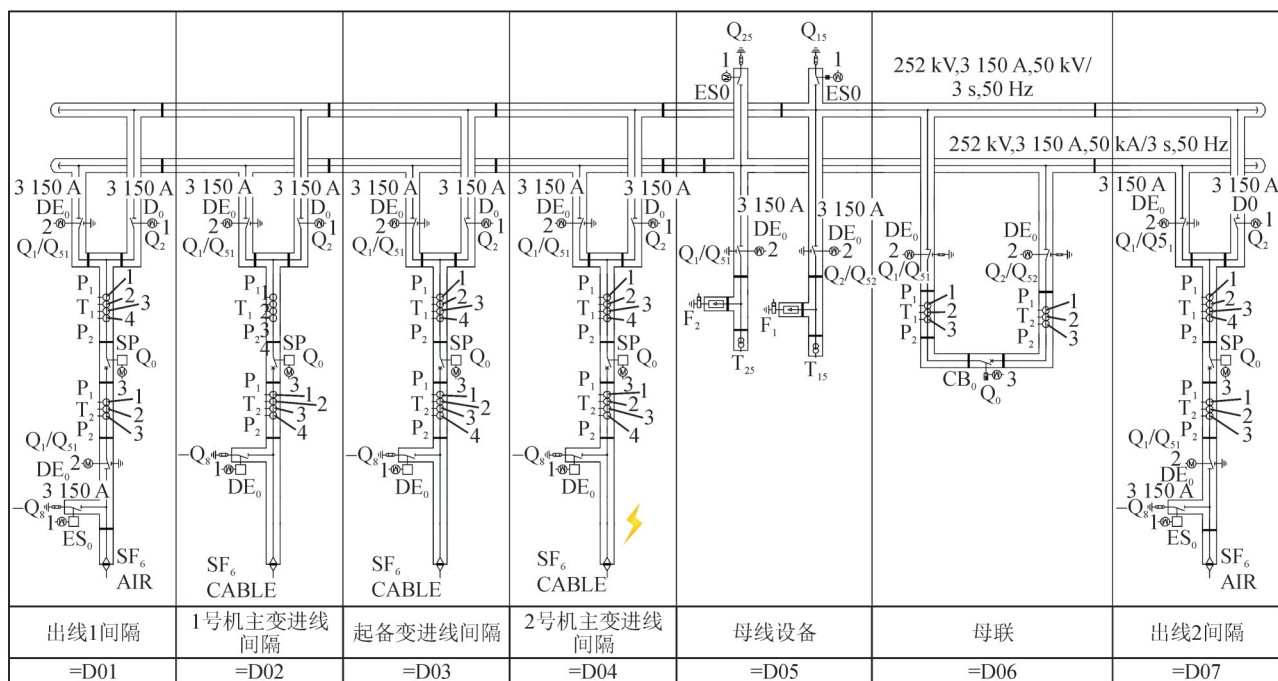
图1 系统运行方式及事故部位

此次事故发生在2号机主变进线间隔的接地开关气室,见图1中所示位置。

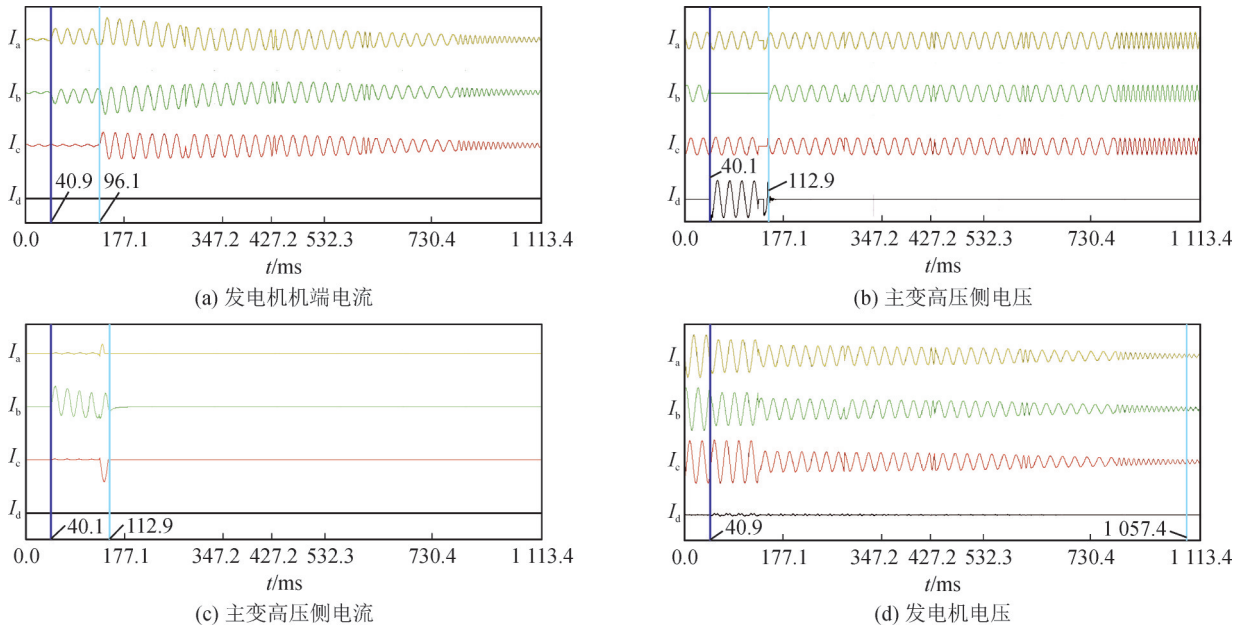
图2 机组故障录波情况

一次系统故障点在GIS侧高压电缆头气室内,该点在主变差动保护范围内,保护动作正确,检查机组故障录波,见图2(CT:1 500/1)。

1)发电机出口二次电流由1.9 A突升至:A相6.57 A,B相5.92 A,C相无明显变化,持续时间约为

96 ms(4个周波)。

2)GIS 2号主变高压侧B相二次电压由60 V降至0,故障持续约96 ms后,A、C相也同时降至0,持续8 ms后,A相恢复,持续8 ms后,主变高压侧开关跳开,A、B、C三相均恢复,整个过程持续约112 ms。

3)GIS 2号主变间隔B相二次电流由0.2 A突升至11 A,其他两相无明显变化,持续96 ms后;A相上升至3.4 A,持续8 ms;B相降至6.0 A,持续16 ms;C相上升至8.8 A,持续14 ms。

4)在开关跳开时故障点已发展为三相短路故障,由于无发电机出口断路器,开关跳开后发电机残压继续通过主变向故障点供电,机端电压衰减至10%时间约为1 s,期间机端二次电流最大约11 A,三相电流基本相等。机端电压衰减至10%时的机端二次电流约为2 A。

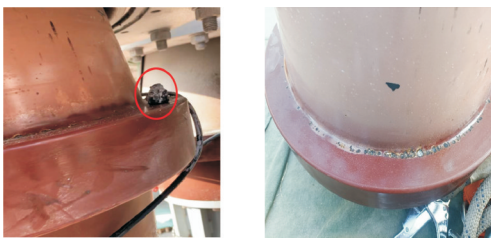
图3 金属异物脱落及其附近分布的烧蚀点

将B相电缆终端从电缆筒底部脱开时,有金属异物脱落,且在其附件沿着筒壁边沿有分布较为密集的烧蚀点,见图3。

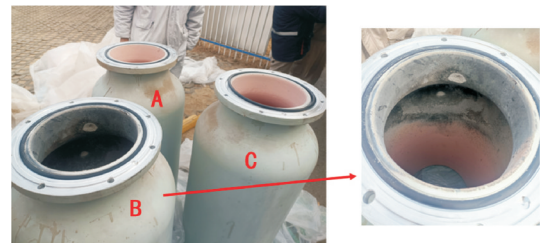
图4 B相GIS电缆筒内壁的两处击穿孔

三相电缆筒中A、C相未见明显异常情况,在B相电缆筒内壁发现有两处击穿孔,呈竖直方向分布,见图4。其中,位于电缆筒上方的击穿孔,孔径较大,四周主要分布灰白色粉末伴随少量黑色粉末;下方的击穿孔,孔径相对较小,四周分布粉末范围更广,且由中心向四周颜色分布为灰黑色—灰白色—黑色。

3) B 相电缆筒壁上的两处击穿孔呈垂直方向分布，位于电缆支撑杆及其上方的均压罩附近，与图

12的仿真校核对比,确认其为气室故障点附近的电场最强处。但这两处的电场强度分布均匀,且绝缘未劣化的情况下,难以发生击穿,结合击穿孔竖直分布的特点,认为运行过程中有异物从上方掉落,在掉落的过程中在电缆支撑杆及其上方的均压罩与电缆筒壁之间碰触,或使气室内电场分布畸变,导致了绝缘击穿,发生B相短路接地。

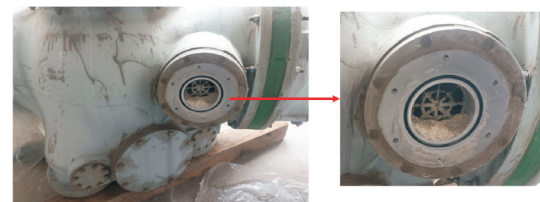
图5 烧毁的吸附剂盒

吸附剂盒位于B相电缆筒的侧上方,靠近接地开关触头绝缘盆附近。打开吸附剂端盖后,发现吸附剂盒网兜烧毁,骨架存在一定程度融化,仅残留部分吸附剂颗粒及其粉末,见图5。

由于GIS气室的吸附剂盒材质为高强度聚丙烯材料,属于塑料材质,吸附剂为4A分子筛,吸附剂框采用网板结构。采用塑料材质的吸附剂盒存在下列问题:一是,随季节变化骤冷骤热易造成塑料材质老化,最终引起干燥剂盒破损;二是,吸附剂自身具有一定质量,对于在GIS顶部或侧面安装的吸附剂盒,长时间在吸附剂质量作用下易发生变形破裂;三是,塑料材质热膨胀系数大,金属材质热膨胀系数小,两者存在较大差异,在温度变化时,GIS金属壳体热胀冷缩程度要小于塑料吸附剂盒,在长期运行中吸附剂盒容易破损。

安装分子筛粒时,可能存在部分破损的分子筛颗粒,容易存在颗粒泄露的情况;或者安装过程中吸附剂受外力作用损伤、网兜开裂导致破碎的小颗粒或粉末状吸附剂泄露,这些掉落物将可能破坏GIS系统内的电场。因此,认为造成此次绝缘击穿事故的掉落异物可能是吸附剂或安装过程中遗留的其他金属粉尘颗粒。

1)选用不锈钢材质的吸附剂盒。根据《国家电网有限公司十八项电网重大反事故措施(2018修订版)》的规定<sup>[25]</sup>,吸附剂罩的材质应选用不锈钢或其他高强度材料,结构应设计合理,吸附剂应选用不易粉化的材料并装于专用袋中,绑扎牢固。

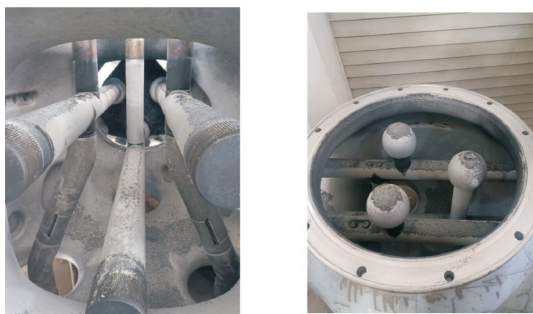
图6 接地开关气室内部粉末散落情况

根据现场检查,接地开关气室底部、导杆上方、均压罩上方均有不同程度的粉末积聚,主要为灰白色,底部粉末堆积最厚且存在结块状的粉末,导杆及均压罩上方的粉末较细,且积聚相对较薄,见图6。

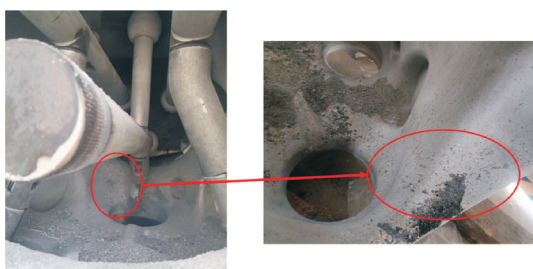
图7 高温金属液的飞溅痕迹

B相电缆连接杆上方靠近接地开关触头绝缘盆的筒壁上,发现自下而上的高温金属液飞溅痕迹,见图7。

4)B相击穿过程中,有高温金属液飞溅至开关绝缘盆上方,造成绝缘盆上的三相开关之间发生沿面闪络,使得三相导通,并在主变高压侧开关跳开后,由发电机残压为开关绝缘盆上的三相短路提供后续能量(约1 s),导致绝缘盆表面烧毁严重。该过程可由绝缘盆表面放电通道和故障录波图验证。

2)关键气室设置气隔盆子。本次事故GIS的电缆仓气室位于接地开关气室下方,因未设置气隔盆子,导致事故扩散。因此,GIS设计时应考虑在结构布置上应使内部故障电弧对其继续工作能力的影响降至最小,电弧效应限制在起弧的隔室或故障段的另一些隔室之内,事故后,余下的设备应具有继续 ze 正常工作的能力。

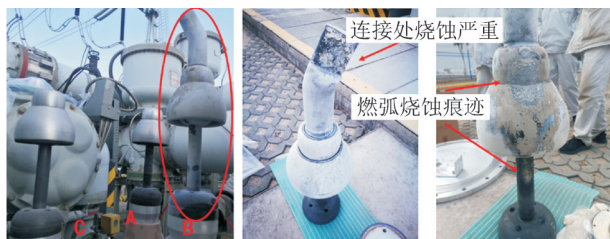
图8 导体连杆检查

对导体连杆进行检查,A、C相电缆连接杆及均压罩完好,未见明显异常;B相电缆连接杆及均压罩部分烧蚀严重,表面有粉尘积聚。电缆连接杆及均压罩上有燃弧烧蚀痕迹,与GIS筒内壁上的两处击

穿孔相对应,见图8。

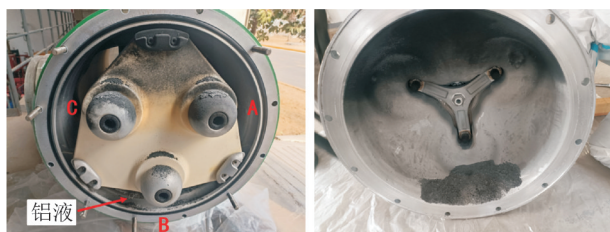
图9 快速接地开关操动机构侧端盖内部情况

在拆除快速接地开关操动机构后,将GIS端盖取下,发现接地开关触头绝缘盆上部(A、C相)和其对应的端盖上部附着黑色粉末,A、C相接地开关触头上方堆积较多的黑色粉末,而B相接地开关触头上方堆积相对较少的黑色粉末,GIS端盖下部堆积大量黑色颗粒和粉末,见图9。

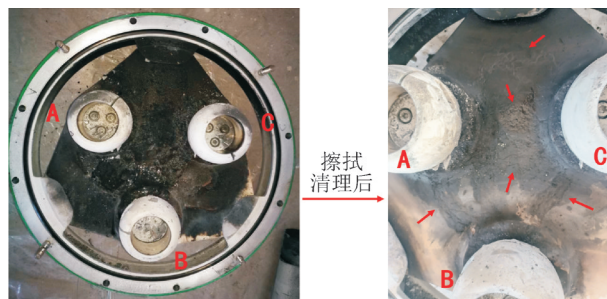
图10 接地开关触头绝缘盆放电通道

将快速接地开关触头绝缘盆拆下,观察其靠近导杆侧的触头及绝缘盆情况,发现表面附有大量的黑色燃烧产物,且三相触头的位置底部有融化痕

迹;用无水乙醇擦拭干净后,发现三相间有多处明显的放电通道,见图10。

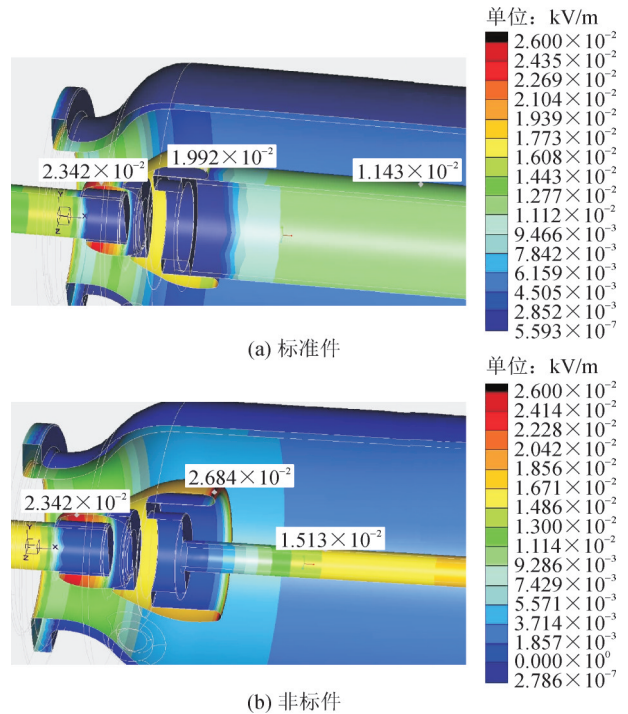
图 12 故障点处的电场分布校验

利用有限元仿真分析软件对现场 B 相电缆支撑杆非标件和原厂配备的标准件进行电场分布对比，结果见图 12，上方小均压罩的最大电场强度均为 23.42 V/m，而采用标准支撑导杆件，均压罩边缘处的最大电场强度为 19.92 V/m，导体支撑杆上的最

大电场强度为 11.43 V/m；若采用非标件，同位置点的最大电场强度分别为 26.84、15.13 V/m。因此，可以看出，支撑导杆选择比标准件直径小的非标件时，对其设备内部电场分布影响较大。

3)非标构件应预留合适绝缘裕度。由于该GIS内的导杆与电缆终端尺寸不匹配,采用了非标准尺寸的电缆支撑杆,相较于GIS原部件设计的电场分布,在均压罩边沿处产生较高的局部电场区域,不利于设备的安全稳定运行。
