## 一起220 kV GIS设备异响缺陷分析与处理

刘 媛, 贾勇勇, 杨景刚, 宋思齐, 高 山, 李洪涛  
(国网江苏省电力有限公司电力科学研究院, 南京 211103)

### Analysis and Treatment of an Abnormal Noise Defect in a 220 kV Gas Insulated Switchgear

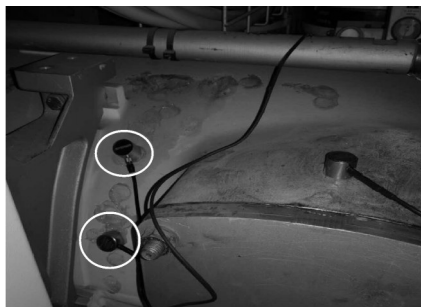
2016年3月8日,某220 kV变电站运维人员在巡视时,发现220 kV GIS正母线筒位于2601间隔处有轻微的疑似异常放电声。随即组织检修试验人员赴现场进行超声波局放检测,发现吸附剂手孔上侧处的信号幅值为25 dB,后经专业测试人员与厂家人员复测,经过精确定位,最终明确了信号最大值点在吸附剂盖左边相邻壳体上,见图1。

图1 220 kV GIS正母线超声检测

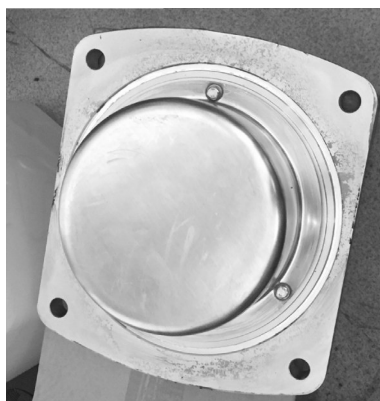
1)吸附剂罩局部松动检查。手孔盖打开后首先检查了吸附剂罩是否松动,见图2。仔细检查后未发现螺丝松动或吸附剂罩变形以及吸附剂外漏情况,因此排除吸附剂泄漏引起局放可能。

图2 吸附剂罩外观情况

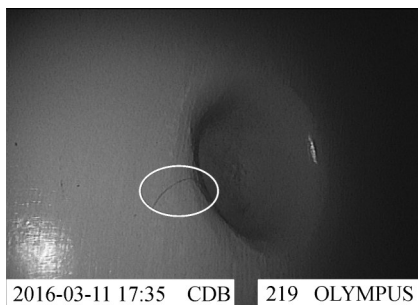
3)壳体内表面检查。同样采用内窥镜结合人眼观察对母线壳体内表面进行了仔细检查,在壳体底部发现头发丝状物质,见图3。仔细检查该物质附近未发现放电痕迹,且前期对该位置对应的壳体进行超声检测时,未检测到局放信号,因此基本排除该物质引起放电可能,该头发丝状物质可能为气室打开吸附剂罩及母线支撑绝缘件检查时由外界带入。

图3 壳体内部检查情况

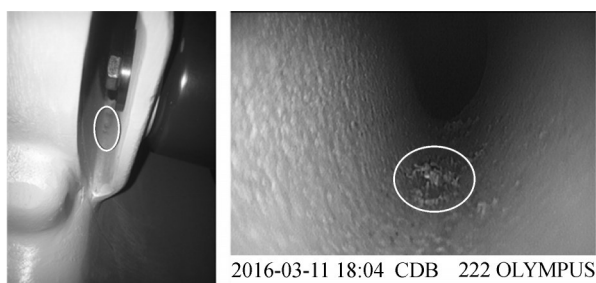
4)角落不易观察位置检查。对气室内部不易观察的角落位置仔细检查,在B相导体支撑绝缘子与壳体固定底座的凹槽内以及紧固螺栓表面发现疑似金属的粉末,见图4。采用干净的刷子收集该粉末,发现凹槽中的疑似金属粉末只有少量为粉末,其他均粘在凹槽表面,且在其周围未发现放电痕迹。初

**Fig. 3 The examination of inner surface of the shell**  
步分析,由于该凹槽与紧固螺栓均处在导体之间(底座上下断面),且底座通过外壳接地,因此发现粉尘的地方电场强度几乎为零,进而排除此处放电可能。

图4 紧固螺栓表面及底座凹槽中粉末

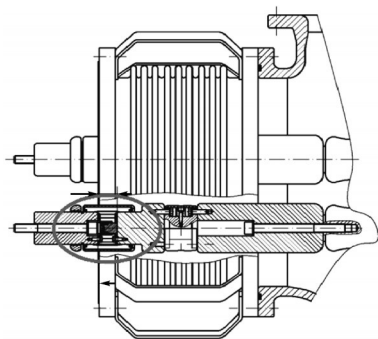
图5 屏蔽罩结构示意图

5)紧固件松动检查。在完成以上检查的基础上,对气室内部多处紧固件是否松动进行检查时发现,B相导体耦合触头附近在用手轻敲的时候可以听到明显的振动声音,而对其他两相进行相同操作时则听不到声音,由此判断此处卡簧偏移松动或变形引起振动,从而检测到超声信号。通过分析该部位的结构图纸,判断如图5所示的导杆连接屏蔽罩处可能存在部件松动的情况。

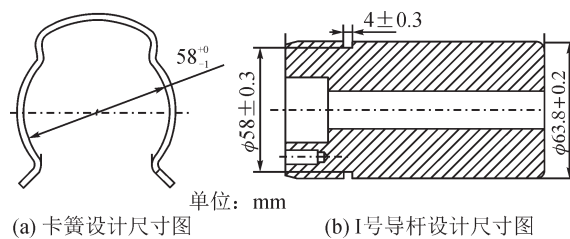
图8 卡簧和导杆设计图

由图8所示,卡簧内径为58 mm,I号导杆外径为63 mm,I号导杆上的卡簧槽内径58 mm,即当卡簧正常安装到位时,卡簧正好卡紧卡簧槽内的导体被固定在卡簧槽内,从而起到固定屏蔽罩的作用。该次缺陷的卡簧由于某种原因产生了较大变形,最大形变量达到4 mm,导致其不能卡住卡槽内的导杆,可以在卡槽内晃动,因此失去固定屏蔽罩的作用。

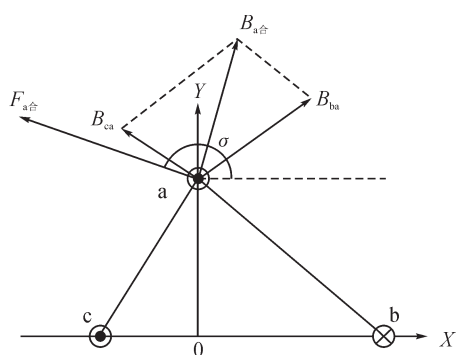
图 9 三相导体受力

由此可判断每一个导体所受电磁力的频率为电流频率的 2 倍, 当电流频率为 50 Hz 时, 力的频率为 100 Hz。

体处于其他两项导体的交变的电磁场中, 长期受到电磁力的作用, 而正常运行情况下屏蔽罩上会有少量电流流过, 因此其会在电磁力的作用下带动卡簧一起振动。由此产生的振动信号通过 B 相导体及支持绝缘子传递到壳体。由于 B 相支持绝缘子离卡簧最近, 因此在 B 相支持绝缘子附近外壳最先测得超声信号, 且信号值最大, 分析与实测吻合。

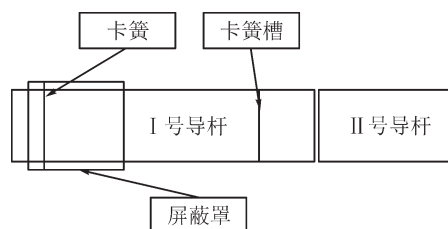
图 10 屏蔽罩安装到位前状态

由此过程可知, 卡簧在安装到位前, 一直卡在 I 号导杆上, 即内径为 58 mm 的卡簧, 卡在外径为 63 mm 的导杆上, 形变量较大; 当卡簧安装到位后, 卡簧落入内径为 58 mm 的卡簧槽中, 几乎无形变量。

3)卡簧安装工艺控制不满足要求。当屏蔽罩在安装到位前状态时,卡簧卡在大外径尺寸的I号导杆上,当安装工人向II号手动推屏蔽罩时,遇到的阻力较大,容易出现未将卡簧推到位的情况,尤其是当卡簧处于卡簧槽的边沿时,工人误以为卡簧已落入槽中,而不继续推送,这样就造成卡簧始终卡在导杆上。随着设备运行年限的增大、伴随着导杆的热胀冷缩,卡簧与导杆存在微弱位移,在某种情况下,卡簧最终落入卡簧槽。此时,由于卡簧卡在导杆上已有近10年,产生了不可恢复的变形,从而出现卡簧与卡簧槽尺寸不匹配的情况,在高电压、大电流情况下,屏蔽罩与卡簧在电磁力的作用下产生异常振动。

1)进一步完善卡簧安装工艺措施。由于该次缺陷的设备在安装时未明确卡簧现场安装的具体工艺要求,导致工人在现场操作时,在卡簧未能完全落入卡簧槽情况下就结束了安装。目前已明确,工人在确认屏蔽罩到位时,需采取用手摸卡簧的羊角确认是否突出屏蔽罩、推拉屏蔽罩不发生位移等措

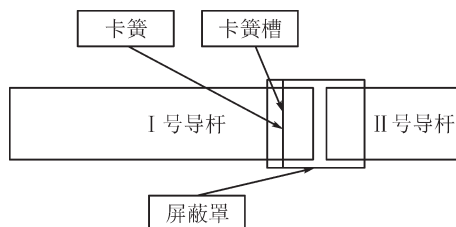
图 11 屏蔽罩安装到位后示意图

当 I、II 号导杆拼接完成后, 手动将屏蔽罩推向 I、II 号导杆接头处, 当屏蔽罩上的卡簧落入 I 号导杆的卡簧槽中时, 则认为安装完毕, 屏蔽罩安装到位见图 11。
