# 一起500 kV GIS断路器局部放电数据异常的分析与处理

**摘要:** 局部放电测试是对于气体绝缘金属封闭开关设备(GIS)十分有效的一种状态监测方法,标准要求GIS大修后耐压过程中必须开展局部放电检测。文中详细介绍了某500 kV GIS断路器在交流耐压试验过程中发现的局部放电数据异常事件,最终检查发现为断路器灭弧室绝缘支撑筒底部紧固螺栓松动产生金属粉末引起,进行了有针对性的检查处理,并就设备检修项目的完善提出建议,对同类设备的检修和试验工作具有较强的参考意义。

## Analysis and Treatment of Abnormal Partial Discharge Data in a 500 kV GIS Circuit Breaker

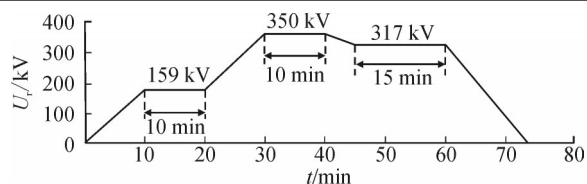
图1 5023开关交流耐压波形

某电站500 kV GIS型号为500-GNS-MS50,额定电压为550 kV,额定电流为3 150 A,额定短路电流为50 kA(3 s)。在进行5023开关开盖大修工作后,依据标准要求进行交流耐压以及局部放电检测。交流耐压波形见图1。考虑到该GIS投运时间超过20年,为老旧设备,交流耐压值选取为1.1U<sub>1</sub>,耐压结束后降至317 kV(U<sub>1</sub>)进行局部放电测量。

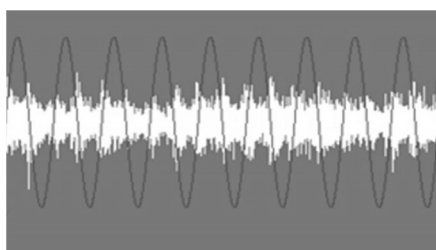
图2 5023 A相局放测试波形

试验过程中A、B、C相交流耐压均顺利通过,但试验单位检测显示B、C相局部放电图谱峰值为4 dB左右,而A相局部放电图谱峰值为20 dB左右,较B、C相明显偏高。电厂使用自备局部放电测试仪(超声波)进行测试以对比分析,发现A相局部放电量约为20 mV左右,B、C相约为5 mV左右,分别见图2、3。

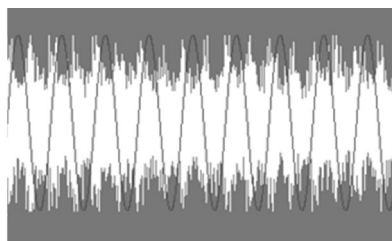
图4 第二次试验5023 A相局放测试波形

将电压从0开始升压,跟踪观察,发现大约至190 kV时A相局部放电量出现明显增量,电压升至317 kV时局部放电量约为20 mV左右。现场立即组织进行开盖检查,未发现尘埃及颗粒状杂物和其他杂物;安装时螺栓的紧固记号均未发现错位现象,未发现松动迹象;气室内各金属部件表面均未发现有划痕、毛刺或其它脏污、尘埃。完成检查工作并重新注气静置24 h后,再次进行耐压及局放测试,发现与上一次试验类似,升至190 kV时局部放电量出现明显增量,至317 kV时局部放电量约为20 mV左右,升至350 kV时局部放电量约为20 mV左右,测量相邻气室局部放电量约为4 mV左右。但是,在耐压通过后降压至317 kV进行测量,发现局部放电量增大至约为50 mV左右,较350 kV时增大。其后再进行试验,局放量不再变化,测试波形图见图4。

对于第2次试验过程中出现由350 kV降压至317 kV时局放量增长,后期又稳定的情况。分析认为,金属颗粒在气室内部悬浮引起放电,过程中金属颗粒的漂移引起了放电量的变化。

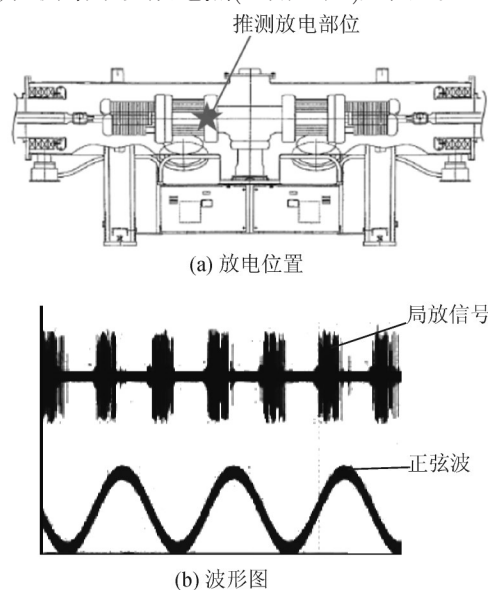
图5 日方5023 A相局放测试结果

发现局放数据异常后,电厂、GIS生产厂家(日本三菱)和试验单位现场技术人员进行分析,由于第2次试验过程中出现317 kV局放量较350 kV要高的情况,虽然采用了试验单位以及电厂两方的设备,并且使用了超声波及超高频2种检测方法均证实了5023开关A相局放数据异常。但是厂家对检测结果仍然持怀疑态度,要求使用日方的测试方法和检测设备进行测试。在具备试验条件后,日方进行了测试,结果表明放电点仍然存在,放电量约为1 000 pC左右,为悬浮放电,位置位于5023 A相中部偏左的位置,检测结果及放电点(五角星处)见图5。

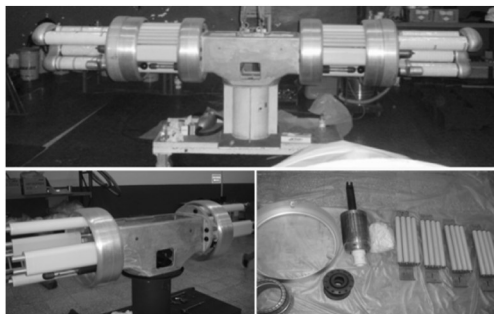
图6 灭弧室吊出解体情况

2)拆下5023 A相灭弧室断口合闸电阻组件(包括有灭弧静触头、主静触头、合闸电阻、电阻器静触头、导电杆)、均压罩、吹气筒组件(包括有喷嘴、活塞、活塞杆、灭弧动触头、主动触头、吹气筒)、均压电容,对左侧断口各部位部件进行检查,未发现异常,见图6。

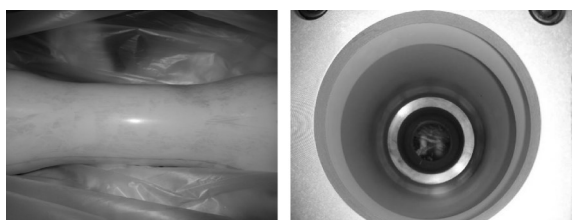
图7 绝缘杆及支撑筒内部检查

3)对5023 A相内部的绝缘操作棒进行检查,发现表面较脏;进一步对断路器气室内部的灭弧室绝缘支撑筒进行检查,发现其内部底部发黑,有黑色斑点,见图7。

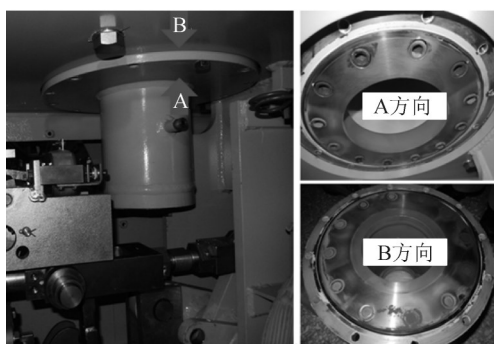
图8 滑动密封处检查情况

4)在拆除绝缘支撑筒过程中,发现其底部密封滑块装置内部的密封面上存在有大量的金属粉末,而与绝缘支撑筒固定螺栓接触的地方有螺栓在长期运行中振动挤压留下的印痕,见图8。检查绝缘支撑筒12颗固定螺栓,发现有11颗未达到规定力矩值,明显松动,明显偏移原定位线,仅1颗满足力矩要求。

3)对于断路器灭弧室而言,其全部重量都集中在绝缘支撑筒上,操作过程中所产生的各个方向上的震动、偏移等最终都将作用在支撑筒底部紧固螺栓上。鉴于该部位螺栓松动可能带来的严重后果,建议各运行单位在进行断路器开盖检修过程中,对灭弧室绝缘支撑筒紧固螺栓进行抽检,着重检查动作次数较多,开断过大电流的断路器,依据检查结果确定是否扩大范围。同时,建议相关标准中也增加该抽检项目,以全面掌握设备状态,消除隐患。

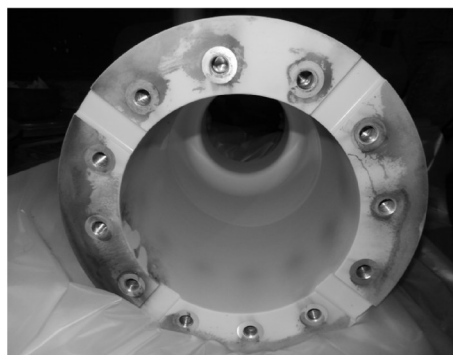
图9 绝缘支撑筒检查情况

5)拆下绝缘支撑筒检查,发现其底部附着有黑色物质,局部有爬电痕迹,见图9。

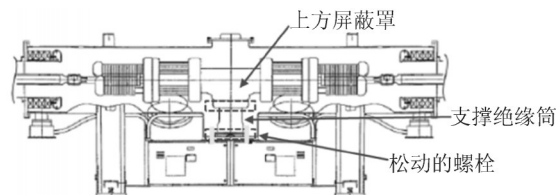
图10 5023断路器灭弧室示意图

5023断路器灭弧室示意图见图10。通过对解体检查结果的分析,可以推测,5023 A相灭弧室支撑绝缘筒底部固定螺栓松动,运行过程中与下部绝缘拉杆的滑动密封内表面摩擦产生金属粉末;由于滑动密封装置的存在,螺栓松动后与法兰面接触而不会脱落,摩擦产生的大部分金属粉末落在滑动密封法兰面上,一部分则被压在绝缘支撑筒下部,可能有极少量进入了断路器气室,故正常运行过程中并未引起局放数据异常。

在断路器开盖检修完毕后,由于进行了抽真空、注SF<sub>6</sub>气体的工作,抽真空将原本被封闭在绝缘支撑筒下部和滑动密封盖法兰面内的一部分金属粉末吸入绝缘支撑筒内部,而由于绝缘支撑筒内部

也是一个相对密闭的空间,金属粉末无法进入灭弧室其他地方,同时考虑到局放超声波传播过程中,若有障碍物阻挡,通常会极大影响检测结果<sup>[4-5]</sup>,所以并没有造成气室内局放检测的大范围异常。
