## 两起同型号复合外套金属氧化锌避雷器故障分析

**摘要:** 针对上海电网2起电缆出线同型号无间隙110 kV复合外套金属氧化锌避雷器(MOA)发生烧毁和爆炸故障进行了分析。通过外观检查、电气诊断性试验和解剖分析,并结合跳闸时刻天气及电网运行工况等因素,判定MOA故障由内部受潮引发。受潮原因主要为:①上下法兰端部抽气孔存在密封缺陷,导致运行期间潮气进入;②抽真空灌注硅凝胶工艺存在缺陷,易造成贯通性气隙,潮气进入后使内部电阻片芯组单元受潮。此外,还存在硅橡胶复合护套与环氧绝缘筒粘合不紧密现象。由于该型号6支MOA中2支发生烧毁和爆炸故障,剩余4支中仅1支符合运行要求,按照相关部门下发报送缺陷设备信息的要求,该型号MOA作为家族性缺陷报送。

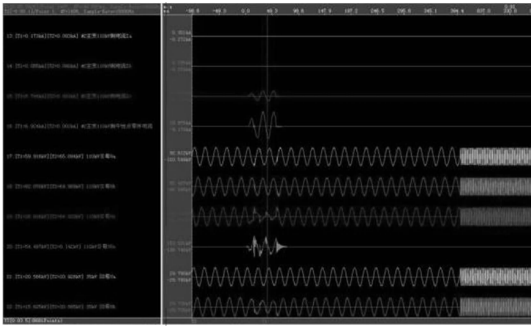
(a) 1K007 线 14 号 C 相 MOA 故障

图 2(a)、(b)所示系统故障录波图表明,短路接地持续时间约为 50 ms,即 2 个半周波后故障被切除。14 号 C 相 MOA 在短路接地形成的大电流作用下烧毁,图 2(a)中电流波形平稳,无畸变或突变,即没有发生爆炸,与图 3(a)所示故障照片一致;15 号 C 相 MOA 在短路接地形成的大电流作用下发生爆炸,图 2(b)所示电流波形不平稳,有畸变或突变(可对比图 2(a)),与图 3(b)所示故障照片一致。

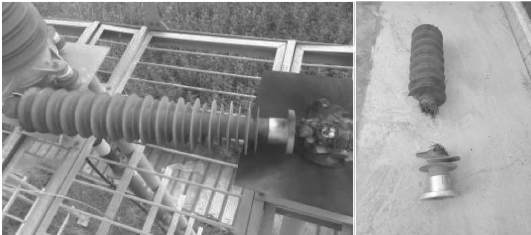
(a) 14 号 C 相 (b) 15 号 C 相  
图 3 2 起同型号故障 MOA 照片

表 1 中参数表明,该型号 MOA 符合相关标准的技术要求。但发生故障至今仅运行 2 年多,图 3(a)

所示该 MOA 外绝缘完好, 因此该产品质量本身即内部原因引起的故障概率较大。运维单位按上级单位要求, 将故障及停电拆除的另 4 相非故障同型号 MOA 一起送往国网上海电科院设备状态评价中心开展故障原因分析。在阐述诊断分析内容前, 先对该型号 MOA 的构造进行简单说明, 见图 4。该型号 MOA 主要由复合外套、绝缘筒和电阻片芯组构成。图 4(a) 为 MOA 结构尺寸图, 图中标号 1-15 依次为: 密封堵头、O 型圈、密封球、端盖、上定位套、弹簧、导电带、垫圈、复合外套、芯组、带孔铝垫片、下定位套、铝垫片、法兰和开槽平端紧定螺钉; 图 4(b) 为芯组结构尺寸图, 图中标号 1-7 依次为: 上定位轴、浸胶玻璃布缠绕层、调整垫块、调整垫块、电阻片、铝垫片、下定位轴; 图 4(c) 为外套结构尺寸图, 图中标号 1 为硅橡胶外套, 2 为环氧绝缘筒。

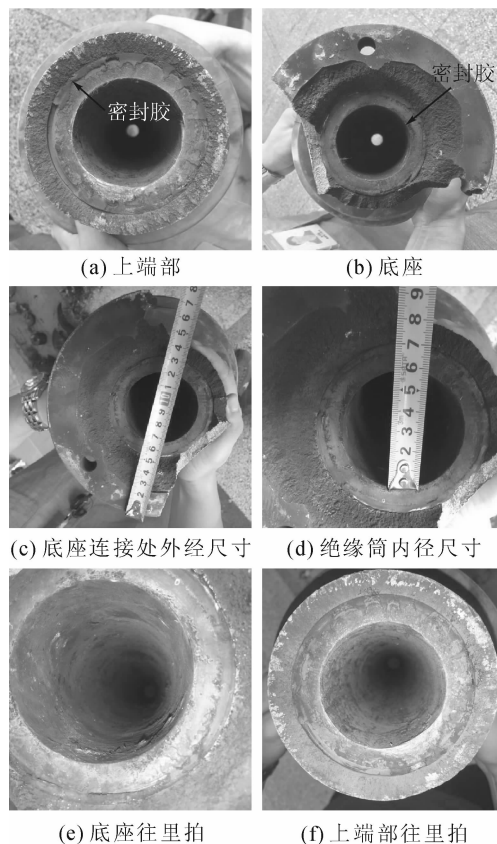
图 5 14#C 相故障 MOA 多个部位观察

14 号 C 相故障 MOA 多个部位观察见图 5。图 5(a)、(b) 是对 14 号 C 相故障 MOA 上端部和底座几个主要部件交界面上的密封胶进行了检查, 发生凝固的密封胶(硅凝胶)有部分残缺, 该种结构可能容易发生密封失效或密封不严, 导致潮气或水汽进入环氧管筒内, 使阀片受潮。图 5(c)、(d) 对 MOA 使用的环氧筒尺寸进行了校核检查, 由于现场没有发现有阀

片, 根据环氧筒尺寸约 58 mm, 判断该产品结构尺寸与图 4 所示一致, 使用阀片为饼式, 无绝缘杆固定。图 5(e)、(f) 对 MOA 内部烧蚀情况进行了查看, 发现环氧筒内为贯穿性电弧烧蚀, 整个筒内部均有黑色附着物。运行单位现场故障查询人员巡视周围没有发现有掉落的氧化锌电阻片或其他碎块, 由于氧化锌电阻片本身为高温烧结而成的氧化物, 在短路故障电流下不可能完全汽化, 该现象引起了运行单位以及上级主管部门注意。

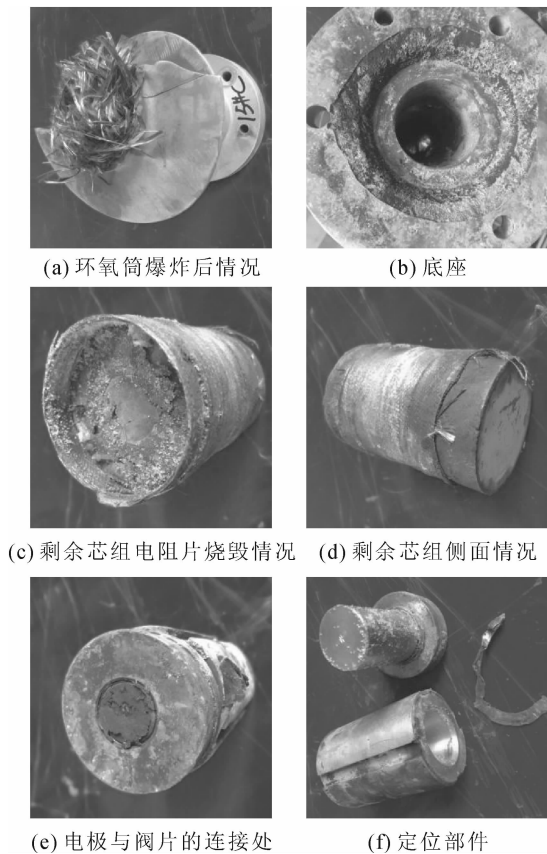
图 6 15#C 相故障 MOA 多个部位观察

此外, 对 15 号 C 相故障 MOA 爆炸后残留部分进行了观察见图 6。该 MOA 在短路接地电流下发生爆炸为 2 段, 依据图 3(b) 所示照片, 该故障 MOA 从约 1/3 处发生爆炸, MOA 上部金具和底部金具联接处均完好, 推断该 MOA 金具联接部分密封良好无潮气进入, 可排除由 MOA 上部金具和底部金具联接处潮气进入, 引发高电压作用下放电故障导致设备本体爆炸的可能, 但不能排除其它部位的密封完好。图 6 所示照片由于为 MOA 故障爆炸后观察, 可以提供判别的信息较少。

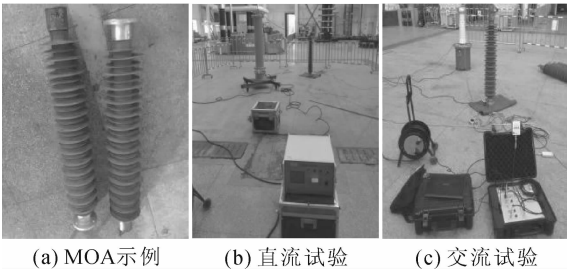
图 7 非故障同型号 MOA 及电气诊断试验

2支示例见图 7(a))送至国网上海电科院设备状态评价中心,在高压大厅内进行了直流 1 mA 参考电压  $U_{dc1mA}$ 、0.75 倍  $U_{dc1mA}$  下泄漏电流  $I$ 、持续运行电压下泄漏全电流和阻性电流、交流 1 mA 参考电压诊断试验,同时该 MOA 生产厂家派技术人员对试验方法和结果进行了确认。现场试验图见图 7(b)、(c),试验结果见表 2-3。根据 GB 11032—2010《交流无间隙金属氧化物避雷器》中表 J.10 典型的线路避雷器参数以及制造厂选定参数,MOA 额定电压(有效值)108 kV、持续运行电压(有效值)84 kV 的参数要求:直流 1 mA 参考电压 $\geq 157$  kV、0.75 倍直流 1 mA 参考电压下泄漏电流 $\leq 50 \mu A$ 、持续运行电压下泄漏全电流和阻性电流应不超过规定值(该值由制造厂规定和提供)、1 mA 工频参考电压 $>108$  kV。试验结果表明:14 号 A 相 MOA 参数严重超标、不符合运行要求;14 号 B 相 MOA 符合运行要求;15 号 A 相、B 相 MOA 均不符合运行要求。结合运行情况,可以得出如下结论:YH10W-108/281W 型 6 支 MOA,运行中 2 支发生烧毁和爆炸故障,其余 4 支仅 1 支状态符合运行要求。

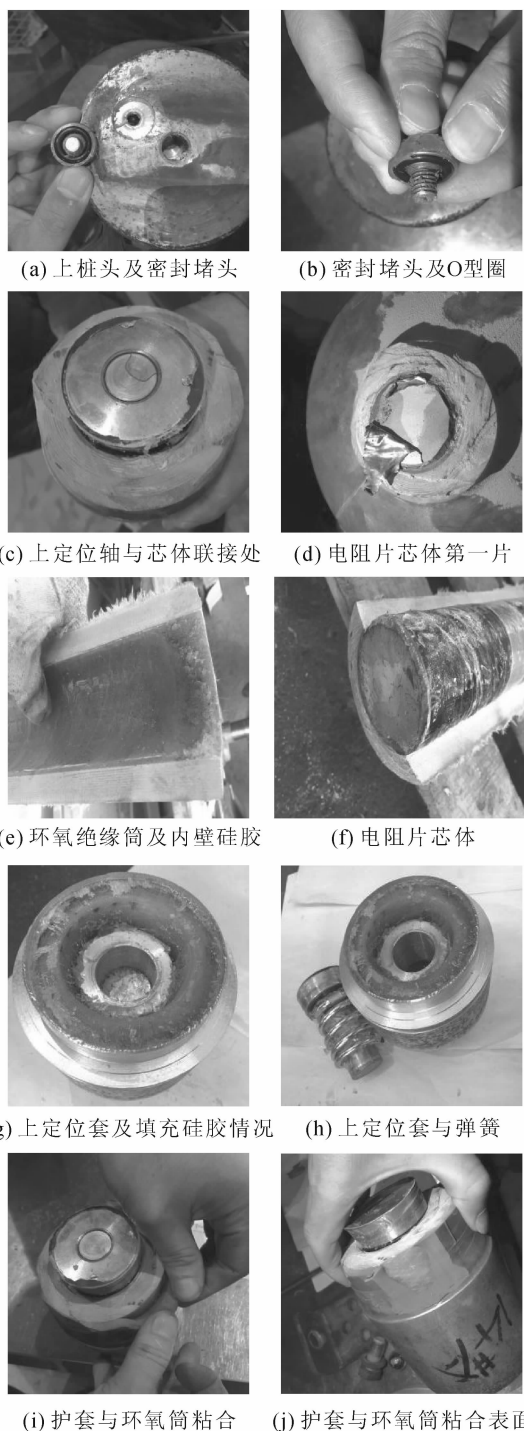
图 8 14#A 相非故障 MOA 解剖

剖分析,见图 8。图 8(a)、(b)所示为上桩头及密封堵头,结合图 4(a)所示,MOA 上下法兰存在 2 个抽气孔,使用密封堵头、O 型圈和密封球进行封堵设计。整个 MOA 封装后,采用抽真空灌注硅凝胶工艺进行填充芯体与环氧绝缘筒之间的空气间隙(空隙)。硅凝胶从下桩头抽气孔流入,直至上桩头抽气孔流出硅凝胶后,表明整体空隙已被填满。但该设计存成原理性缺陷:当图 8(b)所示密封堵头密封上桩头抽气孔后,硅凝胶冷却固化,不能形成完好的密封面即密封可能会失效,长期运行中,在外部环境冷热循环的变化下,内部空气膨胀或者收缩形成呼吸,潮气侵入 MOA 内部,会引发高电压作用下的放电故障导致设备本体爆炸或烧毁;内部空气的存在主要是该工艺不能确保硅凝胶能够将电阻片芯体与环氧绝缘筒之间的空气完全排出,图 8(c)所示上定位轴与环氧筒安装偏心,存在不对称的间隙,图 8

(e)所示环氧筒内壁固化硅胶以及图 8(f)所示电阻片芯体表面绝缘布表面严重不平滑,这些因素都会影响抽真空灌注硅凝胶对空隙整体的填充。根据上述分析以及图 8 所示照片,确定内部受潮原因主要为:①上下法兰端部抽气孔存在密封缺陷,导致运行期间潮气进入;②抽真空灌注硅凝胶工艺存在缺陷,易造成贯通性气隙,潮气进入后使内部电阻片芯组单元受潮。此外,图 8(i)和(j)所示表面该 MOA 还存在硅橡胶复合护套与环氧筒粘合不紧密现象。图 8(d)所示电阻片表面颜色有较大差异,为了检验该 MOA 芯体是否已受潮,将解剖得到的电阻片芯体编号 6 个单元进行烘干前后的电气诊断试验。见图 9,试验结果见表 4。

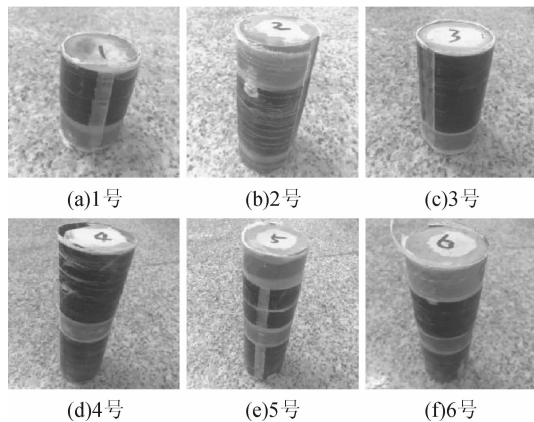
图9 烘干电气试验用14号A相MOA芯体

图 9 所示芯体单元在烘箱 120 ℃烘 3 h,在 40% 湿度区冷却至常温后复测,见表 4。6 个芯体单元在烘前和烘后的电气参数均发生变化,再次证实了该 MOA 上下法兰端部抽气孔存在密封缺陷,导致运行期间潮气进入,此外,也证实了抽真空灌注硅凝胶工艺也存在缺陷,易造成贯通性气隙,潮气进入后使 MOA 所有内部单元受潮。

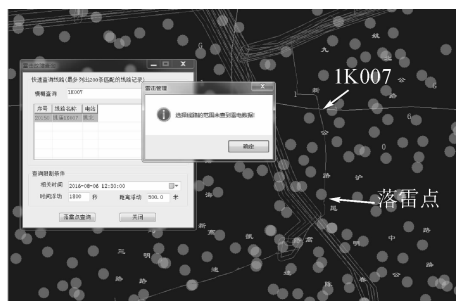
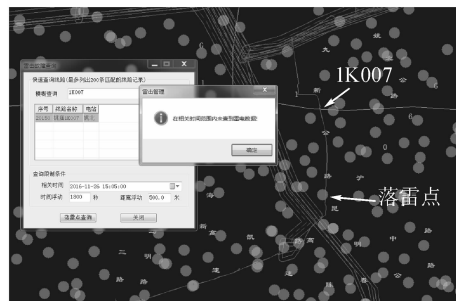
图10 故障MOA线路走廊落雷情况

根据气象部门资料,2 次 MOA 爆炸故障发生时上海地区天气均为晴天,因而该变电站和相连的变电站以及该线路上空不存在雷击的情况。基于上海电网雷电定位系统查询,见图 10<sup>[29]</sup>。设置条件:时间浮动 1 800 s(前后 0.5 h)、距离浮动 500 m(线路走廊宽度半径 500 m),系统没有查询到落雷点。图 9 中黄色圆点所示为 2016 年度(截至 12 月 30 日)姚庙 1K007 线附近的落雷点分布情况,表明该 MOA 在运行过程中可能承受过一定次数的大气过电压,但由于没有安装计数器,无法统计次数。

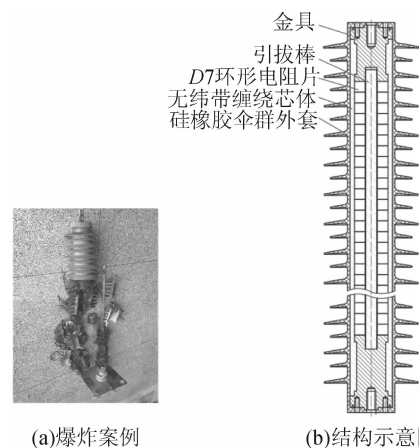
图1 穿心式典型复合外套金属氧化物MOA结构

目前,上海电网运行中 110 kV 复合外套 MOA 发生爆炸故障的另一种结构(至今仅 1 起)见图 11。该 MOA 采用环氧玻璃纤维缠绕布和环氧玻璃纤维引拔棒,将穿心式 ZnO 电阻片定位于上下金具电极间,构成一完整无空腔环氧玻璃纤维缠绕芯体;并在其外采用注射成型工艺制成一体化硫化成型硅橡胶伞裙外套;即将带有 ZnO 电阻片的环氧玻璃纤维缠绕芯体用硅橡胶伞裙外套整体包裹成一密封整体,用于杜绝外部潮气的侵入。并在环氧玻璃纤

以及环氧玻璃纤维缠绕布和环氧玻璃纤维引拔棒的烧毁情况,判断其是自身制造缺陷存在内部放电,最终发展形成贯穿性绝缘击穿致使MOA在短路接地电流作用下发生爆炸故障。内部放电原因可能是MOA成型过程中工艺质量控制不良,环氧玻璃纤维缠绕电阻片柱时或硅橡胶伞裙外套浇注时内部存在气泡、杂质或水分,运行电压下电场分布不均产生局部放电现象,逐步扩大并绝缘击穿形成贯穿性放电通道,致使MOA在短路接地电流下发生爆炸故障;也有可能该是MOA使用的环氧玻璃纤维引拔棒有制造缺陷,运行电压下与穿心电阻片组内表面发生沿面放电,最终发展成沿环氧玻璃纤维引拔棒及电阻片组内表面的贯穿性沿面闪络。
