## ±500 kV 线路避雷器运行情况及其绝缘底座缺陷分析与建议

### Analysis and Suggestion on the Running Condition and Insulation Base Defect of ±500 kV MOA of Transmission Line

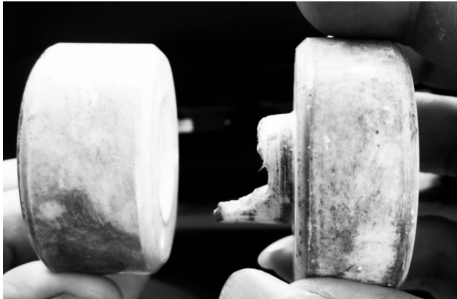
装在该线路 1984、2029 号上的运行直流线路避雷器进行了抽检试验,在试验过程中发现两基杆位的绝缘底座电阻检测结果较低,打开检查发现避雷器绝缘底座破损,积污严重,绝缘瓷件内表面潮湿,见图 2、3。

图 2 1984 号避雷器绝缘底座破损、积污情况  
Fig. 2 No. 1984 insulation base damaged and polluted conditions

现场抽测的 13 基避雷器底座绝缘电阻值比 2014 年安装前检测数据有明显下降,分析原因可能受 2 方面因素的影响:①绝缘部件老化及外部积污所致;②绝缘瓷件损坏所致。

2)建议重新修改避雷器底座绝缘设计方案,宜将瓷质绝缘底座更换为具有高强度抗压性能的高分子绝缘材料或在瓷套外加装柔性绝缘护套来减小外界对瓷件本体的压强,亦可更改底座绝缘的连接方式来避免绝缘件受侧向应力,确保底座绝缘的可靠性。

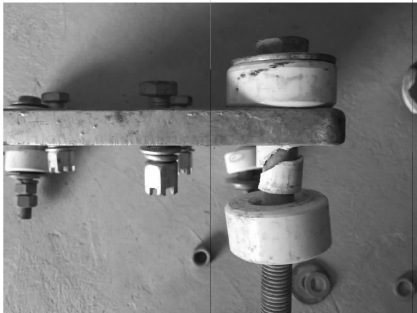
图 3 2029 号避雷器绝缘底座瓷套破损情况  
Fig. 3 No. 2029 insulation base damaged conditions

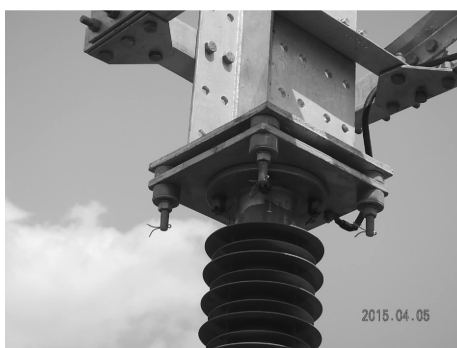
图4 直线塔底座安装情况

因避雷器底座与避雷器本体连接绝缘完全靠绝缘瓷件进行绝缘,见图 4、5。在长时间运行过程中:①受风压作用避雷器产生振动,绝缘件瓷杆承受扭曲应力,极易损坏瓷件;②受外界震动的影响,避雷器震动的动能转化为对瓷件的冲力,瞬时压强的增大也易使瓷件损坏;③受施工质量的影响,避雷器的重心可能偏离其底部法兰中心垂线,导致瓷件长期承受避雷器本体自重分力的压迫,使得瓷件
