## ±800 kV复奉线连接金具温升异常原因分析及处理措施

黄福勇, 巢亚锋, 王成, 王峰, 欧阳克俭, 周卫华

(国网湖南省电力公司电力科学研究院, 长沙 410007)

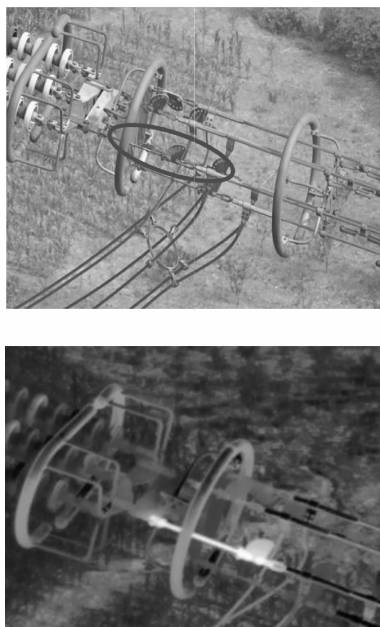
2014 年 6 月 11 日, 国网通航公司在对复奉线进行直升机巡视测温时, 发现复奉线 1564 号极 II 大号侧 5 号子导线调整板与 U 型挂环连接螺栓、延长拉杆等部位发热, 发热点温度  $83.2^{\circ}\text{C}$ , 正常点温度  $35.1^{\circ}\text{C}$ , 相对温升  $48.1^{\circ}\text{C}$ , 环境温度  $30^{\circ}\text{C}$ , 相对湿度 30%, 见图 1。

图 1 直升机测温 1564 号发热点图片

Fig. 1 The abnormal temperature rising point of No.1564

对1564、1250号极Ⅱ前、后侧5号引流子导线与管母连接处松动的螺栓进行了紧固,并更换了延长拉杆。同时对±800 kV复奉线湖南运维段所有耐张塔管母连接处连接螺栓进行了检查。

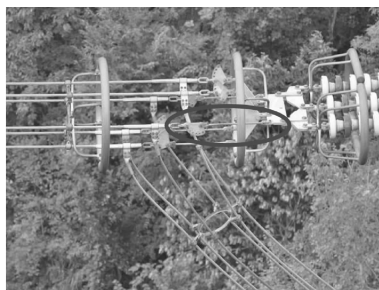
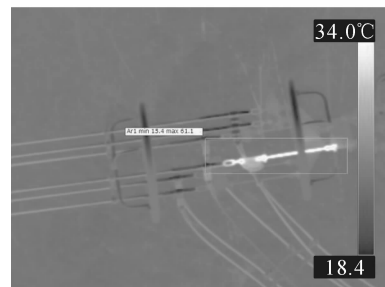
2014 年 9 月 16 日, 国网通航公司在对复奉线进行直升机巡视时, 发现复奉线 1250 号极 II 小号侧导线端 5 号子导线延长拉杆等金具发热, 发热点温度  $61.1^{\circ}\text{C}$ , 正常点温度  $25.2^{\circ}\text{C}$ , 相对温升  $35.9^{\circ}\text{C}$ , 环境温度  $23^{\circ}\text{C}$ , 相对湿度 80%, 见图 2。

图 2 直升机测温 1250 号发热点图片

Fig. 2 The abnormal temperature rising point of No.1250

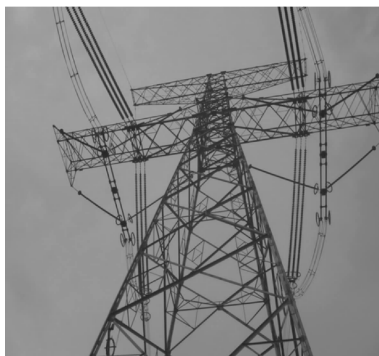
图 3 1564 号杆塔全貌

$\pm 800$  kV 复奉线 1564、1250 号均为耐张塔, 极 II 导线均采用六分裂设计, 跳线均采用铝管式管母跳线, 杆塔形式见图 3, 温升异常区段示意图见图 4。

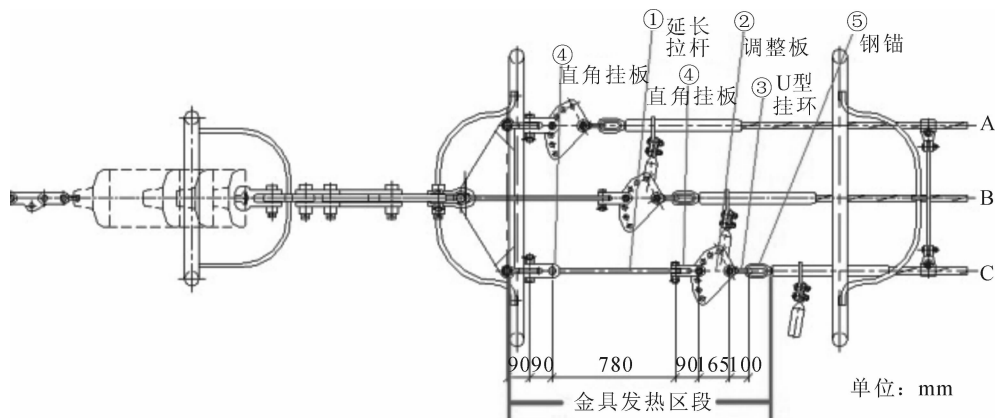
图 4 1564、1250 号发热区段示意图

2)经现场红外测温发现,除温升异常部位之一复奉线 1564 号极Ⅱ前侧 5 号子导线耐张线夹钢锚、U 型挂环、调整板、直角挂板、延长拉杆共 4 个类型 5 个相连金具,温升异常部位之二 1250 号极Ⅱ后侧 5 号子导线延长拉杆等 4 个类型 5 个相连金具外,同一批次其他金具未发现过热现象,耐张线夹仅钢锚锚头温差异常,而锚管无异常(同一锻造件另一部位未出现发热现象)。因此,可排除发热点金具材质问题。

引流子导线电流不平衡,1564 号极Ⅱ前侧 5 号引流子导线和 1250 号极Ⅱ后侧 5 号引流子导线电流偏小,而其他引流子导线电流偏大,需通过绝缘子串连接金具处进行平衡后再进行传递,因此原本不应

有电流流过的1564号极Ⅱ前侧5号子导线连接金具和1250号极Ⅱ后侧5号子导线连接金具中有大电流流过,因焦耳定律的作用造成连接金具过热。

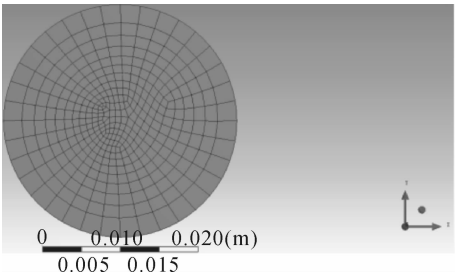
图 5 延长拉杆横截面网格划分

以 1564 号某一次红外测温数据为依据进行仿真计算,延长拉杆温度为  $67.7^{\circ}C$ ,进一步通过热电耦合仿真计算得到流通延长拉杆的电流大小。计算模型节点数为 22 044,单元数为 4 902。计算结果表明:当流通连接金具延长拉杆电流为 253 A 时,金具温度约为  $67.7^{\circ}C$ ,计算网格划分及温度场分布见图 5、6。

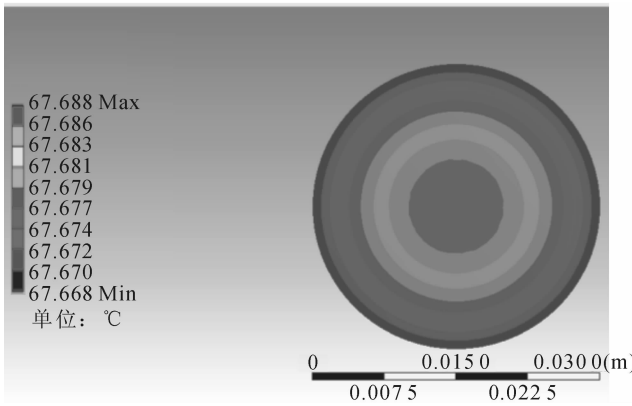
仿真计算结果表明,发热延长拉杆中有大电流流过。1564、1250 号连接金具温升异常是由于 6 根

图 6 延长拉杆发热温度为  $67.7^{\circ}C$  的温度场分布

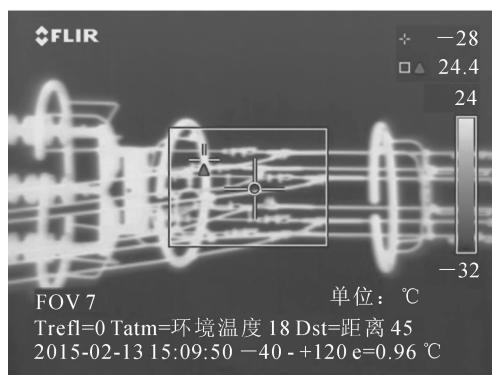
在2015年2月12日±800 kV复奉线恢复送电后,笔者先后对1564、1250号塔进行了红外测温,测量结果均显示5号子导线延长拉杆温升正常,见图7、8。在随后的1个月中,笔者先后3次赶赴常德、张家界对1564、1250号两基杆塔进行了跟踪测温,测量结果均显示温升正常。

图7 1564号发热点检修后复测情况

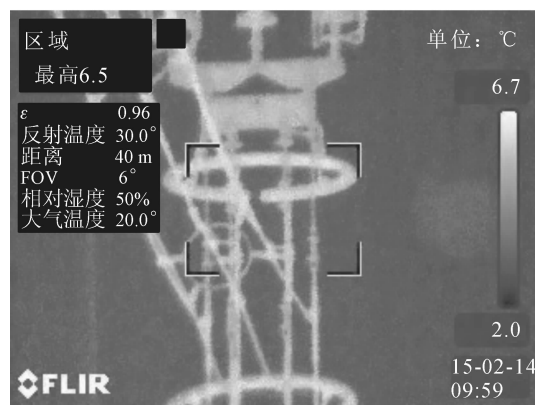
图8 1250号发热点检修后复测情况
