# 南方电网沿海地区输电线路风灾事故分析

**摘要:** 近年来南方电网所辖区域台风频繁发生,给电网的安全稳定运行造成了极大的威胁,有必要对广东、广西和海南沿海地区输电线路的风灾事故进行统计分析。文中总结了南网沿海历年各电压等级输电线路的风灾情况,包括跳闸、倒塔、断线和金具损坏等,进一步从设计、施工和运行等方面具体分析导致以上风灾的原因。并对“尤特”和“天兔”这两次强台风对输电线路造成的影响进行详细的分析并提出改进措施。通过对输电线路风灾事故的系统研究,为提高输电线路的防风加固水平提供了合理的依据。

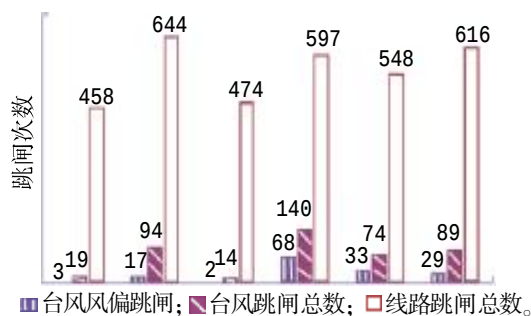
图1 2005—2010年输电线路跳闸次数

2005—2010年间广东沿海由台风引起的跳闸次数占总跳闸数 12.9%, 其中台风引起的风偏跳闸占台风引起的跳闸数 35.3%。2008年由台风引起的跳闸数达 140 次为历年最多, 其中风偏跳闸次数为 68 次, 是因为该年有“黑格比”等 5 次强度大、速度快的台风登陆, 对输电线路稳定运行造成很到的威胁。

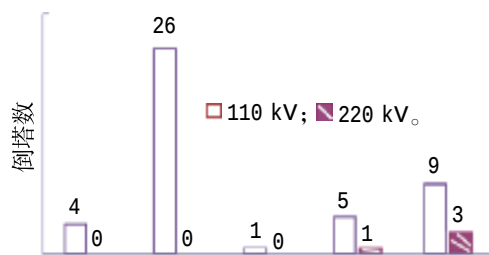
图2 输电线路倒塔数

广东沿海 2004、2008、2009、2012 和 2013 年强台风造成 110、220 kV 输电线路倒塔情况见图 2。110 kV 倒塔较 220 kV 多, 500 kV 线路无倒塔情况。

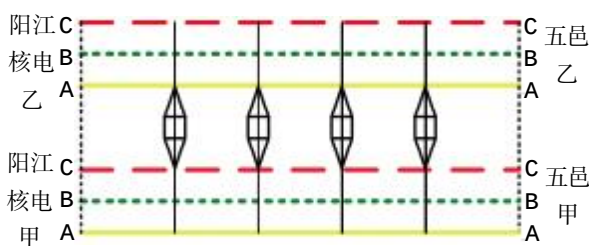
图 3 500 kV 阳五甲乙线

2013 年 8 月 13-14 日,台风“尤特”在阳江市阳西县沿海登陆,中心最大风力 14 级(42 m/s),阳江东平核电站最大风速 45.3 m/s(14 级),极大阵风 60.5 m/s(17 级)。台风“尤特”造成主网 21 回线路发生跳闸,其中 500 kV 线路 2 回(阳江核电—五邑的阳五甲线 13 次、阳五乙线 2 次),220 kV 线路 4 回,110 kV 线路 7 回,35 kV 线路 8 回。对阳五甲线、阳五乙线受台风影响情况进行分析,见图 3。

Fig. 3 The 500 kV Yangjiang-Wuyi double-circuit line  
果为阳江气象站 33.4 m/s(10 m-50 年-10 min), 阳江核电站 39.4 m/s(10 m-50 年-10 min)。当高度大于 40 m, 依据 37 m/s 所计算的风荷载大于阳江核电气象台站的观测风速的计算值。因此, 导地线和杆塔风荷载风速设计值合理, 满足工程需要。

阳五甲线、阳五乙线处在迎风面, 距离海岸线最近约 10 km, 台风登陆时由于瞬时风速过大, 导致阳五甲线 7 号和阳五乙线 1、12 号耐张塔跳线风偏后对塔身距离不足引起闪络放电。同时, 耐张塔跳线风偏计算时对台风的瞬时风荷载考虑不足, 建议将阳五甲乙线全线的软跳线改造为硬跳线。

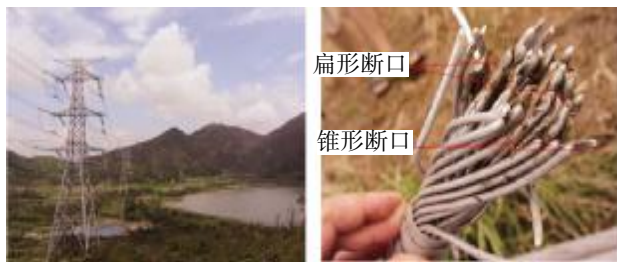
图 4 惠茅乙线断线

惠茅乙线第 237 塔处导线断裂见图 4。第 236 至第 237 塔间档距导线掉落在 220 kV 桂海线和 110 kV 桂尖线上, 造成 110 kV 桂尖线第 61 塔倒塔。第 237 塔至第 238 塔间档距导线掉落在 220 kV 东桂线和 220 kV 桂星线上。第 238 塔处导线由于存在张力差较大, 部分导线悬垂线夹破裂, 导线掉落在第 238 塔至第 239 塔档距的深汕高速公路上, 剩余部分导线被抽往大号侧, 导线弧垂较大, 造成深汕高速公路堵车。

500 kV 惠茅乙线最大设计风速为 35.8 m/s (10 m), 而事故段最大风速 40 m/s, 超过设计风速。惠茅乙线第 237 塔前后侧档距不均匀分别为 376 m

和 802 m, 当风速超大时, 第 237 塔两侧的导线张力差导致悬垂串往小档距侧摆动。另外第 237 塔垂直档距小水平档距大, 悬垂串横向摆动的角度较大导致悬垂线夹受扭, 导线在其线夹船体出口处不断受到磨损, 部分铝股折断抗拉强度降低直至导线断裂。

建议在跨越高速公路按独立耐张段考虑, 减少线路发生事故后对高速公路的影响; 在第 237 塔小号侧约 467 m 处增立 1 基耐张塔使两侧档距趋向均匀; 将相关直线塔导线悬垂线夹铝包带更换为预绞丝护线条, 地线悬垂线夹更换为防磨型或耐磨型; 线路和杆塔宜按照新的防风标准进行设计。
