# 用超声波检测法对GIL设备两次局放的诊断与分析

李红元, 陈 禾, 吴德贯, 周 禹

(中国南方电网超高压输电公司检修试验中心, 昆明 650000)

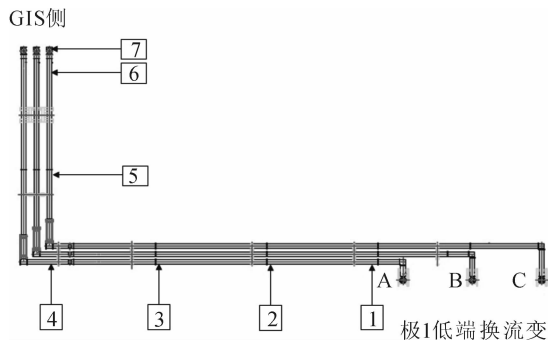
图 1 超声波进行局放测试的位置图

2014 年 3 月 20 日,试验人员应用超声检查设备对某换流站极 1 低端进线 GIL 进行局放测试,测试发现 A、B 相拐角处的一个单元局放值异常偏大,通过对 A、B 相局放异常单元选取了多个点进行测试,局放值最大的位置位于异常单元的中部附近,即异常单元中部的滑动三支柱绝缘子附近。其测试点的位置见图 1,测试结果如表 1。

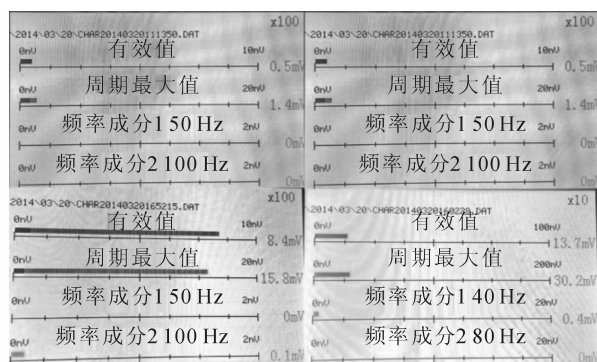
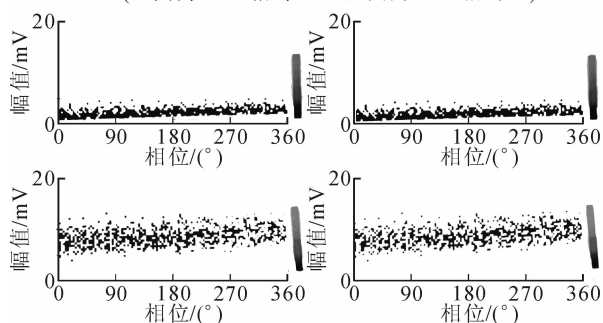
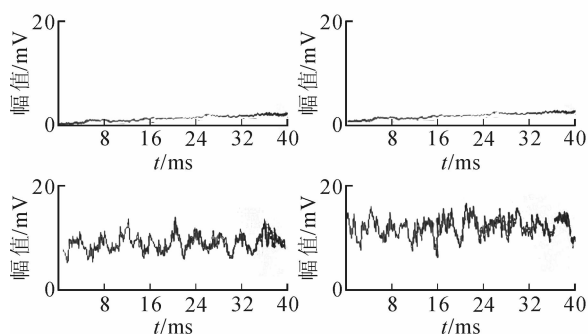
图4 A、B相的测试图谱与C相对比结果

(a) A、B相幅值图与C相幅值图对比  
(左图为A、C相对比, 右图为B、C相对比)

(b) A、B相相位图与C相相位图对比  
(左图为A、C相对比, 右图为B、C相对比)

(c) A、B相波形图与C相波形图对比  
(左图为A、C相对比, 右图为B、C相对比)

续模式下的测试图) 中周期峰值和有效值都有明显的增大, 但 50 Hz 和 100 Hz 频率下的信号基本没有, 说明 A、B 相局放异常应不是悬浮放电或毛刺放电引起的, 但是从相位图和波形图又可看出, A、B 相的相位图和波形图显示有较大波动, A、B 相存在异常<sup>[16-18]</sup>。将测试图谱与 DL/T 1250—2013 中特征图谱进行对比, 没有与之相类似的图谱, 因此认为异常应该是由中部的三支柱绝缘子滚轮有缺陷引起的, 由于该滚轮只在安装时起滑动和支撑的作用, 因此该滚轮有缺陷的可能性最大。

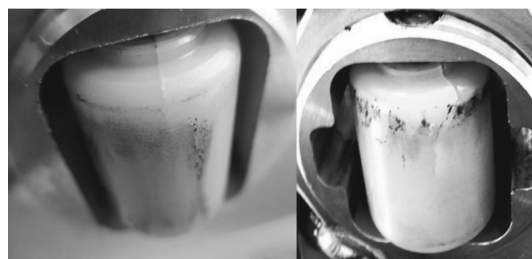
通过对 A、B 相异常单元进行解体检查, 发现其滑动三支柱绝缘子的滚轮有裂痕, 但该滚轮起到了支撑和部分绝缘的作用(如图 2), 因该处电位较低, 几乎为零, 因此交流耐压试验并不能发现该项缺

陷, 但若 GIL 持续运行, 则有可能导致滚轮碎裂, 使支柱绝缘子直接与筒内壁接触, 在电动力的作用下磨损内壁, 导致 GIL 内壁电场发生改变, 最终可能导致三支柱绝缘击穿故障。其发现的缺陷见图 5。

图5 三支柱绝缘子滚轮开裂

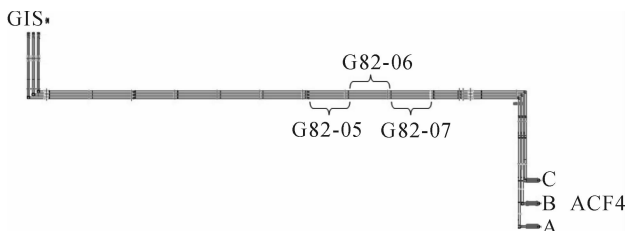
2014 年 7 月 27 日, 试验人员在对某换流站 GIL 用超声波法进行局放普测时, 发现 ACF4 进线 GIL C 相 G82-06 单元局放值异常偏大, 其局放幅值图谱测试值比相同位置的 A、B 相要大很多, 因此初步判断该单元存在异常, 其测试位置见图 6, 测试结果见表 2。

图6 ACF4 进线 GIL 局放异常位置

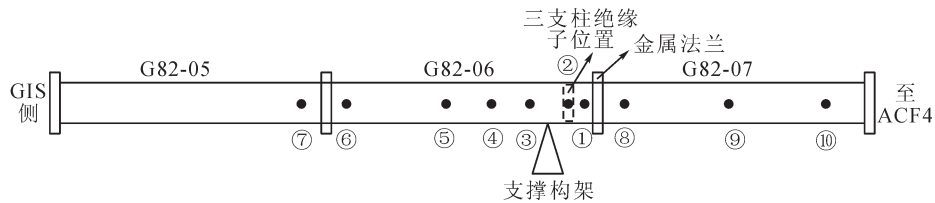
图 7 ACF4 异常单元测试点位置

通过表 3 的测试结果可以看出, 局放值的最大值位于 G82-06 单元端部的测试点 2 处, 即该单元的固定三支柱绝缘子处, 从测试点 2 开始, 距离测试点 2 越远, 其局放值越小, 而受金属法兰面的影响, 测试点 8 的局放值衰减较快, 由此可以确定

G82-06 单元缺陷位置位于端部的固定三支柱绝缘子处,局放值明显增大应是由于三支柱绝缘子存在缺陷而导致的。

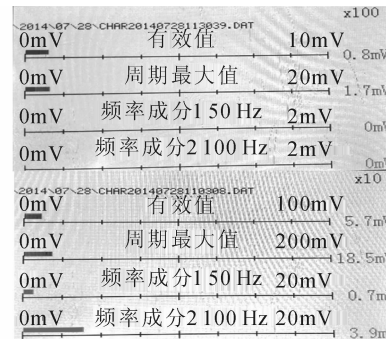
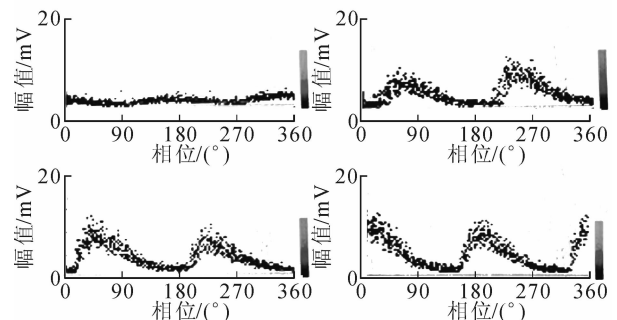
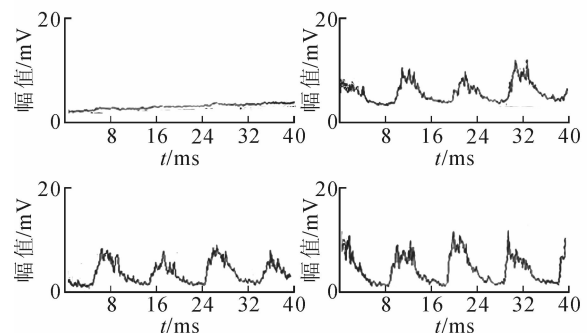
图 8 C 相异常单元与正常单元的局放图谱对比

通过幅值图对比可明显看出,C 相局放值异常,其峰值和有效值都有明显的增大,并且频率成分 1 和频率成分 2 均有较大数值,并且从频率成分中还可看出,C 相 G82-06 单元异常位置的局放与频率 100 Hz 相关性十分明显,按照测试经验,局放幅值测试结果与频率 100 Hz 相关性较为明显的,可首先判断为内部存在悬浮放电或尖端放电。在其相位图中,一个周期有两个明显的波峰,且波峰在一个周期内的位置在变化,对比 DL/T 1250—2013 中特征图谱,与悬浮放电的特征图谱较为类似,因此可判断其缺陷类型为悬浮放电;而从波形图中也可看出,在两个周期内出现 4 个尖峰,即每个周期出现两个尖峰,与相位图谱测试的结果相符。综合以上测试图谱的结论,G82-06 单元的缺陷类型应为三支柱绝缘子处存在悬浮电位,悬浮电位产生局放而导致超声检测异常<sup>[19-20]</sup>。

(a)幅值图对比(上图为正常单元幅值图,下图为C相异常单元幅值图)

(b)相位图对比(左上图为正常单元相位图,其余为C相异常单元相位图)

(c)波形图对比(左上图为正常单元波形图,其余为C相异常单元波形图)

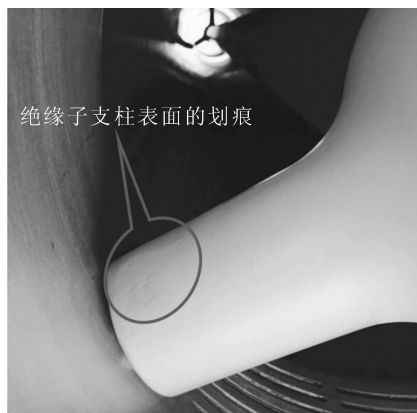
为了验证该次局放测试结果,对该异常单元的固定三支柱绝缘子进行了 X 射线透视,透视结果显示该三支柱绝缘子的一个支柱表面存在多处划痕,这些划痕导致绝缘子表面电场改变,并在划痕位置产生悬浮电位,从而使超声检测异常,通过解体后

确认了该 GIL 单元的三支柱绝缘子中一个支柱表面有较多划痕,见图 9。X 射线透视结果见图 10。

图 9 解体后发现的支柱绝缘子表面划痕

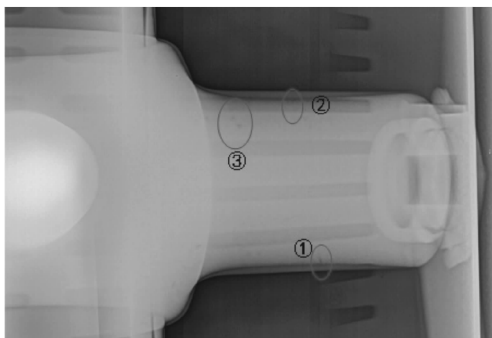
图 10 X 射线透视发现的缺陷
