## 35 kV 绝缘管型母线运行异常分析及结构探讨

张星海, 刘凤莲, 邓元实, 丁登伟, 马启潇, 范松海

(国网四川省电力公司电力科学研究院, 成都 610072)

### Analysis on Abnormal Operation and Structure of a 35 kV Insulating Tubular Bus Bar

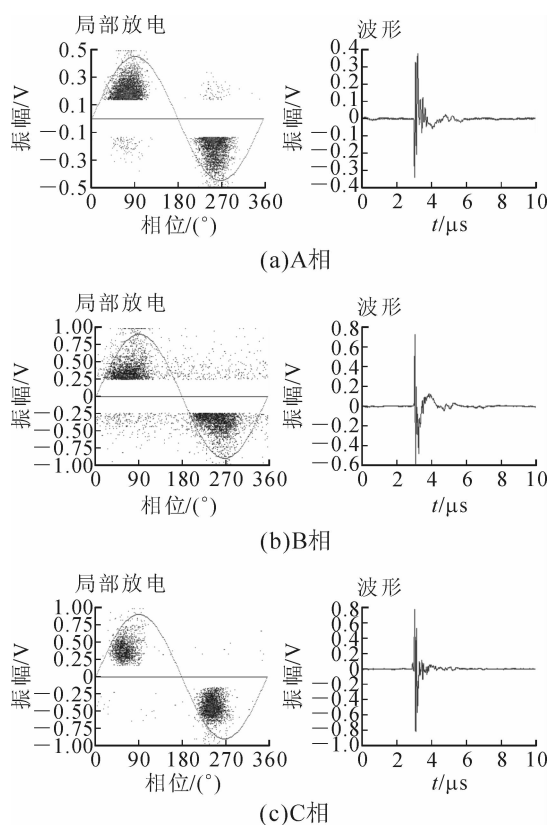
图 2 管母局部放电谱图及时域波形

从高频局放的测试结果可见:管母三相的局放谱图均主要分布在一、三象限内,存在  $180^\circ$  相位关系,有较为明显的相位特征;时域局放波形为明显的振荡衰减波形。参照实验室内典型放电谱图的特征,判断管母处检测到的放电类型表现为表面放电。由此可初步说明,管母的外层结构存在一定缺陷,可能是导致管母运行异常的原因。

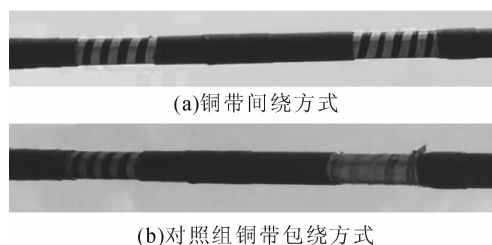
图 3 铜带缠绕方式对比图

与电力电缆的铜屏蔽层类似,绝缘管母线的铜带层也是作为故障电流的泄放通道而设计的,但文中管母的铜带缠绕方式与电缆有明显不同。电力电缆的铜屏蔽层为半搭盖缠绕,并有一定的搭盖率要求,而文中管母的铜带采用间绕方式。为检测铜带缠绕方式对管母运行状态的影响,文中对两种缠绕方式进行了对比分析试验。取管母 A 相剖去两小段外护套、红色热缩管 2、一层聚四氟乙烯带,露出间绕铜带及其下层的半导体层,见图 3(a)。在 B 相上另取一段做相同的处理作为对照组,但将管母右侧外露的半导体层用铜带包绕,使铜带统包半导体层,见图 3(b)。

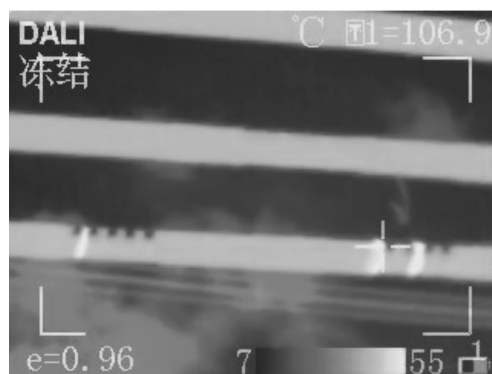
(a)间绕方式

红外热像仪和紫外放电检测仪进行观测,管母的初始温度为  $33.8^\circ\text{C}$ 。加压一段时间后,铜带间的半导体层温度上升到  $106.9^\circ\text{C}$ ,见图 4(a),随后开始冒烟、着火,温度达到  $150^\circ\text{C}$  左右。此外,用紫外检测仪在铜带附近检测到明显的放电光子数增多现象。给图 3(b)的对照组管母施加 34 kV 的电压一段时间后,用红外热像仪检测到的温度见图 4(b)。可见:间绕的铜带处再次出现温度升高,检测到的半导体带温度达  $79.1^\circ\text{C}$ ;而包绕的铜带处温度未见异常,检测到的最高温度约  $37^\circ\text{C}$ 。此外,用紫外检测仪在统包铜带附近未观测到明显放电,而在管母间绕铜带的附近检测到放电光子数明显增大。

以上实验结果表明,管母出现鼓包、冒烟、着火

等现象与铜带的缠绕方式直接相关。同时,由于局放检测和铜带缠绕方式对比试验中,管母都未带负载,为空载运行状态,因此可以判断管母异常应为电压型缺陷引起。

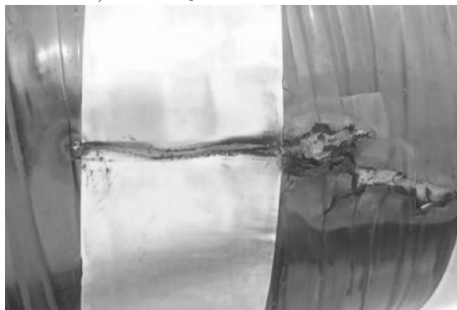
图 5 铜带褶皱及其边缘放电痕迹

1)管母手工绕制部分工艺粗糙,铜带褶皱较多,沿铜带边缘的部分褶皱处有明显放电痕迹,并向半导电层侧发展,见图 5。

结合以上分析,该变电站内管母多次出现鼓包、冒烟、着火的主要原因有3:①管母所使用的半导体材料拉伸工艺不合理,容易导致半导体层厚薄不均,并出现破损;②铜带本身质量或缠绕工艺不佳,导致铜带多处出现褶皱;③半导体层的拉伸工艺与铜带缠绕质量不匹配,导致铜带与半导体层对场强控制的配合不好、裕度不足,导致半导体层破损后,间绕的铜带起不到均匀电场的补充作用,反而成为电场局部集中处,引起局部放电。此外,在现场对半导体层进行检查时,发现半导体层易燃,用打火机可轻松点燃半导体层。因此,半导体层的阻燃性差、易燃烧是导致管母出现问题,并逐渐扩大的另一个重要原因。

2)在考虑铜带承担短路电流的情况下,铜屏蔽层应采用搭接缠绕,或用铜带统包。

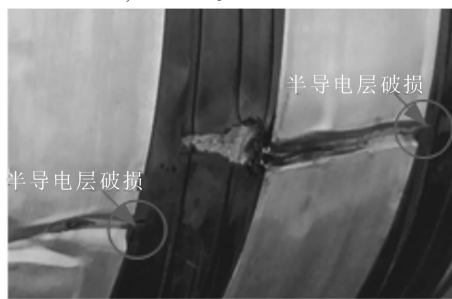
图 6 铜带褶皱边缘撑破半导电层处

2)铜带褶皱处有明显撑破半导电层的现象,现场观测到的放电点大多位于铜带褶皱与半导电层破损接触边缘处,见图 6。

对第①点不同,从图10、11所示的电场仿真结果可知:管母在结构完整情况下,铜带采用间绕方式不影响电场分布的相对均匀。但文中管母由于缠绕工艺不佳,在手工拉伸半导体自粘带的过程中,使缠绕在热缩管1外的半导体层厚薄不均,而所缠绕的铜带由于质量或工艺不佳又留有较多的褶皱,当铜带褶皱处压在半导体层较薄处或半导体层质量有问题处时,就可能出现半导体层破损现象,引起破损处场强局部集中,导致局部放电出现。同时,半导体层的厚薄不均和铜带存在褶皱也会在一定程度上引起电场分布的不均匀性,提高局部放电发生的可能性。

1)管母设计时外半导体层尽量采用挤出工艺,并考虑其阻燃性要求。

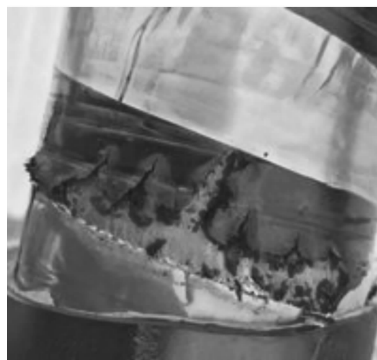
图 7 管母烧蚀痕迹

3)放电烧损点多沿铜带边缘发展,典型的烧蚀痕迹见图 7。经现场观察,铜带下方的半导电层基本未受影响,且红色热缩管 1 以内的主绝缘基本未受损,也未见明显受潮或进水现象。

4)管母出现鼓包、冒烟、烧损的部位无明显分布规律。管母的现场解体观察及试验结果表明,对于带间绕铜带的管母,铜带褶皱与半导电层接触的边缘发生了明显的局部放电现象,是引起管母运行故

根据仿真结果, 当半导体层由于拉伸不均、质量不合格或被铜带撑破等原因出现破损点后, 管母的电场将发生畸变, 产生局部放电。当管母某一半导体层破损处出现明显放电后, 由于半导体层的阻燃性能差, 破损处将在局部放电的作用下向相邻铜带发展而导致破损区域逐步扩大; 而破损区域增大后又会进一步增大破损两端的局部电场, 加剧局部放电的发生, 最终导致烧损区域不断扩大, 使管母出现鼓包、冒泡等异常运行现象。可见, 半导体层破损可以对放电或烧损朝相邻铜带的发展起到引导作用, 这与现场解体观察到的烧损痕迹(见图 6~8)基本一致。

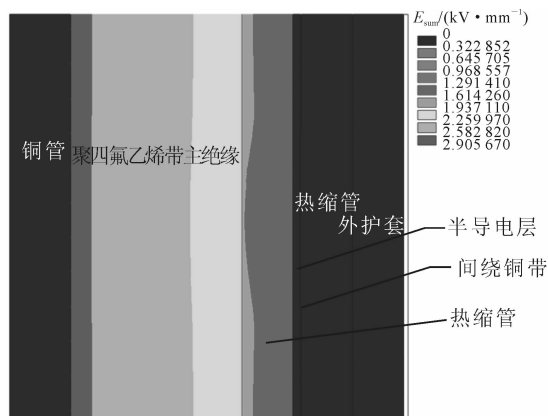
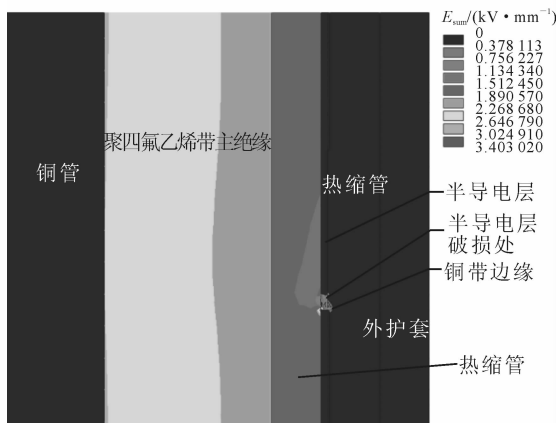
图10 管母的电场分布云图

真得到的电场分布云图见图10(a)。电压由环形铜管沿径向逐渐降低,电场强度最大值为 2.905 67 kV/mm,出现在聚四氟乙烯带主绝缘靠近铜管的一侧,电压降主要由聚四氟乙烯承担,半导电层及其以外的结构部分场强基本为0。铜带边缘半导电层破损后,管母内部场强与完好结构时不同,电场分布云图见图10(b)。此时电场强度最大值为 3.403 02 kV/mm,出现在半导电层破损处靠近铜带下边缘的一侧,与主绝缘靠近铜管侧的场强值基本接近。

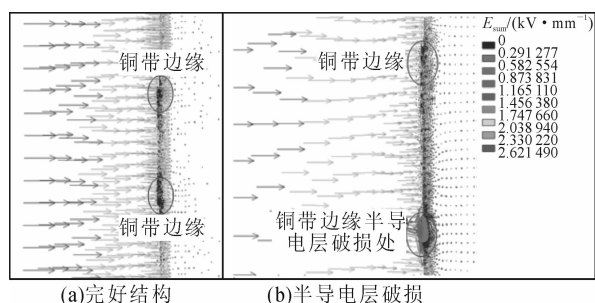
图 11 管母半导体层破损前后电场矢量图

图11为半导电层破损前后铜带边缘的电场矢量图。结果表明:半导电层结构完好时,电场强度矢量从铜管中心沿径向均匀向半导电层发散;半导电层破损时,破损处场强局部集中,该处电场方向不再以铜管为中心径向发散,而是以破损点为发散口,通过周围介质返回铜带。

由半导电层破损前后电场强度分布的对比可见:即使半导电层只发生了微小的破损,破损处电场局部集中、场强明显增大,数值与靠近铜管侧的主绝缘承担的电场接近,而由于半导电材料的耐压强度、耐火花放电性能很弱,破损处很容易成为故

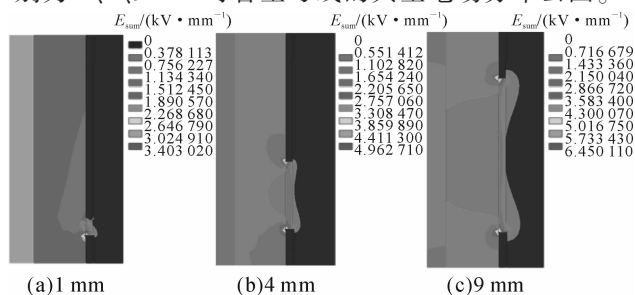
图 12 不同破损处长度时电场分布局部云图

由图 12 可见: 半导体层破损长度为 1 mm 时, 电场最大值出现在破损区域靠近铜带边缘的端部; 当半导体层破损长度增大为 4 mm 后, 破损处与半导体层接触的两端均出现明显的电场集中现象, 电场最大值也有所增大, 从 3.4 kV/mm 增大到 4.9 kV/mm; 当半导体层破损长度为 9 mm, 破损区域接近相邻的铜带时, 主绝缘和热缩管等相邻区域电场分布畸变明显, 电场最大值出现在半导体层破损处的两

端, 且电场强度幅值进一步增大, 达到 6.5 kV/mm。

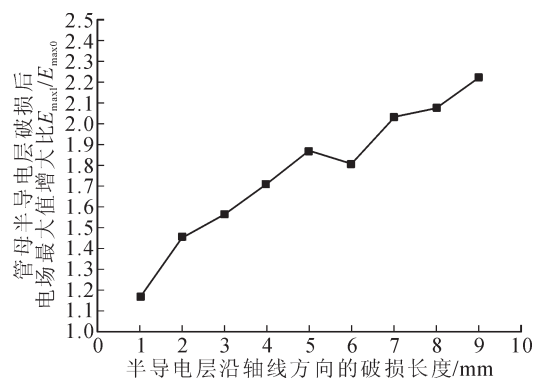
图 13 管母半导体层破损后电场最大值的变化

以半导体层未被破损时的电场最大值  $E_{\max 0}$  为参考, 破损长度增大时管母的电场最大值  $E_{\max 1}$  相对  $E_{\max 0}$  的比例关系见图 13。可见, 随着半导体层沿轴线方向破损长度的增大, 管母电场强度的最大值基本呈增大趋势, 最大可以达到未破损时的 2~3 倍。这意味着, 随着半导体层破损区域的增大, 局部电场集中现象将逐渐增强, 更容易引发局部放电, 使管母出现鼓包、冒泡的概率增大。
