# 750 kV 套管缺陷导致变压器突发故障问题的分析与建议

## Analysis and Suggestion to Unexpected Fault Problem Resulted from 750 kV Bushing Defect in Transformer

文中通过新疆 750 kV 乌北变电站 500 MW 单相变压器事故, 分析其故障原因, 剖析套管结构, 找出导致这次大事故的真实根源, 对丰富变压器故障原因分析视角、指导套管制造商产品设计和消缺具有重要价值。

2014 年 4 月 16 日晚 22 点 55 分, 新疆电网 750 kV 乌北变电站 1 号主变 C 相变压器 (ODFPS-

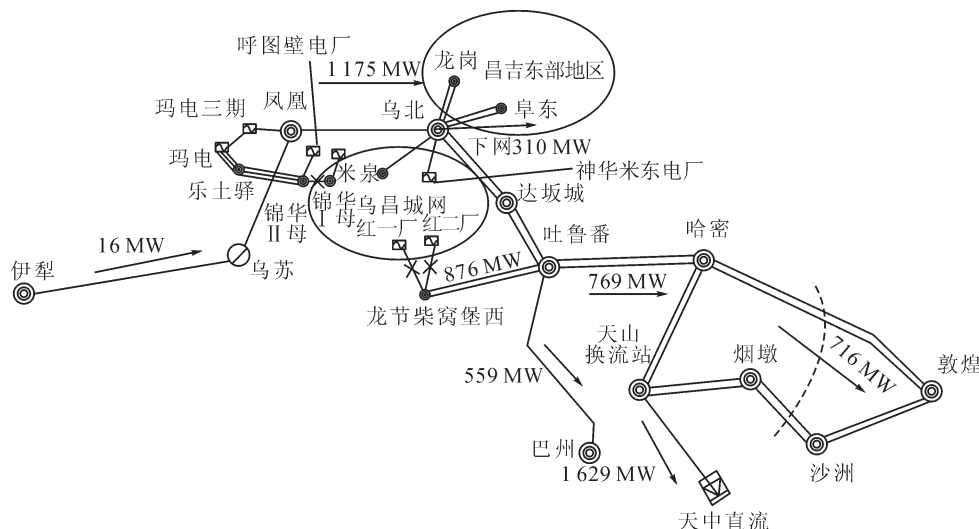
500 000 kVA/750 kV)发生故障跳闸。事故前,2号主变处于检修状态,乌昌电网与西北主网通过2号主变单点联络,1号主变跳闸导致乌昌电网与西北主网解列,经过约18 s后,乌昌孤网频率降至最低48.96 Hz,

乌昌电网损失负荷约24.82万kW,见图1。该设备故障发生,直接导致重大的社会影响和巨大的经济损失,主变返厂检修,影响恶劣,构成《国家电网公司安全事故调查规程》规定的五级电网事件。

图 1 故障时电网主要断面运行图

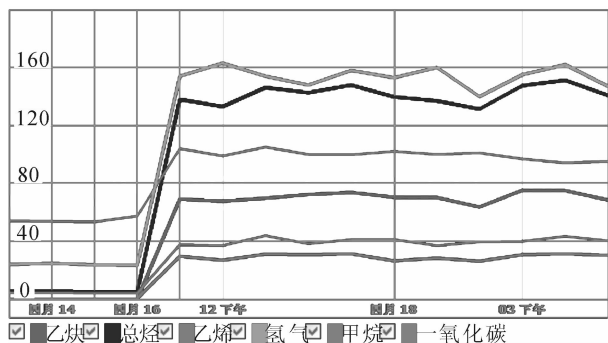
事件发生后,分析生产管理系统(PMS)中在线监测数据见图2。很显然,故障时间点特征气体量骤增,在4月17日达到最大值,数据显示时间滞后主要为在线监测数据分析延迟及数据上传推送设置(4 h)所致。在4月16日前特征气体数据值几乎为零或很低,均未超过标准要求值,设备运行状态正常,无故障发生预兆。从事故发生后特征气体含量陡增推断设备故障产生为突发情形,不存在特征气体异常发展过程,不能通过在线监测或带电检测手段提前检测到该设备的异常信号,从而不能进行动态的状态评价。因此,该故障发生突然,防不胜防,设备状态检修策略失效。

图 2 特征气体在线监测数据曲线

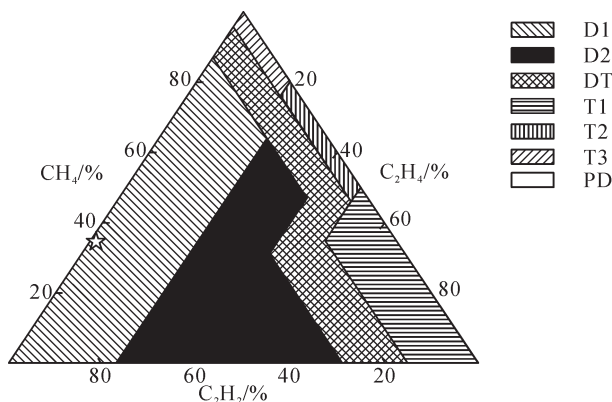
获取故障后油色谱特征气体量,其中主要几个分析数据见表1(时间为2014-04-17T10:14:22)。根据《变压器油中溶解气体分析和判断导则》DL/T 722—2000进行故障判断,故障编码为“201”,故障类型判断为低能放电;采用大卫三角形法判断,故障判断点(☆)落在黑色区域,见图3,判断结果为低能量放电,与三比值法判断结果一致。综合判断,该设备故障极有可能为放电原因所致。

图 3 大卫三角形故障判断

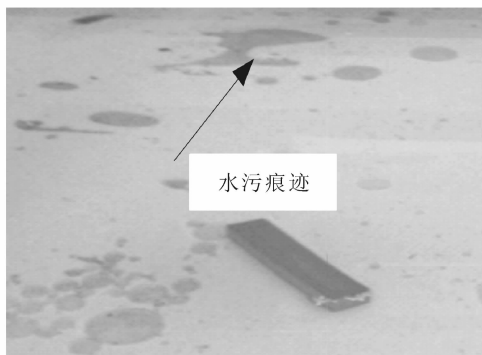
变压器绕组铁心吊出及放油后,发现其底部遗留有部分水污痕迹,见图4。

图4 变压器底部遗留水污痕迹

综合设备解体检查现象,从最外围屏无任何变色或损伤痕迹看,未发生设备主绝缘故障;从跨越5个饼空间的两点灼伤痕迹推断,应发生了饼间短路,即设备纵绝缘故障。结合图4中遗留的水污迹象推断,设备发生纵绝缘故障是完全可能的。

然而,对变压底部的水污问题存疑。从变压器本体检查却未发现任何渗水痕迹,变压器已经运行近4年,结合解体发现故障位置在绕组高压引线正下方近处,不排除沿高压套管有水分进入的可能。有争论的假设直接影响设备故障正确诊断,难以确切定论及设备消缺,因此,有必要从套管问题角度探究故障根源。

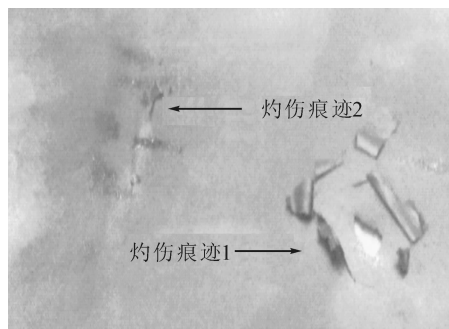
在对变压器围屏从外移除至里面第8块时,发现围屏上有明显的灼伤痕迹(呈碳黑色),逐渐移除,靠近里面的围屏灼伤程度更加严重,有两个显著损坏痕迹,处于上下位置,其中一个呈现撕裂状而另一个为不规则穿洞且周边外皮材料翻卷,见图5。在移除所有围屏后,检查变压器铁心绕组外侧,发现两处绕组灼伤变色痕迹,分别处于高压套管出线下方绕组倒数的第14饼和第19饼位置,见图6,且在19饼处,有1股绕组导线断裂。

图5 变压器围屏灼伤痕迹

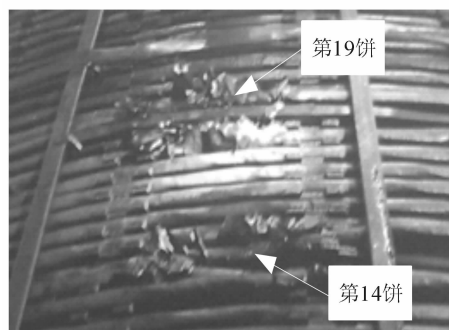
图6 变压器故障位置和痕迹

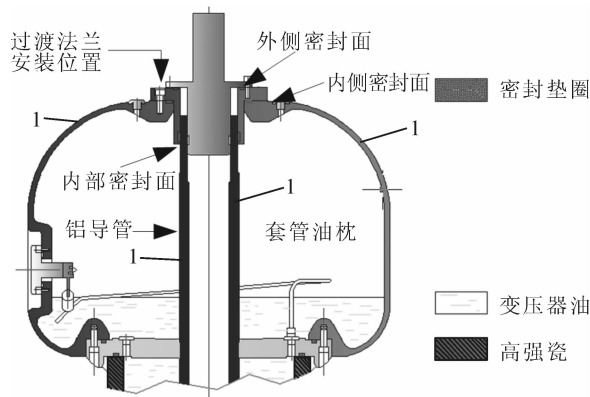
该公司套管头部结构见图7。图7中的1均为金属件。在套管出线连接部件与套管油枕壳体之间的过渡衔接位置形成两个密封面,即外侧密封面和内侧密封面。在油枕内部,铝导管端部处与过渡法兰内侧形成内部密封面。因此,套管油枕内部与外界环境形成2个通道,则对通道接触面的密封提出严格要求,以确保套管内不受吸潮或进水。

图7 套管头部结构图

综合图9分析,图7中外侧密封面在图8中过

渡法兰结构下形成积水渗漏通道,积水由此进入套管内部形成水污,水污沿着套管导管垂直方向向下移动,最后逐渐进入变压器高压绕组侧引线端处下部,并随着变压器油循环缓慢扩散,形成变压器运行故障的直接诱因。

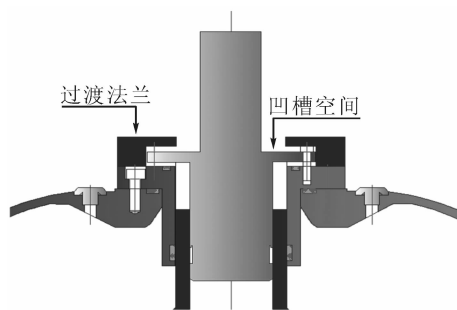
图8 套管头部结构图

在原套管头部顶端增加过渡圆形连接法兰后,与套管出线圆形导体构成环形凹槽空间,约20~30 cm<sup>3</sup>。在户外敞开式变电站环境中运行,这个凹槽空间在雨雪天气时易积雨堆雪,给套管或与之联结的变压器运行埋下潜伏性进水或受潮隐患。

3)对套管顶部过渡法兰改造形成的凹槽结构,建议在底部圆周间隙设计积水泄漏小孔,实时排放凹槽积水,消除缺陷隐患。

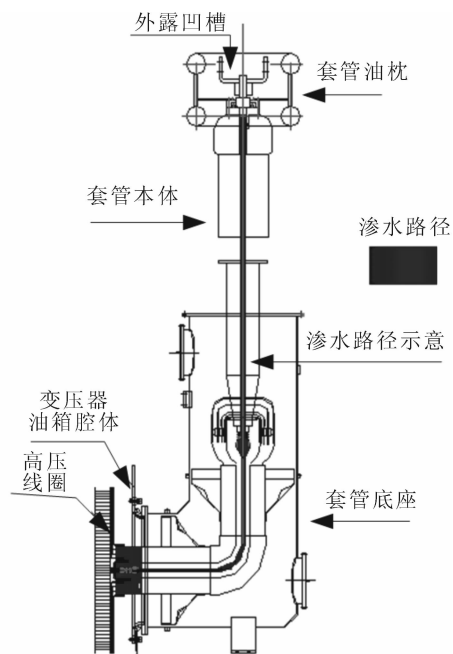
图9 套管隔离整体结构图

该套管运行于户外环境,套管头部安装过渡法兰形成的外露凹槽因雨雪天气而积雨堆雪形成积水,且不可能在短时间内外渗或泄漏而消去,结合设备本身的组成结构和安装工艺质量控制问题,套管缺陷在此产生。

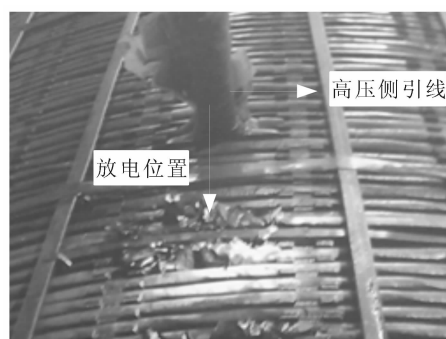
变压器返厂解体检查发现,两个故障点均位于变压器高压侧出线正下方,第1个放电位置距离出线约有6个饼间距离,见图10,与高压套管底座内侧底部高度相当,第2个放电点在其竖直下方约5个饼间距离。

图10 高压出线与故障点分布

从高压套管底座内侧底部进入的水污,沿着套管底座与变压器箱体接缝面入口,伴随变压器油循环,逐步扩散或接近绕组面,该局部区域的主绝缘或纵绝缘强度下降。根据变压器绕组电压分布理论<sup>[18-19]</sup>,绕组高压端部承受的电压最高、下降梯度最大,则绕组饼两点间电位差相对较大。因此,可以推断,该变压器饼间短路故障,归因为在高压引出线下方由于套管进水导致绕组纵绝缘下降而引发的绕组饼间短路,其故障最终根源在于变压器高压套管头部改造的设计缺陷所致。
