## 污秽对 MOA 状态检测的影响

**摘要:** 针对一起 MOA 全电流超标事件进行了跟踪分析。结合红外测温、在线监测数据以及气象特征等信息, 确认数据超标原因为表面污秽引起。对表面污秽引起一系列测试数据的变化做了原理分析, 指出如何有效区分表面污秽与 MOA 故障表现出的特征差异, 从而避免对 MOA 状态做误判断。

### Discussion of Influence of External Pollution on MOA Condition Detection

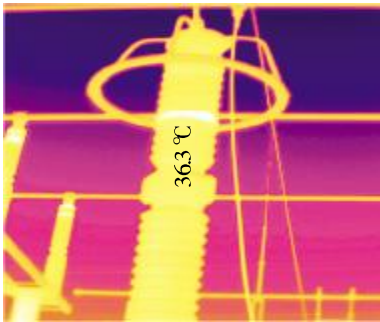
2013 年 8 月 7 日晚上,检修人员对该变电所避雷器进行了红外测温,发现 MOA 部分伞裙环温度高于其他伞裙,但未发现 MOA 整相温度升高,也未发现存在局部点温度升高<sup>[7-10]</sup>。同时,发现该所母线和闸刀的支柱瓷瓶有类似的伞裙环温度升高。以下是 220 kV 副母避雷器 A 相的红外图谱,见图 1,其他 MOA 类似。

图 1 220 kV 副母避雷器 A 相红外图谱  
Fig. 1 Infrared imaging map of 220 kV vice-bus phase A MOA

2)污秽会引起 MOA 等电压致热型设备电压分布不均,造成红外测温时,部分瓷裙温度偏高。

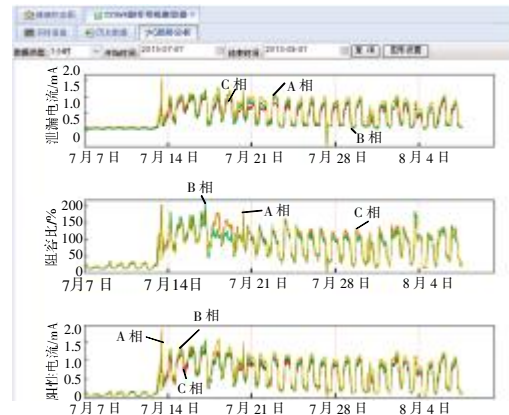
由于该变电所 220 kV 间隔安装了避雷器阻性电流在线监测装置。检修人员在后台查看了近期监测数据,发现所有 220 kV 避雷器自 2013 年 7 月 13 日以来,三相全电流及阻性电流数据均增大且呈一致地周期性振荡,白天数据较小,与正常值较接近,夜间监测数据则明显增大。监测数据与同一时间现场监测表的示数相符。图 2 为 2013 年 7 月 7 日至 8 月 7 日期间 220 kV 副母避雷器在线数据图谱(横坐标代表监测的日期,纵坐标分别代表泄漏电流(mA),阻容比(%),阻性电流(mA)),表 2 为 2013 年 8 月 6 日中午至 8 月 7 日中午之间 24 小时的 220 kV 副母避雷器在线数据(其余间隔 MOA 测试数据类似)。

上述的数据显示自 2013 年 7 月 13 日起,该变电所 MOA 全电流及阻性电流三相均呈现同趋势变化,且在白天湿度较小情况下,全电流及阻性电流与历史值较接近,夜间湿度较大时,全电流及阻性电流

图 2 7 月 7 日至 8 月 7 日 MOA 在线数据图谱

而上述的数据异常均发生在 2013 年 7 月 13 日后,该日正是 2013 年第 7 号台风“苏力”影响登陆福建、浙南的时间,台风带来高盐度的湿冷空气,造成了变电所 MOA 及其他设备表面的脏污,而污秽引起 MOA 表面瓷套泄漏电流大大增加。

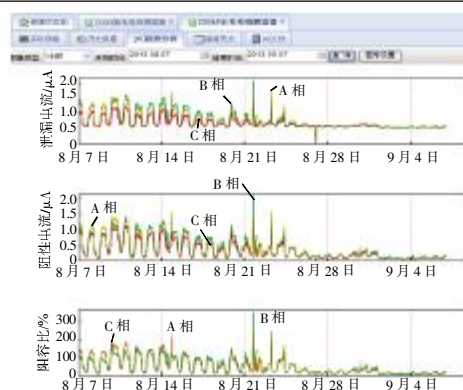
2013 年 8 月 22 日、23 日温州地区出现较大降雨,对 MOA 表面进行了冲刷,之后天气放晴,在线监测数据恢复正常。图 3 为 220 kV 正母避雷器 8 月 7 日至 9 月 7 日在线监测数据(横坐标代表监测的日期,纵坐标分别代表泄漏电流(mA)、阻容比(%),阻性电流(mA))。

图 3 220 kV 正母避雷器 8 月 7 日至 9 月 7 日在线监测数据

4)随着雨水冲刷,天气好转后,污秽会逐步消失,带电测试数据恢复正常。有条件的话,应在重污秽时期,对重污秽地区开展带电水冲洗,改善设备的绝缘性能,防止发生污闪。
