## 超高压输变电设备发热缺陷的统计与分析处理

(中国南方电网超高压输电公司检修试验中心, 广州 510663)

### Statistics and Treatment of Overheating Defect of EHV Power Transmission Equipment

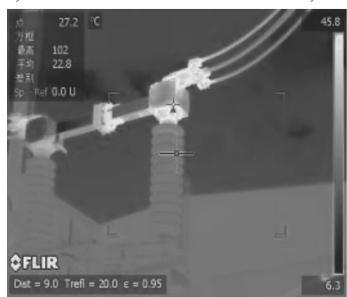
图6 00140开关发热红外照片

实例分析:2012年7月27日,进行满负荷红外特巡时,发现极I低端阀组低压侧00140隔离开关靠平波电抗器侧转轴内部温度达102℃,其他同类开关为40℃左右。

从红外图像看出,通过带电盒边角的观察孔进行红外测温,发热点位于带电盒内部,见图6、7<sup>[14-17]</sup>。

检查发现,软连接线接头出现氧化或腐蚀情况,对该发热带电盒内软连接线接头进行检查处理,对软连接线进行更换,使用3M系列工业百洁布(紫色等级)对接触头进行了打磨,重新涂抹薄层导电膏并按要求力矩进行紧固处理后温度恢复正常。
