## 多重雷击引起220 kV断路器损坏的事故分析

(保定供电公司, 保定 071000)

### Prevention of 220 kV Circuit Breaker Damage Due to Multiple Lightning Strikes

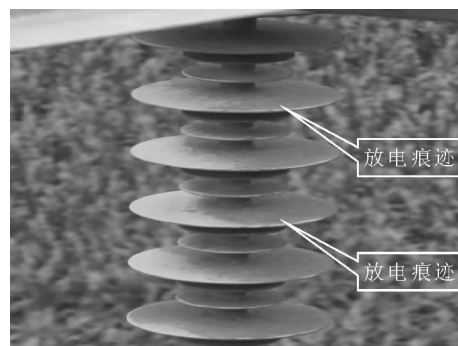
专业人员现场检查发现,220 kV 富南 I 线 33 号耐张塔 A 相引流线悬垂合成绝缘子、32 号直线塔 A 相悬垂合成绝缘子(双串)有雷击放电痕迹,分别见图 2、3。

图 2 33 号耐张塔绝缘子放电痕

1) 第 1 次出现故障电流。根据录波图及线路查线结果分析, 220 kV 富南 I 线 33 号耐张塔遭受雷击造成绝缘子表面闪络, 故障电流为 26 kA, 持续时间 50 ms, 2213 断路器 A 相成功切除故障电流。

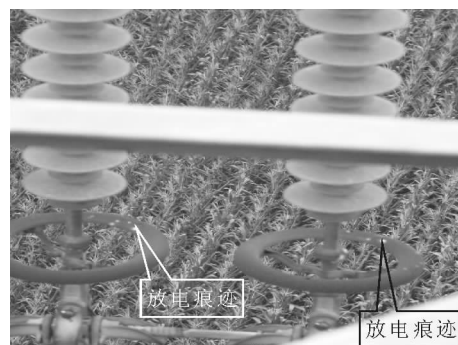
图 3 32 号直线塔绝缘子放电痕迹

2) 第 2 次出现故障电流。2213A 相切除故障电流后约 156 ms (此时未达到 2213 断路器重合闸 800 ms 动作出口时间, A 相处于断开状态), 该线路 32 号直线塔遭受第二次雷击, 上端金属件对下端均压环直接击穿, 同时雷电波通过线路传递到 220 kV 南郊变电站内, 由于雷击点与变电站距离较短, 约 1.2 km, 雷电波衰减幅度较小, 且 2213 断路器 A 相处于热备用状态, 断路器外侧对于雷电侵入波来说处于无保护状态。根据行波理论, 雷电侵入波在断路器断口外侧发生行波全反射<sup>[6]</sup>, 所以断路器断口除承受雷电侵入波及其反射波叠加作用外, 还承受母线侧工频电压作用, 极端情况下可能遭遇与侵入波反极性的工频电压峰值叠加作用, 造成 2213 断路器 A 相断口击穿, 重新产生故障电流, 两套保护分别三跳、永跳出口, 跳开三相断路器<sup>[7-8]</sup>。

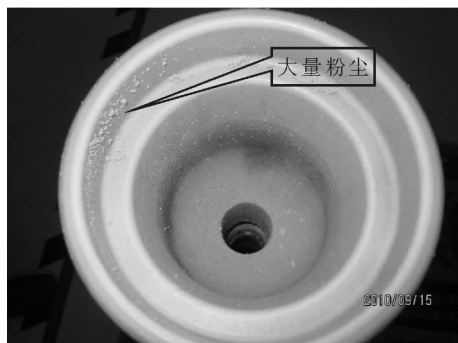
检修人员到达现场后,检查 2213 断路器外观,无异常。试验人员对 2213 断路器进行 SF<sub>6</sub> 气体分解物分析,结果发现 A 相 H<sub>2</sub>S 体积分数为 111.2 μL/L,

SO<sub>2</sub> 体积分数为 35.5 μL/L, B、C 两相 H<sub>2</sub>S 和 SO<sub>2</sub> 体积分数均为零,可见 A 相 SF<sub>6</sub> 气体分解物体积分数远远高于 B、C 两相<sup>[2-5]</sup>。另外,2213 断路器 A 相 SF<sub>6</sub> 气体含水量为 220 μL/L,低于 300 μL/L 的标准值。

2213 断路器返厂解体后,发现灭弧室内有大量白色粉末,见图 4,并有灼烧痕迹,见图 5。

图 4 灭弧室内 SF<sub>6</sub> 气体分解物

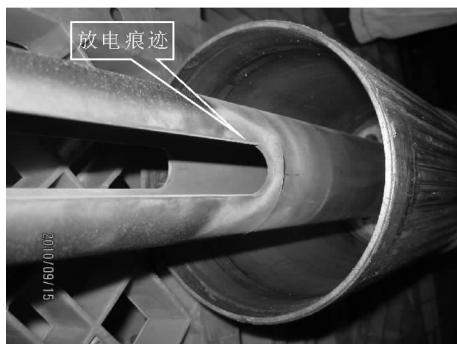
图 5 灭弧室内放电痕迹

1) 对 110、220 kV 变电站运行情况进行排查, 按照《预防多雷地区变电站断路器等设备雷害事故技术措施》的指导意见逐步加装线路避雷器<sup>[9]</sup>。

4) 对于 110、220 kV SF<sub>6</sub> 断路器雷电冲击和工频耐压型式试验, 设备生产厂家有必要考虑断路器在分位时断口承受雷电波和工频电压作用的极端情况, 提高耐雷水平<sup>[13]</sup>。
