# 二滩水电站 500 kV GIS 设备运行分析

**摘要:** 笔者通过对二滩水电站 500 kV GIS 设备 12 年来发生的缺陷进行分类统计与分析, 归纳出 500 kV GIS 设备缺陷发生的主要类型及发生率, 并有针对性地提出了可行性预防措施, 比如尽量采用技术成熟、免维护的设备, 提高设备检修工艺和质量等。同时, 对如何有效发现设备缺陷和减少设备缺陷发生率的方法进行了探讨, 提出了开展群众性缺陷分析与研究等一些可行的办法, 起到了指导检修和减少缺陷的作用。

## Analysis of 500 kV Gas Insulated Switchgear Defects for Ertan Hydropower Station

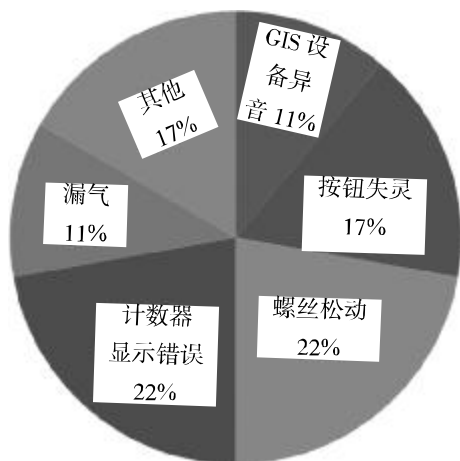
图 1 GIS 设备缺陷类型分布图

通过图 1、2 可以发现,500 kV GIS 设备整体上运行稳定,缺陷类型主要集中在机械方面,而且从时间分布上看,大部分集中在投运初期以及投运将近 6 年后。
