## 一起组合电器内部绝缘故障综合分析

**摘要:** 笔者主要介绍了一起运行中的GIS绝缘故障,通过对故障设备的外观、内部检查以及相关数据测量,分析得出了故障原因为隔离开关的绝缘拉杆的质量缺陷导致GIS故障。为保证GIS设备的安全稳定运行、减少故障后的损失,提出应加强GIS设备状态监测,合理设计、规划主接线形式和运行方式。

### Comprehensive Analysis of an Insulation Fault in GIS

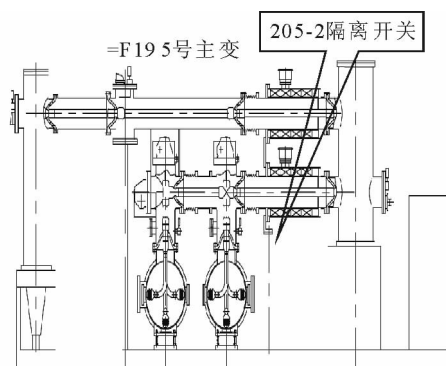
图 1 故障间隔的布置图

根据 SF<sub>6</sub> 气体成分测试结果,判断故障气室为 205-2 隔离开关气室,结合保护动作情况,两次均为 B 相故障,初步判断该次绝缘故障发生在 205-2 隔离开关 B 相。5 号主变间隔设备布置见图 1, 205-2 隔离开关结构见图 2。

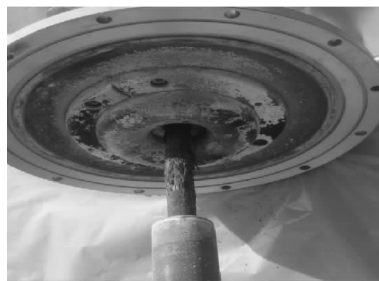
图 3 动触头

205-2 隔离开关动触头绝缘拉杆烧损严重,整体呈黑色,已严重碳化、酥松,轻微触碰可弯曲断裂,见图 3、4。

检查205-2隔离开关动触头绝缘拉杆,其烧损情况最为严重,整体呈黑色,从内而外已严重碳化、酥松,轻微触碰即可弯曲断裂,根据前面排除的几种情况和绝缘拉杆烧蚀的严重程度,可判断此处为该次故障的起始点。绝缘拉杆因制造质量问题,内部存在气泡或杂质,进行交流耐压试验时,因加压时间短,未能击穿,在长达6个月的运行过程中,内部发生局部放电,且劣化程度逐渐加剧,最终导致绝缘拉杆对地放电。

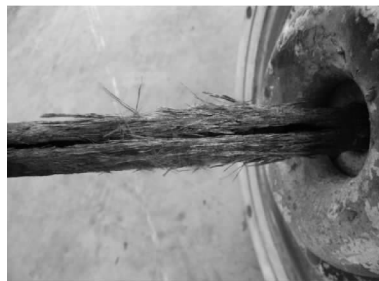
图 4 绝缘拉杆

分析认为:因205-2隔离开关动触头绝缘拉杆存在质量缺陷,内部有气泡或杂质等,在设备带电运行过程中,气泡或杂质处产生局部放电,局部放电又造成该处劣化程度进一步加剧,局部放电量也不断增大,如此循环,最终在运行6个月后的绝缘拉杆上形成放电通道对地绝缘击穿<sup>[8-10]</sup>,造成1号B

所以必须对 GIS 加强超声波或特高频局部放电的在线监测和带电检测,及时发现和处理缺陷<sup>[11-15]</sup>。

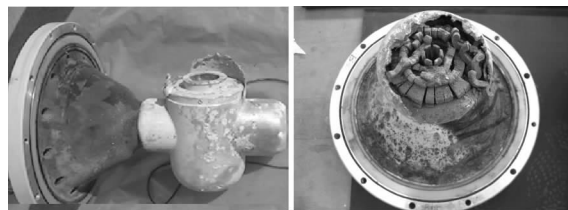
图 5 触头

205-2 隔离开关上下触头均烧损严重,触指大部分变形、脱落,上触头均压罩已完全烧损,下触头均压罩只残留一小部分,见图 5。

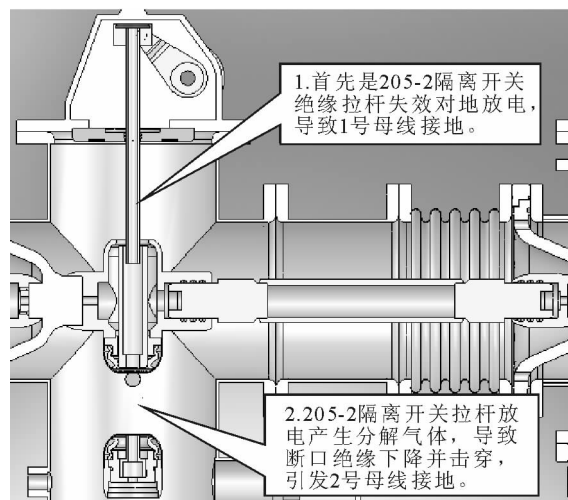
图6 GIS绝缘故障发展过程

母线发生对地短路故障,保护动作。同时,在故障时的高温电弧作用下, $\text{SF}_6$ 气体、绝缘材料、水分等在205-2隔离开关气室中发生化学反应生成各种氟化物、硫化物,分解物在高温电弧引起的瞬时高压作用下在整个气室扩散,205-1隔离开关上方盆式绝缘子凹面一侧表面因距离放电点较远,只有少量粉末附着,并因高温烧蚀造成局部表面变黄。紧靠绝缘拉杆的-2隔离开关上方的盆式绝缘子受影响最为严重,分解物附着后造成整体沿面放电,并通过透气孔在凹面一侧形成烧蚀痕迹,主要以各个透气孔附近较为严重,通过透气孔扩散到低位CT内腔的白色分解物粉末数量较少,断路器侧的盆式绝缘子基本未被污染。在重力作用下,绝缘拉杆正下方的-2隔离开关附近分解物体积分数很大, $\text{SF}_6$ 气体的绝缘性能被破坏,-2隔离开关原有断口开断距离已不能满足要求,上下触头之间拉弧,造成2号母线发生短路接地故障,保护动作,2号母线停电。故障发展过程示意图见图6。

1)通过对故障时保护动作、故障过程和解体检査情况的综合分析认为,205-2隔离开关动触头的绝缘拉杆因质量缺陷,在设备运行过程中产生局部放电,最终形成放电通道对地绝缘击穿,1号母线接地,是整个故障的起因;之后高温电弧作用下化学反应生成的各种氟化物、硫化物等在气室扩散,205-2隔离开关断口击穿,2号母线发生短路接地故障。
