# 一起 800 kV 罐式断路器液压机构工作缸断裂事故分析

**摘要:** 800 kV 断路器是保证 750 kV 输变电线路安全运行的重要开关设备。笔者针对一起 800 kV 双断口罐式断路器的液压机构工作缸断裂事故, 对断裂部位进行了强度校核计算及化学成分、显微组织、力学性能、制造工艺分析。认为生产厂家对液压工作缸进行再次超热处理, 使其产生铸态组织, 导致延伸率大幅下降, 是造成工作缸断裂的主要原因。

## Analysis of a Fracture Fault of 800 kV Tank Circuit Breaker Hydraulic Working Cylinder

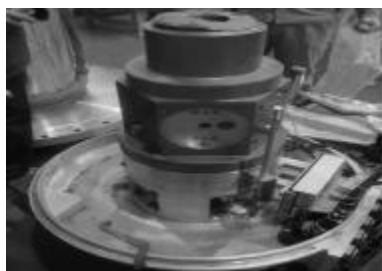
2008 年 12 月 21 日, 宁夏某 750 kV 变电站的 1 台 800 kV 双断口罐式断路器的 B 相液压机构工作缸突然发生断裂。现场检查发现断裂部位位于液压机构工作缸大螺纹的根部, 见图 1。从运行次数及图 2

图 1 断裂部位宏观照片

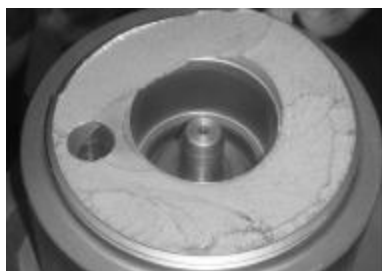
所示断口看,属低周疲劳断裂。断裂的液压机构工作缸选用的原材料为锻铝 2A50,为西南铝业公司专供。

图 2 断口照片

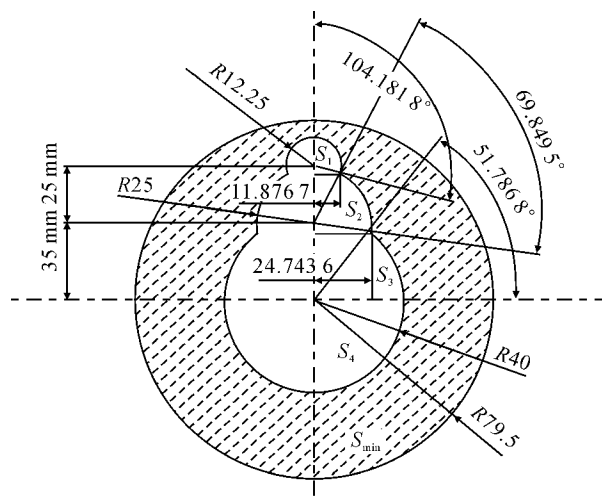
工作缸最小截面尺寸见图 3, 计算得最小截面积为  $S_{\min}=137 \text{ cm}^2$ 。

由于  $\sigma_{\max} < [\sigma]$ , 可见锻铝 2A50 能够满足设计的承载要求。

图 3 工作缸的最小截面尺寸

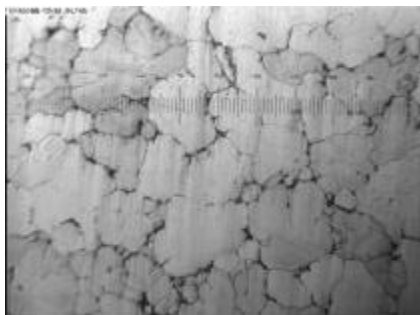
断裂工作缸断口中心及边缘取样的金相组织分别见图 4、5<sup>[14]</sup>, 可见组织呈现铸态。工作缸的生产加工工艺为毛坯件 (原材料下料—锻造—粗车—固溶时效)—机加工—硬质阳极氧化, 正常组织为锻态, 见图 6、7<sup>[14]</sup>。针对组织异常的情况, 就断裂工作缸的制造工艺过程进行了追溯。经调查确认, 机加工厂家对断裂工作缸的毛坯件进行机加工前的验收时, 认为毛坯件的硬度未达到要求, 自行再次进行了固溶时效处理, 但处理后没有做金相和强度试验。通过查阅机加工厂家对断裂工作缸毛坯件的再次固溶时效处理温度记录图表明, 淬火温度曲线的第 1 段温度接近 540 °C, 第 4 段曲线温度约为 560 °C, 其淬火温度已经接近和大于 550 °C, 接近于重熔了 1 次, 导致金相组织改变为类似铸态。

图4 断裂工作缸心部组织

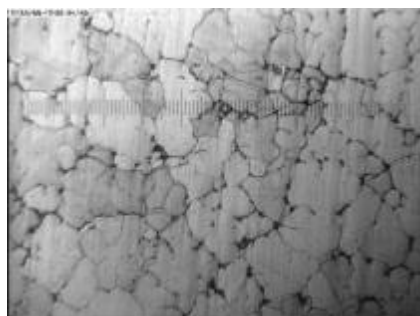
图5 断裂工作缸边缘组织

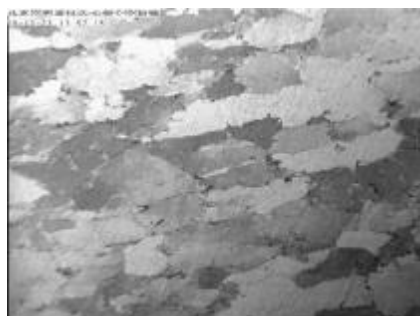
图6 工作缸心部锻态组织

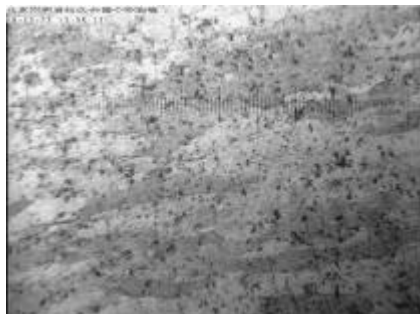
图7 工作缸边缘锻态组织

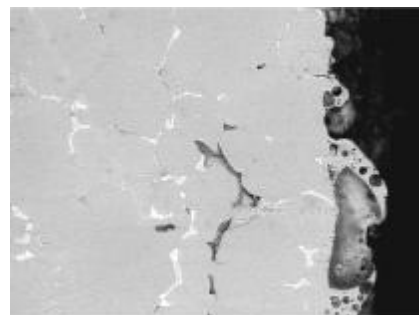
这种情况,采用扫描电镜对断裂工作缸孔内壁和机加工前未再次热处理的工作缸孔内壁进行分析,扫描电镜照片分别见图8、9<sup>[14]</sup>。由扫描电镜结果可见,

断裂工作缸的孔内壁存在沿晶微裂纹,按正常工艺制造的工作缸孔内壁未发现明显沿晶微裂纹。对于电火花加工工艺,不同材料对裂纹的敏感度不同,脉冲放电产生的爆发力更容易使脆性材料产生裂纹<sup>[15]</sup>。断裂工作缸在机加工前再次热处理,使其组织呈现铸态,脆性增加,电火花加工时,表面更容易产生微裂纹;而机加工前未再次热处理的工作缸组织呈现锻态,塑性相对较好,电火花加工的孔内壁未发现明显沿晶微裂纹。电火花加工产生的微裂纹,会对工作缸的断裂起到促进作用。但铸态组织是使电火花加工产生微裂纹的主要原因。

图8 断裂工作缸孔内壁电镜照片

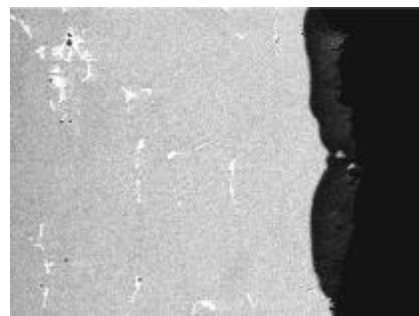
图9 未再次热处理的工作缸孔内壁电镜照片
