# GW16/17-550 型隔离开关缺陷原因分析及完善化改造

**摘要:** GW16/17-550 型户外高压隔离开关在电网中应用广泛, 而该型隔离开关普遍存在触头过热、运动卡滞、分合闸不到位等问题。为保证电网安全, 针对该型隔离开关的内部结构进行分析, 提出改进措施并在现场成功实施完善化改造。建议在隔离开关设计及制造时: 减小动触头座定位螺栓与配合孔间的间隙; 在导电管内操作杆上增设绝缘件并将绝缘滚轮换成不锈钢滚轮; 尽量采用非焊接结构以及防锈材料; 在下导电管内操作杆下端增加调整螺杆装配; 上、下导电管接头处的缝隙, 改用密封胶密封, 有效防止雨水渗入导电管内。结果表明, 实施完善化改造后设备运行良好, 未再出现类似缺陷。

## Analysis and Modification of GW16/17-550 Outdoor HV Disconnectors

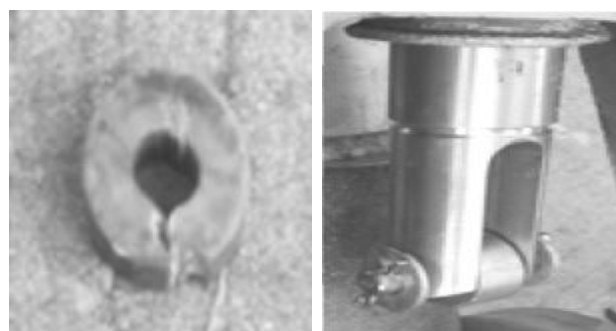
导电杆与接头之间产生位移, 使夹紧弹簧失去作用, 触头过热;②绝缘滚轮的老化、碎裂使夹紧弹簧失去作用, 触头过热;③弹簧长期处于过流状态, 发热严重。

(a)原断裂的绝缘滚轮

改造方法为:①针对 550 kV 隔离开关导电回路长的情况, 把齿轮箱处的定位螺栓由 2 个增加到 4 个, 提高相关件的定位能力, 使下导电杆与齿轮箱之间不再产生相对位移;②将绝缘滚轮换成不锈钢滚轮, 提高其机械强度;③在导电管内操作杆上增设绝缘件——真空浸油环氧玻璃布棒, 下导电管内的平衡弹簧两端增设强度高和耐磨性好的尼龙绝缘垫圈和尼龙套, 见图 2<sup>[7-11]</sup>。

(b)不锈钢滚轮

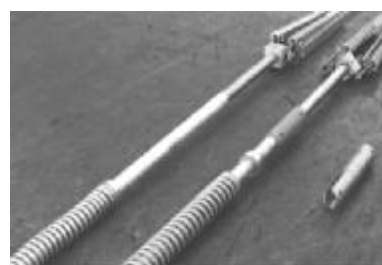
(c)在导电杆上设置绝缘件

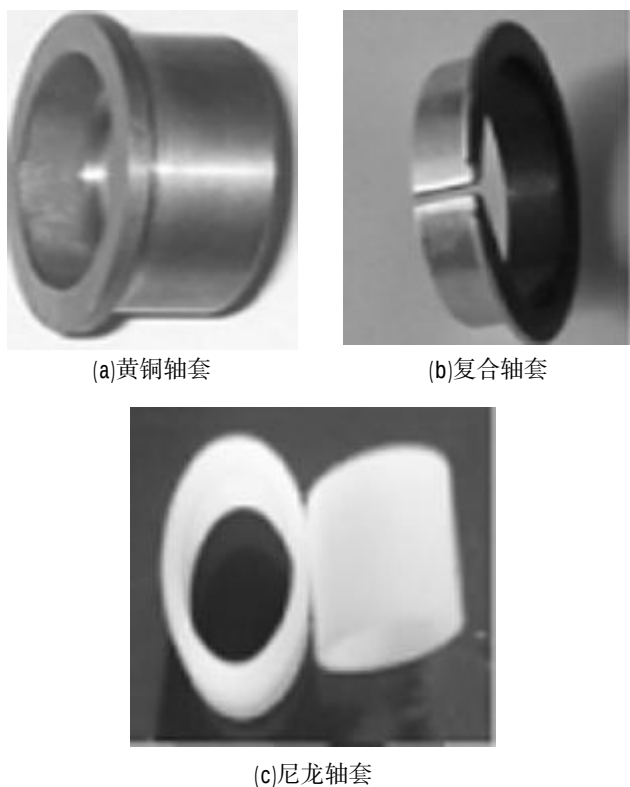
图 4 更换的轴套

对站内隔离开关运动卡滞的原因分析, 发现零部件锈蚀是造成隔离开关运动卡滞的主要原因, 见图 3。运行经验表明: 由于结构件焊缝或焊点处经常会保留酸液, 在户外环境运行中首先腐蚀, 然后扩大, 容易导致大面积锈蚀。建议在隔离开关设计及制造时尽量采用非焊接结构。

改造方法为:①外露的传动轴材料全部改为不锈钢;②黄铜轴套更换为复合轴套和尼龙套,此改进型复合轴套是由钢基表面与烧结青铜和聚四氟乙烯组成的三层复合而成,是一种具备自润滑功能的复合轴套,见图 4,以消除黄铜套在大气中的腐蚀,并减少轴与套之间的摩擦系数,提高传动效率;③开口销全部更换成不锈钢件;④用硅酮类防水密封胶在弹性圆柱销两端进行封堵,使弹性圆柱销同外部空气完全隔离,避免腐蚀;⑤取消铜铝双金属板,对不同金属相接的导电面采用镀银或镀锡工艺处理;⑥将旋转瓷瓶上端的橡皮垫、主闸刀中的罩、缓冲垫、波纹管等更换为硅橡胶材料,见图 5,以延长其老化时间并改善防水性能;⑦采取修改部分零件的加工尺寸、部分零部件改为不锈钢材质、装配时涂抹二硫化钼等措施防止因上导电管进水而导致的锈蚀。
