# GIS油气套管连接部位故障分析及建议

**摘要:** GIS类高压组合电器以运行可靠、占地面积小、防污性强、操作灵活等优点,在电力系统得以广泛应用,但由于各种因素的影响,GIS类高压组合电器也避免不了出现故障。笔者介绍了河南郑州供电公司一起全封闭组合电器油气套管连接部位的故障,通过故障分析、现场解体检修验证,得出故障的根本原因是GIS油气套管连接部位现场装配时未执行安装工艺标准,存在质量隐患所致。

## Fault Analysis and Suggestion of GIS Oil/Gas Bushing Connection

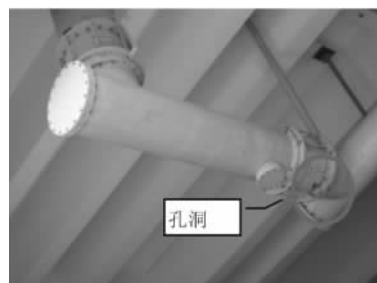
图1 孔洞位置

2009年6月25日13点56分,豫中某变1号主变压器差动保护突然动作,变压器三侧开关跳闸。故障发生后,对博1号变压器一、二次设备进行了检查,发现博1号主变110 kV侧油气套管连接气室的伸缩节正下方存在孔洞,孔洞位置见图1,设

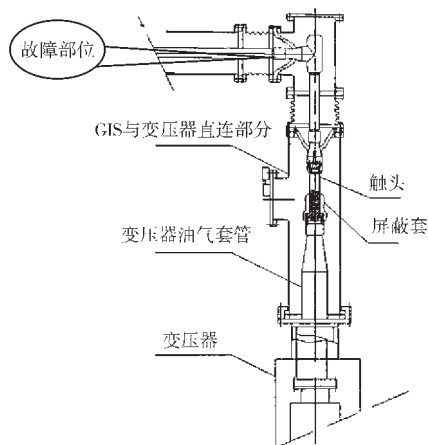
图 2 油气套管连接故障位置示意图

2009 年 6 月 27 日,对博 1 号主变的 110 kV 侧油气套管连接气室进行了解体检查,故障部位见图 2。经检查发现盆式绝缘子表面有电弧喷溅痕迹,其与 A、C 相导杆连接部分过热熔化,B 相过热发黑,见图 3,伸缩节正下方有一长约 3.5 cm 的带状开裂口,裂口外翻,见图 4,内壁有放电痕迹,外壁油漆有熔退、起泡痕迹,见图 5。A、B、C 三相导杆烧熔处触头插入深度分别为 16、20、17 mm 左右,见图 6,伸缩节尺寸为 530 mm。

根据对博1号主变油气套管连接部位故障分析和解体检查情况,此次博1号主变跳闸的过程应为博1号主变中压侧油气套管所连气室的导电杆与盆式绝缘子连接部分,由于插入深度不足(设计要求50 mm左右,实际插入深度只有16~20 mm),造成过热熔化,其高温溶液烧裂母线伸缩节,造成气室漏气,在漏气发展1 min后,母线筒内绝缘急剧降低,金属溶液作为导电小桥发生空间闪络,博1号主变中压侧三相短路,差动保护动作,主变压器三侧断路器跳闸。

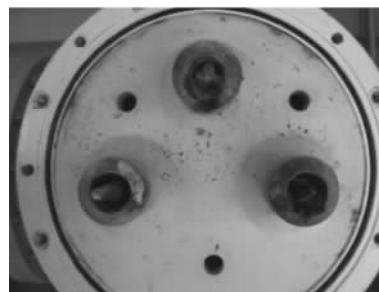
图 3 盆式绝缘子

由式(1)可知,接触压力与接触电阻成反比关系,接触压力减小,接触电阻增大。博1号主变压器中压侧GIS导电杆的接触压力较小,导致接触电阻增大,触头发热,触头发热又导致接触电阻增大,恶性循环使触头在正常工作电流下过热烧溶。

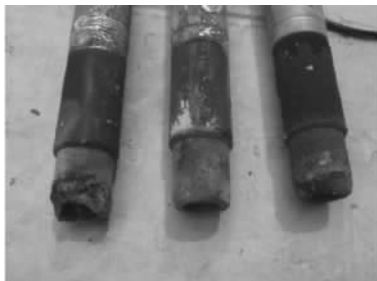
图 6 三相导电杆图

根据产品技术指标要求,水平位置的中间滑动触头插入深度应为50 mm左右,波纹管允许轴向长度为 $(500 \pm 5)$  mm,见图8,而现场测量,博1号主变中压侧插入深度为A相16 mm、B相20 mm、C相17 mm,伸缩节尺寸为530 mm,说明导电杆插入深度严重不足,触头接触压力过小,导体连接部位通流能力不足。

根据现场调查,导电杆与盆式绝缘子连接部分插入不足的原因因为土建施工存在误差,安装人员未按要求进行复核。

3)要求所有对郑州供电公司供货的GIS生产厂家对其导体插入深度进行明确,并在导体上进行画线明示。

7)由于博1号主变导体插入深度不满足要求的缺陷,常规交接验收试验无法发现,建议采用较大电流或额定电流情况下测试回路电阻的方法。
