# 一起干式高压电流互感器爆炸事故原因分析

**摘要:** 为了提高干式高压电流互感器在电网中运行的稳定、安全性, 笔者检查分析了某 110kV 变电所一起干式高压电流互感器爆炸事故, 判明事故原因为设备末屏线不合理的焊接结构以及生产过程中末屏铜编织线机械损伤造成的末屏接地不良。提出了干式高压电流互感器箱体设计需具有防爆功能, 改进末屏线焊接结构为压接结构等反措措施, 对干式高压电流互感器安全稳定运行具有重要意义。

发生事故的干式电流互感器型号为 LRGBJ2-110 2×300/5A,2006 年 9 月生产,2007 年 6 月投运。

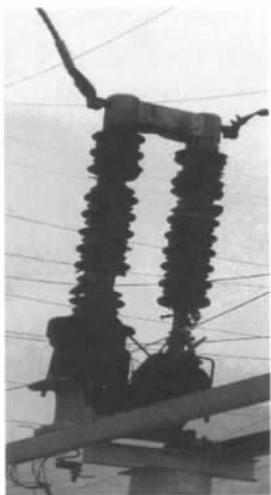
事故发生后,现场检查发现,110 kV 桥开关 C 相干式高压电流互感器发生爆炸,爆炸后设备状况见图 1,事故现场现象有:干式高压电流互感器箱体炸裂,10 m 外有长宽约为 15 cm×12 cm 箱体碎块,四周散落着烧黑了的聚四氟乙烯薄膜,流变下方有滴溅着硅油;干式高压电流互感器 P<sub>1</sub> 侧第 10、11 个和第 5 个硅橡胶伞裙,P<sub>2</sub> 侧第 6 个和第 18、19 个硅橡胶伞裙有炸伤爆突现象;电流互感器 P<sub>1</sub> 侧箱体与伞裙连接法兰受爆炸力挤压上升,该法兰正下方一次导体外绝缘层已经爆炸烧损至接近刚性骨架;二次绕组线圈已经松散,接线端子盒已经炸开,部分绕组二次接线从二次绝缘端子处断开;但电流互感器末屏外引接地端依然和外壳可靠连接,检查电流互感器二次外回路无异常现象;桥开关流变 A、B 两相,除 B 相因靠近 C 相受爆炸影响,二次电缆松脱之外,其他均无异常现象。

图 1 爆炸后干式高压电流互感器状况

(2)干式高压电流互感器向来被认为无油、无瓷、无气的结构特点,而具有防火、防暴的优点,但从此次事故暴露出,干式电流互感器箱体防爆的性能仍为该类产品事故预防的空白点。箱体内密集二次线圈,二次接线端子,末屏引出线通道,并非无产生高压绝缘击穿的可能。而箱体没有压力释放通道,绝缘击穿后生成巨大能量的释放存在爆炸的威胁。建议需重新审查该类设备防爆性能,有必要在箱体上设计压力释放方式。

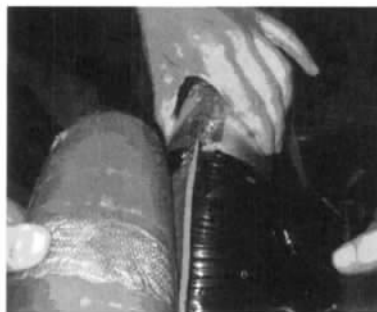
根据试验的检查情况,选用局部放电量相对增长较快的 B 相电流互感器和事故电流互感器进行解体检查,B 相电流互感器解体检查结果为:主绝缘的聚四氟乙烯薄膜带洁白,包扎紧密,没有松动,金属电容边沿整洁,没有放电引起的异常电蚀,尺寸无位移,地屏编制软铜绞线和端部铜片均无异常,见图 2。

图 2 B 相解体后地屏编制软铜绞线和端部铜片均无异常

(5)仔细检查地屏端部铜片和铜编织线结构,认为该产品地屏线存在两点缺陷,见图2,而此缺陷均可能会引发相应位置放电量逐渐增加,绝缘损伤,产

生火花放电而导致绝缘击穿:末屏在引出时,制造厂为防止主绝缘密封不良铜编织线撕成网状,此网状的铜编织线易在生产挤压过程断线,发生局部断裂;末屏引出线与铜箔焊接采用锡焊结构,在锡焊过程中,易造成表面不平整或形成虚焊,另外锡熔点低(锡熔点为 $232\text{ }^{\circ}\text{C}$ ),温度过高时锡熔化,引线与铜箔脱开也会造成末屏开路。

(1)互感器厂家在制造过程中工艺缺陷是该次事故的直接原因,此事故发生后,需督促厂家对生产过程中工艺不易控制的环节进行相应改进,从生产人员、材料选择以及工艺选用上加强管理。末屏引出线与铜箔的焊接结构需要改进,建议可以采用表面更为光滑的压接结构,消除工艺缺陷。铜编织线宜选用更为坚韧的材料或结构,并加强生产过程监测。

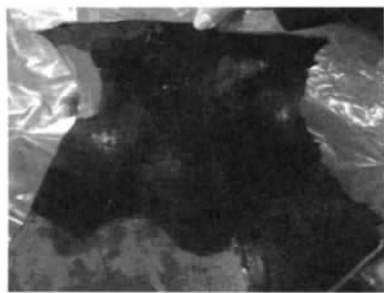
(2)电流互感器 P<sub>1</sub> 侧箱体法兰正下方绝缘击穿点,绝缘损伤最为严重,解体发现该点绝缘由第 1 屏击穿至末屏,原缠绕在外侧的聚四氟乙烯薄膜带和金属箔从击穿点向两侧外翻。地屏编织软铜绞线闪弧后在硅橡胶上生成的龟裂状炭化烧伤,见图 3。

图3 编织铜绞线闪弧后在硅橡胶上生成龟裂状炭化

(3)从地屏端部铜片对半烧熔现象,以及图3地屏编织软铜绞线闪弧后在硅橡胶上生成的龟裂状炭化烧伤,说明地屏端部铜片附近是整个爆炸事故的起始闪弧位置。

(4)电流互感器 $P_1$ 侧第10、11个和第5个硅橡胶伞裙, $P_2$ 侧第6个和第18、19个硅橡胶伞裙均从第3、4主屏开始向外绝缘爆突,并撑破硅橡胶伞裙,其原因是末屏端部绝缘击穿,造成一次绕组对箱体外壳放电,生成很大能量,向两侧挤压缠绕在外侧的聚四氟乙烯薄膜带,引起外侧的聚四氟乙烯薄膜带向两侧外翻,并推动第3、4主屏向两侧移动,在相对应的硅橡胶伞裙位置,造成位移变形,场强畸变,引起绝缘击穿。末屏端部位于 $P_1$ 侧法兰正下方,流变箱体内,该点第1主屏与末屏绝缘击穿后,对流变箱体直接放电,生成巨大能量,在箱体内形成巨大压力,是造成该电流互感器爆炸的直接原因。
