不可忽视主变中性点接地隔离开关运行管理

摘要: 对一起因主变中性点接地隔离开关接触不良、当线路单相接地时造成变电站草坪着火事故过程作了简要说明, 对事故原因从技术原理、设备选型、检修试验、运行管理等方面进行了认真地分析, 从而得出“不可忽视主变中性点接地隔离开关运行管理”的结论, 并提出了有针对性的防范措施, 以避免类似事故重复发生。

Analysis of Operation Management of Main Transformer Neutral Point Earthing Isolated Switch

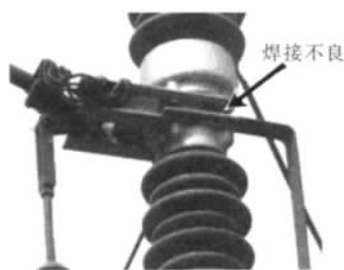
图3 焊接不良

性点接地隔离开关静触头一侧的触指有电弧灼伤痕迹,见图1。将隔离开关拉开后,发现动触头端部合闸后与静触头接触的部位有因过热被熔化的痕迹,见图2。运行人员仔细检查后,发现接地隔离开关动触头与底座相连的多股铜质软导线连接处被熏黑,接地扁铁与底座槽钢连接部位焊接质量不良,焊点太少,接触面太小,见图3。

(4)运行单位应做好主变中性点接地隔离开关安装、检修后的验收,尤其是对新安装的接地隔离开关,除了详细检查动静触头接触是否良好外,还要注意检查软连接是否可靠,接地扁铁与动触头底座焊接的搭接长度、焊接质量是否满足要求,最终要以接地回路电阻数据来衡量是否满足电气质量要求。
