## 一起断路器故障的综合分析

**摘要:** 介绍了一起运行中的断路器 B 相手孔爆裂故障, 通过对故障断路器的外观、内部检查以及相关数据测量, 得出故障原因主要是导流部分过热和绝缘支柱老化。为保证断路器稳定运行, 提出在接缝处涂抹密封胶; 断路器内采用驱潮设备。

## Comprehensive Analysis of an Fault of Circuit Breaker

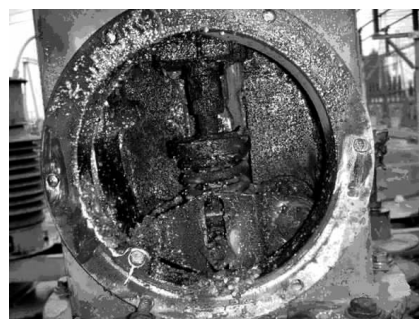
断路器 B 相手孔盖崩走, 手孔内 CT 连接铜板、动触头拉杆、软连接、内拐臂、压缩弹簧烧黑; B、C 相下接线板有明显放电痕迹并已经烧坏; 断路器架构上 B、C 相之间吊装环上有明显放电痕迹; B、C 相瓷瓶下法兰螺丝有明显放电痕迹; B、C 相瓷瓶烧黑有小部分瓷质崩裂。故障后断路器 B 相手孔外观见图 1。

图 1 故障后断路器 B 相手孔

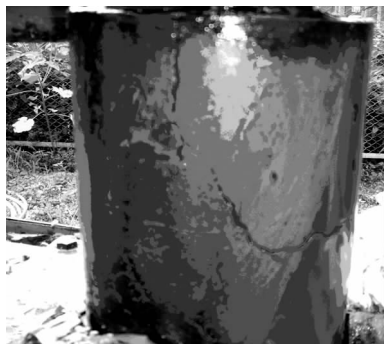
打开断路器本体下面的传动箱盖板, CT 两端分别用铜板与断路器下接线座和灭弧室动触头拉杆相连, 两铜板之间有一绝缘支柱连接固定。检查发现 B 相的绝缘支柱有明显裂纹, 颜色苍白, A、C 相绝缘支柱为红色并完好。图 2、3 分别为故障相灭弧室和正常相灭弧室。

图2 故障相灭弧室

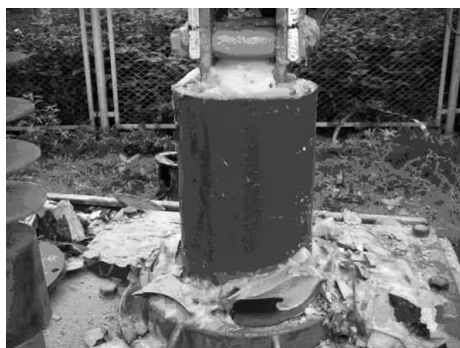
图3 正常相灭弧室

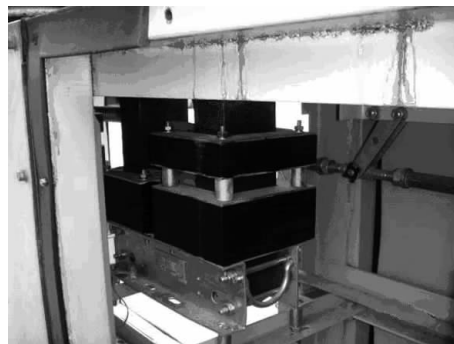
图4 断路器机构箱内CT处

根据现场检查情况,灭弧室动触头拉杆手孔处及以下部分烧黑,而上部与真空灭弧室连接处完好。可以判断导流部分过热不是灭弧室内部原因造成的,而是CT连接铜板过热造成。断路器机构箱内CT见图4。

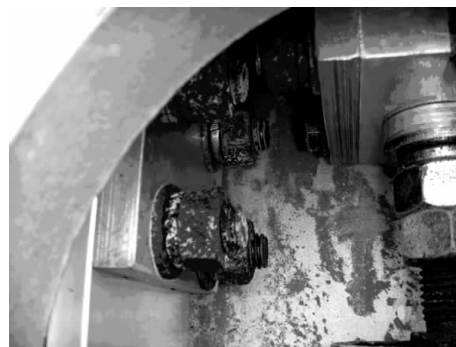
明显裂纹,颜色苍白,A、C相绝缘支柱为红色并完好,判断B相绝缘支柱的绝缘老化。当有大电流流过铜板时,铜板发热而绝缘支柱不但无法散热反而使温度升高<sup>[3]</sup>,导致下瓷套及手孔处压力升高造成爆裂。由于此断路器多次出现机构箱和传动箱密封不严,出现进水的情况,判断B相绝缘支柱绝缘老化的原因是传动箱密封不严造成绝缘支柱受潮。断路器内部受潮情况见图5。

图5 断路器内部受潮情况

通过以上分析,得出以下结论:CT连接铜板由于长期通过较大电流而造成过热,此为诱因。同时,断路器传动箱密封不严造成绝缘支柱受潮,B相绝缘支柱绝缘老化,使热量无法散发反而造成更大的温升,此为要因。因此应加强对此型号断路器的日常维护,对断路器导流部分进行检查,更重要的是利用各种停电机会,对断路器各处进行密封处理,采用在接缝处涂抹密封胶,断路器内驱潮设备常年投入等办法,尽量避免断路器内绝缘部件受潮,保证断路器稳定运行。
