一起 220 kV 变电站断路器雷击故障分析

(湖南省电力公司试验研究院, 湖南 长沙 410007)

Analysis of Circuit Breaker Failures Due to Lightning Strike in a 220 kV Substation

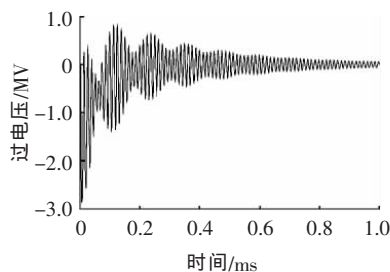
图1 ATP模拟断路器608断口过电压波形

为进一步验证雷电侵入波在变电站电气设备上所产生的过电压情况,利用ATP Draw程序对“220kV空王II线~608CB”进行了仿真计算。当断路器608处于热备用状态时,若在608CB至空王II线51号杆之间某处再次落雷,计算得断路器608断口及空王II线51号杆C相接地故障处的电压波形见图1、2。

根据行波理论^[2],雷电波在沿导线到达断路器断口时将发生全反射,并与断口间的工频电压叠加,此时断口间承受的电压已远远超过其额定耐压值,断路器断口发生击穿。由于线路发生近区雷击,雷电

波到达断口时线路接地故障未消失,因此断口击穿后线路仍有工频续流,最终导致断路器的灭弧室断口部件因电弧燃烧而损坏。

(2)对于220kV线路,无论是否热备用,建议在线路侧装设氧化锌避雷器。
