# 220 kV 线路多重雷击导致两侧开关断口绝缘击穿分析

**摘要:** 介绍 220 kV 线路雷击故障、两侧变电设备受损及断路器内部故障的发现、处理过程, 结合线路故障查巡、雷电参数、过电压及继电保护动作时序分析, 确定线路两侧开关雷电侵入波同时受损原因。指出因较短线路遭受多重雷击, 造成开关断口内、外绝缘不能承受侵入波及其反射波的叠加作用而击穿, 灭弧室瓷套在内、外部电弧持续热效应下可能发生爆炸。建议开展 110、220 kV SF<sub>6</sub> 断路器雷电冲击、反极性工频联合电压试验, 并在强雷地区变电站 110、220 kV 架空出线侧加装避雷器保护。

## Analysis of Insulation Breakdown of Two Sides Breaker in 220 kV Transmission Line Caused by Multiple Lightning Strikes

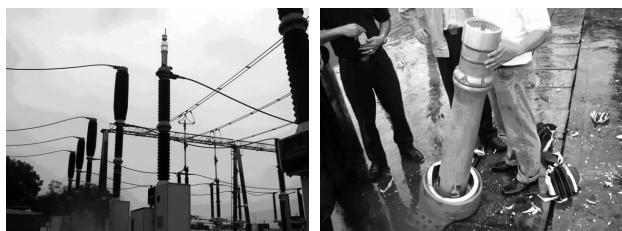
检查揭棉线两侧变电设备受损情况: 棉湖站开关 B 相灭弧室瓷套爆炸损毁 (见图 1), A 相开关外瓷套炸伤, 揭棉线间隔刀闸及 CT 设备受损; 揭阳站开关三相本体外观正常, 无电弧放电痕迹。两台开关分别为 3AP1-F1、HPL245B1 型 SF<sub>6</sub> 开关, 额定电流分别为 3 150、4 000 A, 2001、2005 年投产, 工频、雷电冲击耐受电压均为 460、1 050 kV。

图1 棉湖站揭棉线开关B相受损情况

棉湖站开关 B 相灭弧室上下两端接线板及金属部分存在明显电弧痕迹及烧熔点,灭弧室内部开关动、静主触头结构保持完好、表面光洁无烧损,动、静弧触头保持完好、无烧损,端部表面圆滑,因正常开断工作电流形成电弧发黑痕迹。金属筒的内外表面光洁光亮、镀层完好,无电弧痕迹。

上述故障现象说明,棉湖站 B 相开关内绝缘正常,灭弧室没有发生电弧放电,灭弧室爆炸是断口外绝缘击穿造成的,而不是断口内绝缘击穿引起。结合保护动作时序和录波、雷电情况,分析棉湖站开关 B 相故障过程和开关爆炸原因如下。

故障时段 14:43 时揭棉线连续遭受雷击,第一次遭受雷击,两侧 B 相开关跳闸、重合成功。紧接着 14:44 时 B 相第 2 次遭受雷击,故障点距揭阳站 5 km, B 相故障短路电流峰值 5.3 kA, 32 ms 保护出口、76 ms 开关位置变为分位,即揭棉线 B 相开关单相跳闸切除故障点, B 相断口处于暂时分闸状态,断口母线侧带电。443 ms 后揭棉线再次遭受雷击、雷电侵入波沿线路 B 相传播至变电站,在处于开路的开关断口处发生行波全反射,断口承受的过电压幅值将增加到侵入波电压的 2 倍,大大高于断口雷电冲击绝缘水平,导致开关断口外绝缘击穿、灭弧室上下法兰间放电,并通过母线向线路侧故障点提供短路电流峰值 5.9 kA,故障电流持续造成失灵保护动作 931 ms 跳母线开关、1081 ms 跳 I 母所有开关。由于故障电流持续时间较长,灭弧室上下法兰金属严重烧损,且电弧燃烧使灭弧室瓷套局部温度骤变,热应力造成瓷套爆裂、B 相极柱解体。可见,棉湖站侧开关 B 相损坏原因,是线路遭受多重雷击,造成开关断口外绝缘不能承受雷电侵入波及其反射波的叠加作用而击穿,并在电弧长时间热效应下灭弧室瓷套爆炸。

揭棉线雷击造成棉湖站开关断口外绝缘击穿故障过程及原因基本明确,决定实施三相整台更换,同时对揭棉线三相油CT及刀闸等受损设备进行更换。

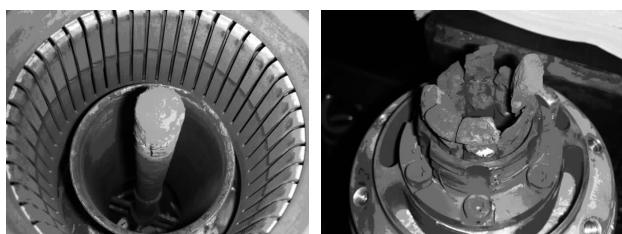
开关及CT故障后检查无明显异常,起初尚不知开关也在同一故障过程中损坏。但录波分析发现线路两侧变电站保护动作情况、动作时序及录波过程基本相同,两侧开关B相跳闸后断口均再次出现持续电流。考虑到揭棉线长度短,线路雷电波同时向两站传播且衰减较小,揭阳站侧开关很可能同时发生相同故障,即开关断口内绝缘击穿,只是灭弧室瓷套没有爆炸。对开关进行绝缘电阻、导电回路电阻和动作特性试验正常,A、C相开关和B相CT SF<sub>6</sub>气体成分测试结果正常,但开关B相SF<sub>6</sub>气体电弧分解物SO<sub>2</sub>、H<sub>2</sub>S浓度严重超标,确认B相内绝缘发生强烈电弧放电故障,因此决定对开关实施更换。

事后对揭阳站侧B相开关解体,情况如下:灭弧室内发现有很多黑色粉末;静弧触头有龟裂且部分烧损,见图2(a);动弧触头严重烧损,见图2(b);动、静主触头基本完好,没有烧损痕迹。

图2 揭阳站揭棉线开关B相灭弧室解体情况

揭阳站侧 B 相开关故障过程和损坏原因与棉湖站基本相同,从继电保护动作时间和时序看属于同一次故障过程。揭棉线 B 相雷击单相接地时,线路两侧 B 相开关同时跳闸切除故障电流、两侧 B 相开关分断。线路再次雷击时雷电波同时向线路两侧传播,并在两侧 B 相开关断口发生行波全反射,只是棉湖站开关断口外绝缘击穿灭弧室爆炸,而揭阳站开关断口内绝缘击穿灭弧室没有爆炸。从最近几年全省开关绝缘故障看,开关断口内、外绝缘击穿故障时,开关灭弧室瓷套或爆炸损坏,或保持完好,具体机理有待进一步研究分析。

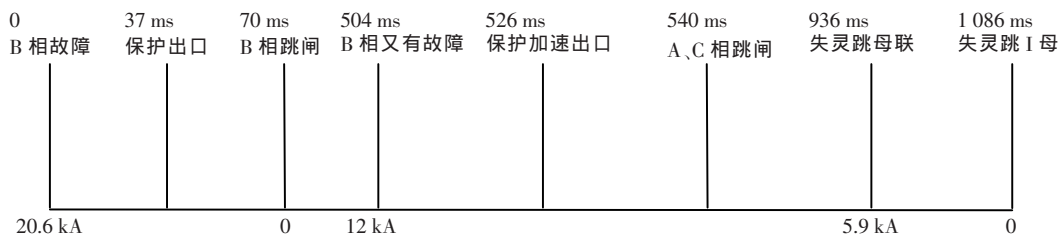
线路B相发生雷击故障时,揭阳站B相短路电流峰值20.6 kA,且波形已发生畸变,棉湖站B相短路电流峰值5.3 kA;揭阳站故障发生504 ms后,B相再次出现短路电流峰值12 kA,棉湖站故障发生443 ms后,B相再次出现短路电流峰值5.9 kA,直至失灵保护切除母线电源后B相故障电流消失。分析表明,全部继电保护动作正确,继电保护动作时序见图3、4。

图3 揭阳站继电保护动作时序

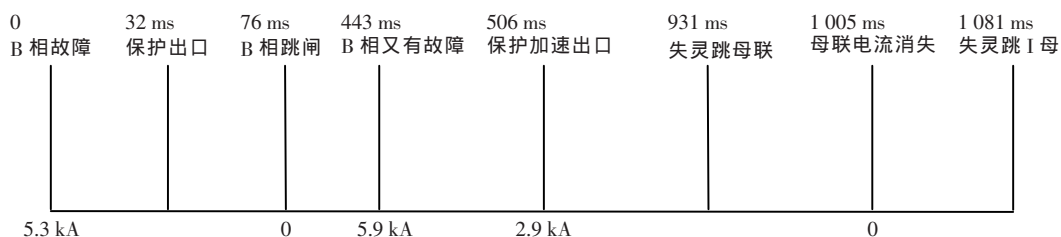
图4 棉湖站继电保护动作时序
