氧化锌避雷器应用一些问题探讨

摘要: 笔者论述了氧化锌避雷器的功能及甘肃某供电局氧化锌避雷器的应用现状, 针对一只 35 kV 中性点避雷器发生爆炸的实例, 通过解体分析了发现的现象, 探讨了氧化锌避雷器应用中应注意的问题。

某供电局一只 35 kV 中性点避雷器在雷雨季节多次雷击后发生爆炸事故, 避雷器型号 HY1.5W-30/80, 额定电压 30 kV, 雷电冲击残压 80 kV, 该避

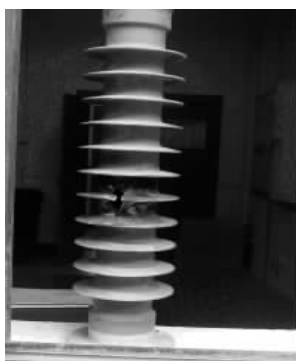
避雷器复合绝缘外套除爆炸点外基本完好,避雷器外套积污非常严重,端盖法兰完好,见图2。

图2 外套除爆炸点外基本完好

(2)强的污秽问题应当引起重视。污秽在外套表面分布不均匀,由于强的污秽,在增大的外套泄露电流作用下,使外套的电位分布不均匀,局部承受较高的电压,通过感应,使电阻片上也承受同样较高的电压,严重时会造成电阻片发热,严重劣化^[2]。

(3)采用必须的避雷器瓷套的防污措施,如定期清扫,选型上采用防污外套型等。应优先选用复合外套避雷器和耐污型瓷外套避雷器。

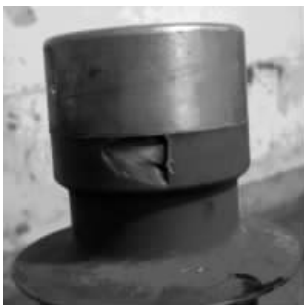
避雷器端部密封粘接良好,硅橡胶与上部绝缘筒粘接紧密,硅橡胶与金属端盖粘接紧密,见图3。硅橡胶剥离时将绝缘筒一层与一层之间剥离,见图4。

图3 硅橡胶与金属端盖粘接紧密

(1)经解体分析,避雷器密封完好无损,不存在内部受潮导致避雷器性能劣化的可能。

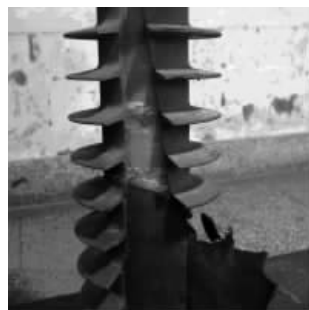
图4 外套与绝缘筒中部粘接不够牢固

(3)硅橡胶外套与绝缘筒的粘接有部分不是很牢固,经分析可能是由于绝缘筒的质量问题或是绝缘筒外侧注胶前处理工艺不当造成的。

(4)严格控制氧化锌避雷器制造工艺,避免出现密封不严、充注胶不实或粘接不到位,出现空腔等问题。

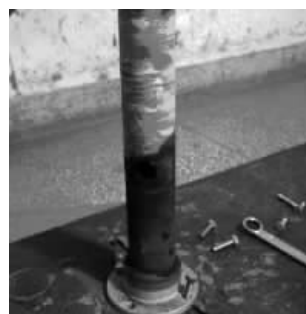
绝缘筒下部距下法兰22 cm处有一约5 cm²大小

的孔,自孔下部绝缘筒表面全部碳化,硅橡胶外套与绝缘筒之间没有附着力,见图5。硅橡胶内部变黑,但没有碳化。

图5 自孔下部绝缘筒表面全部碳化

(4)避雷器爆炸的原因是事故当天该35 kV线路多次遭雷击导致该线路单相接地,中性点漂移。此时该避雷器承受较高电压,但由于受污秽影响,氧化锌电阻片电压分布不均匀,承受电压高的电阻片不能承受大的能量而急速劣化,最终导致贯穿性击穿闪络,电弧从内部将绝缘筒冲开。
