220 kV 电缆中间接头主绝缘击穿事故分析

摘要: 通过相关试验, 确定一 220 kV 架空线、电缆混合线路的故障点, 对事故情况调查, 事故电缆中间接头解体、分析, 认为产品制造质量, 即产品所采用的材质或制造工艺不良是本次电缆中间接头主绝缘击穿事故的主要原因, 提出了相应的处理建议和预防同类事故的措施。

Analysis on Breakdown of Main Insulation on Middle Joint of 220 kV Power Cable

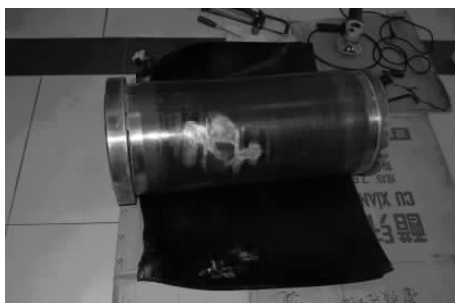
图2 故障电缆中间接头铜套外观图

对故障预制中间接头解体进行检查,发现电缆主绝缘、导体及应力锥无明显放电痕迹,右侧环氧绝缘筒下部有大量碳化粉末及金属熔渣,环氧件内右侧铝法兰有大量碳化粉末覆盖其上,卸下环氧体,测量铝电极对外壳绝缘电阻为0。发现环氧件铜套外表面约400 mm×500 mm有大电流灼烧痕迹,内表面布满黑色碳化粉末物,见图2。

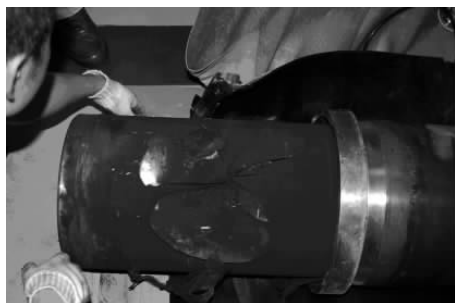
图3 故障电缆中间接头环氧件外外观图

打开环氧体铜套,发现环氧体外表面200 mm×300 mm有不规则圆形爆裂,中心点深约40 mm,见图3。

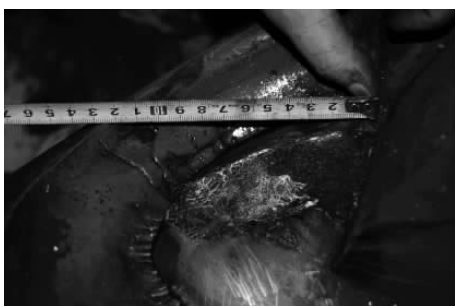
图4 故障电缆中间接头击穿点图

环氧件内铝电极表面因大电流流过,形成100 mm×37 mm熔化通道,环氧件外表面金属导电漆及金属屏蔽带多处脱落,见图4。

本次线路故障产生的原因是预制电缆中间接头

环氧件内主绝缘(环氧体)径向击穿,击穿点根部位位于环氧件内铝电极端部圆弧处,为局部场强集中部位(见图5),在运行过程中发生接地故障,经分析认为,主绝缘(环氧件)击穿应为产品制造质量,即产品所采用的材质或制造工艺不良引起。

(1) 电缆附件的质量直接影响整个电缆的安全稳定运行, 其最终质量取决于附件的设计、生产、安装质量和产品所采用的材质。电缆中间接头又是电缆安全稳定运行中的薄弱点和事故多发点, 本次事故故障电缆中间接头主绝缘击穿, 发生两次 220 kV 对地短路, 由于主绝缘外采用了 5 mm 厚防爆铜质外壳, 没有造成事故的扩大、蔓延。电缆中间接头在设计制造中应借鉴本次事故的经验, 在主绝缘外采

用防爆措施, 防止电缆中间接头故障后造成事故的扩大和蔓延。

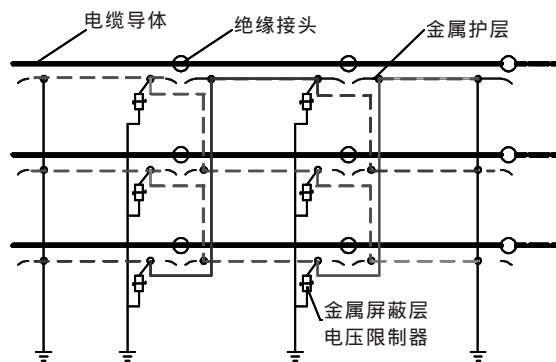
图6 电缆外护套交叉互联接地示意图

本次故障电缆金属外护套接地方式采用交叉互联方式接地^[2,3],每相电缆金属外护套分成4组,每组3段,3段之间交叉互联后两端直接接地,见图6^[4]。

(3) 电缆金属护套接地箱接地方式的探讨, 电缆金属护套接地箱接地电缆截面应能满足故障情况下动、热稳定性的要求。

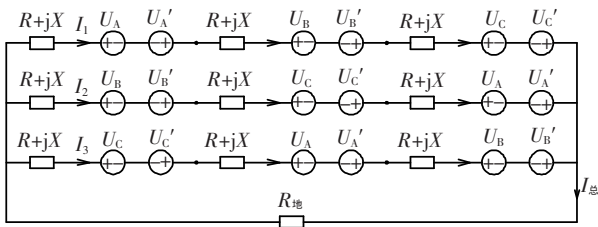
图 7 电缆外护套接地电流等值图

根据以上接地方式,得到在金属外护套上流过的电流与电压的等值电路图,见图7。图7中, $R+jX$ 为每段金属外护套等值阻抗; $R_{地}$ 为两接地点之间的地电阻; U_A, U_B, U_C 为电缆芯线电流在金属外护套中产生的感应电动势; U'_A, U'_B, U'_C 为其他电流在金属外护套中产生的感应电动势; I_1, I_2, I_3 为每条支路的电流; $I_{总}$ 为入地总电流。

据以上电路图分析,当交叉互联3段电缆长度一致,成“品”字形布置,正常运行时,三相负载基本对称的情况下, U_A, U_B, U_C 幅值相等,相位互差 120° ,而 U'_A, U'_B, U'_C 幅值与 U_A, U_B, U_C 比较要小得多,所以 $I_1=I_2=I_3=0$,即每条支路上的电流为0,入地总电流

$I_1+I_2+I_3=0$ ^[5,6]。当系统发生 A 相故障接地后, A 相故障电流远大于正常相电流,在 A 相电缆金属外护套会感应远大于正常相的感应电势,那么在每相电缆金属外护套感应的电动势 $U_A \gg U_B, U_A \gg U_C$, 即每条支路上的电流为 I_A (A 相金属护套上感应电势产生的电流), $I_1=I_2=I_3=I_A$, 入地总电流 $I_{总}=3I_A, I_{总} \approx I_0$ (故障时零序电流), 会在电缆终端金属外护套接地箱接地引线通过短路大电流, 引起发热、发红, 接地螺栓接触不良处拉弧, 引燃易燃物, 形成烧灼痕迹。
