一起 800 kV 断路器绝缘故障的原因分析

摘要: 笔者对官亭变电站扩建工程中一台 800 kV 断路器连续两次故障的情况进行了介绍, 详细分析了故障的原因, 提出了 800 kV 开关设备需要进一步加强的检查措施, 为后续 800 kV 开关设备提供了质量保障。

Analysis of Insulation Accident of 800kV Circuit-breaker in Guanting Transformer Substation

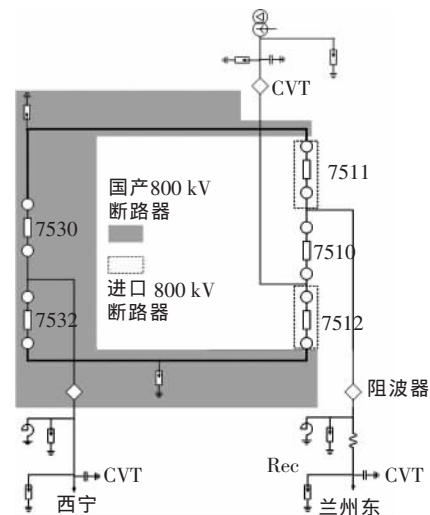
图 1 官亭二期工程电气接线图

750 kV 官亭变电站扩建工程是继 750 kV 示范工程后, 西北 750 kV 骨干网架建设的重要项目, 它同时与 750 kV 西宁变、兰州东变和 750 kV 拉西瓦水电站相连, 是一个重要的枢纽变电站。该扩建工程 800 kV GIS 由三家开关制造厂的产品组成, 见图 1, 其中 7511 和 7512 断路器由国外某公司制造并现场安装。该断路器采用双断口技术, 额定电压 800 kV、额定电流 8 000 A、额定短路开断电流 50 kA, 选用液压操作机构。
