一起 330 kV 罐式断路器雨闪事故的分析

摘要: 分析了一起罐式断路器的雨闪事故。得出, 套管的结构高度偏低是造成此次雨闪的主要原因。在 3/2 接线中, 如果采用罐式断路器, 当中间断路器套管闪络时, 则该断路器所在串连接的线路或变压器的保护均会动作; 当靠近母线的断路器套管闪络时, 则该母线的保护和该断路器对应的线路(变压器)保护均会动作。提出了防止事故的措施, 建议加装硅橡胶增爬裙。

Analysis on a Rain Flashover Accident of a 330 kV Tank-type Circuit Breaker

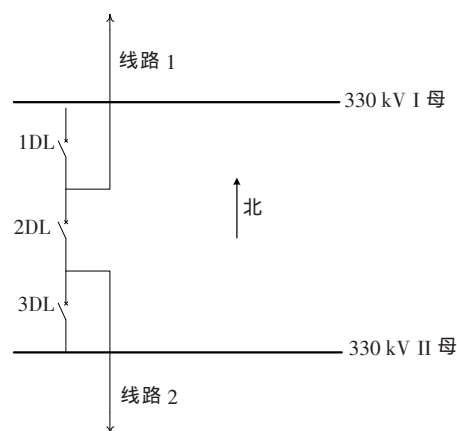
图 1 330 kV 变电站接线示意图

某 330 kV 变电站为 3/2 接线, 采用罐式断路器, 其 330 kV 变电站接线方式示意图见图 1。2007 年 6 月某日, 该变电站所在地区下暴雨, 2DL 的 C 相北侧

套管瓷瓶均压环对套管底座放电造成故障(套管瓷瓶表面没有电弧烧伤的痕迹, 套管瓷瓶底座法兰有明显烧伤痕迹)。330 kV 线路 I、线路 2 两侧的光纤纵差保护均动作, 该变电站的 1DL、2DL、3DL 跳闸。

故障后对保护动作的行为有所疑问,如图1所示,故障点在1DL和2DL之间,应在线路1的保护范围内,而在线路2的保护范围之外。为何线路2的保护也动作,是否为误动?为此,需要结合罐式断路器的结构,对保护的动作为进行了进一步的深入分析。

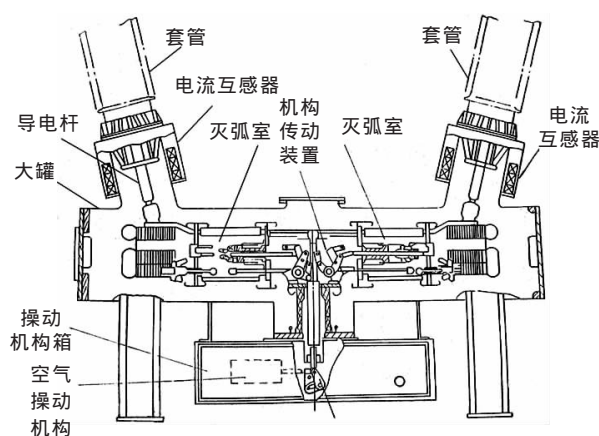
图2 罐式断路器结构示意图

罐式断路器的两侧套管下方均安装有套管电流互感器,其结构示意图见图2。在正常情况和一般的故障情况(不包括罐式的套管闪络故障)下,负荷电流和故障电流沿导电杆仅穿过一次罐式开关的电流互感器,二次的电流与一次的电流相对应,可正确反映一次电流的方向和大小。因此,对于某条线路,根据基尔霍夫定律,如果故障点在该线路保护所用的互感器范围内,则对于该线路总的故障电流的方向为流入,该线路的保护判定为区内故障;如果故障点在线路保护所用的互感器范围外,则对于该线路总的故障电流的方向为流出,该线路的保护判定为区外故障;变压器和母线保护判别区内和区外故障的原理与线路保护相类似。

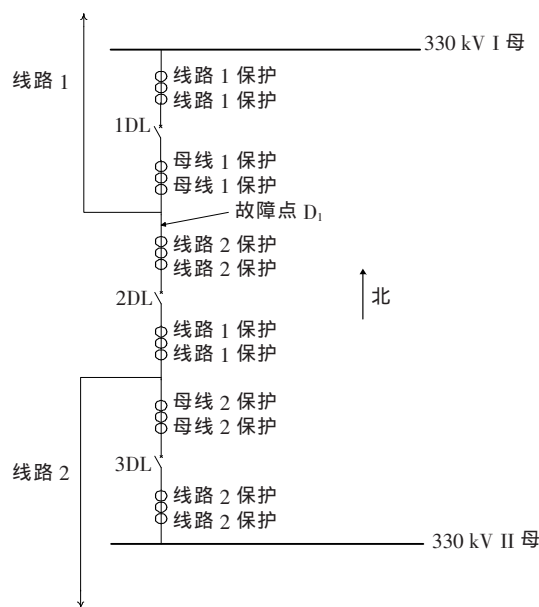
图3 采用罐式断路器时电流互感器的配置图

为确保较大的保护范围,保护的互感器配置原则为交叉配置。例如线路1的保护使用1DL的北侧和2DL南侧的互感器,线路2的保护使用2DL北侧和3DL南侧的互感器,I母母线保护使用1DL南侧的互感器,II母母线保护使用3DL南侧的互感器。配置图见图3。

当2DL北侧的套管发生闪络时,故障点的位置对于线路1保护所用的电流互感器正确反映其故障电流并无影响。故障电流仅穿过一次线路1保护所用的电流互感器。因此,对于线路1可认为故障点在 D_1 ,见图3。故障点 D_1 在线路1保护所用的电流互感器范围内,对于线路1属于区内故障,线路保护正常动作。

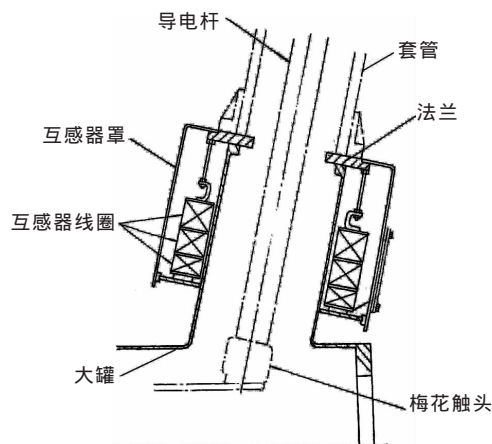
图 4 罐式断路器电流互感器安装剖面图

并不等同于 D_1 。如图 4 所示,套管电流互感器的二次线圈套在断路器的大罐之外,线圈外罩有互感器罩,断路器的导电杆在大罐内穿过套管电流互感器。故障电流沿着闪络的套管到达套管底座法兰后如果全部沿着互感器罩流入地下,则故障点等同于在 D_1 ,对于线路二的保护是区外故障,其保护不会动作。但因为罐式断路器套管 CT 的二次线圈套在大罐的外侧,故障电流将沿着互感器外部互感器罩和内部的大罐表面进行分流,有一部分故障电流沿着

大罐再次穿过了该套管电流互感器的内部,这部分的故障电流造成线路 2 保护的互感器流过了不平衡的故障电流,这样就造成了线路 2 保护的動作。
