# 一起 GIS 断路器控制回路故障的分析与处理

**摘要:** 介绍了塔里木油田公司牙哈变电所一起 GIS 断路器控制回路故障的分析与处理过程。首先对故障的现象进行了简要的描述,并根据图纸对产生的原因进行了详细的分析,得出合闸故障是因断路器弹簧储能限位开关故障引起的,并准确找到了故障点,最后成功排除故障,保证了供电的可靠性。通过对这起故障进行分析和研究,可对解决类似故障起到一定的借鉴作用。

## Analysis and Treatment of One GIS CB Closing Fault

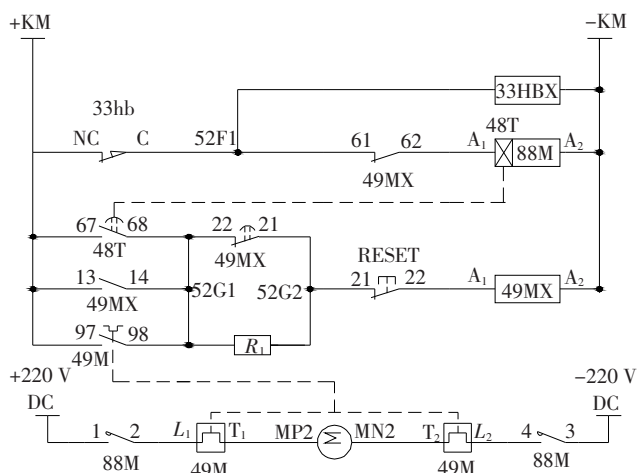
图2 电机控制及保护回路

图2中,33HBX为合闸弹簧储能辅助继电器,33hb为限位开关,88M为电机运转直流接触器,48T为电机运转时间继电器,49MX为电机运转过流过时辅助继电器,49M为电机热继电器。

在正常情况下,合闸弹簧未储能时,弹簧限位开关33hb处于闭合状态,继电器33HBX得电,继电器49MX未得电。继电器33HBX的信号辅助触点13-14动作,使监控后台显示“合闸弹簧未储能”信号;继电器49MX未得电,其常闭辅助触点61-62闭合,交流接触器88M得电,88M常开辅助触点1-2和常开辅助触点3-4动作,使电机开始自动储能,88M辅助触点5-6闭合使后台显示“电机运转”信号。合闸弹簧在储能结束前,由于继电器33HBX的31-32辅助触点与交流接触器88M的21-22辅助触点闭锁了合闸回路,合闸回路不通,无法进行合闸操作。

合闸弹簧储能结束后,弹簧限位开关33hb断开,使继电器33HBX和交流接触器88M同时失电。交流接触器88M常开辅助触点1-2和常开辅助触点3-4断开,电机停止运转,88M辅助触点5-6断开使监控后台“电机运转”信号复归,合闸回路的88M常闭辅助触点21-22闭合;继电器33HBX失电使监控后台“合闸弹簧未储能”信号复归,合闸回路的33HBX常闭辅助触点31-32闭合。继电器33HBX和交流接触器88M失电后,其辅助触点在弹簧储能期间对合闸回路的闭锁解除,合闸回路导通,可以进行合闸操作。

在非正常情况下,如果合闸弹簧储能结束后,限位开关33hb未能及时断开,则继电器33HBX和交流接触器88M一直得电,其相关辅助触点闭锁合闸回路,导致合闸回路不通而无法进行合闸;其次,由于交流接触器88M一直得电,其常开辅助触点未能断开电机回路,使储能电机一直对合闸弹簧进行储能,监控后台也会同时出现“合闸弹簧未储能”和“电机运转”信号。由于合闸回路和分闸回路(正常情况下断路器处于分闸状态时,分闸回路不通)都不通,根据南瑞公司的继电保护装置控制原理,合闸回路

电机在给弹簧储能 20 s 后,电机时间继电器 48T 的辅助触点 67-68 动作,继电器 48T 的整定时间为 20 s,继电器 49MX 得电,其常闭辅助触点 61-62 动作,使交流接触器 88M 失电,电机自动停止运转,“电机运转”信号复归;继电器 49MX 信号辅助触点 43-44 动作使监控后台出现“电机储能过时报警”信号,继电器 49MX 辅助触点 31-32 同时也闭锁合闸回路,使断路器无法合闸,“控制回路断线”和“合闸弹簧未储能”信号也无法复归。

综合以上分析,限位开关 33hb 在储能结束后未能及时断开,很有可能导致上述故障现象的出现。

故障原因查出后,故障的处理变得十分顺利。断开电源后,检查限位开关 33hb 的工作情况,发现限位开关的固定螺栓有一些松动,导致限位开关不能正常工作。重新调试限位开关,使其触点在合闸弹簧储能到位时处于断开状态,储能不到位时处于导通状态,调试完毕后合上断路器二次回路电源,后台所有故障报警信号全部复归,断路器也顺利合闸供电。
