220 kV 电流互感器局部放电缺陷不停电检测与分析

(吉林供电公司, 吉林 吉林 132001)

On-line Detection and Analysis of Partial-discharge
FAULT for 220 kV Current Transformer

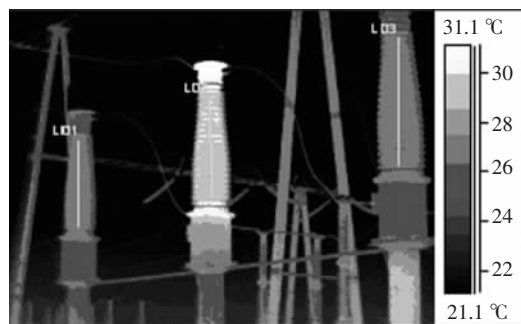
线温分析显示, B 相的 CT 瓷外套最高温度为 30.3 °C, A 相同部位最高温度为 27.2 °C, C 相同部位最高温度为 27.2 °C。B 相 CT 高出其他两相 3.1 °C, 红外图谱见图 1, 温场分析曲线见图 2。

图 1 红外图谱(从左向右排列为 C、B、A 相)

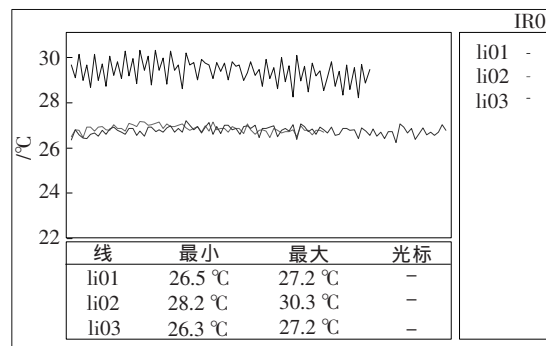
图 2 温场分析曲线(li01:C 相 li02:B 相 li03:A 相)

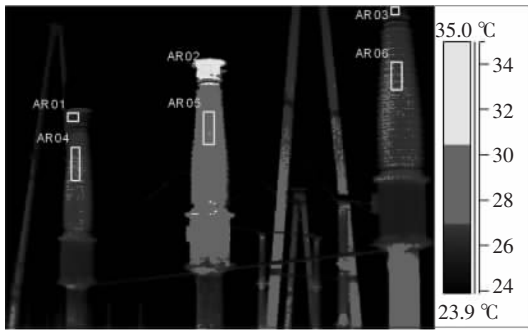
图3 红外温场区域图

低于外瓷套温度,这主要是由于内部油循环通道狭长,正常运行时电流互感器发热量少,热循环缓慢,所以材质的比辐射率决定了红外图像显示热量分布不同(红外测量采用的比辐射率为0.9)。红外温场区域图见图3,设备温度分布见表1。舒兰一次变1号主变一次主CT储油柜外表面为白钢板,辐射率低于瓷材料,所以正常运行的电流互感器油箱及储油柜金属部分温度略低于外瓷套表面。舒兰220kV 1号主变一次主B相电流互感器储油柜温度高于外瓷套温度3.2℃,分别高于其他两相7.8℃和7.1℃。这与正常温度分布规律不符^[1]。

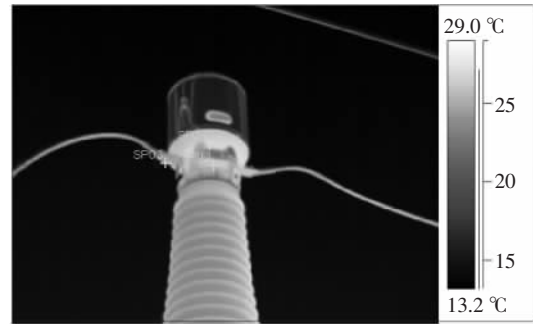
图4 CT储油柜红外分析

电气设备过热缺陷可分为电流致热与电压致热缺陷。对电流互感器而言,电流致热缺陷通常发生在接线板与一次接线端子处,该CT多年运行没有过热情况。如果端子过热,一般发生在穿壁单螺栓结点上,互感器外部会测量到过热点,主变负荷较轻为20MV·A,电流为67A,互感器本身油循环很慢,端子箱内的一次导线为了固定又增加了隔板,温循环条件更差,互感器从下油箱到上端子箱整体过热,上部端子箱内结点过热,其热量不会传递到下部油箱。舒兰一次变220kV 1号主变一次主B相CT的接线板与一次端子接点未发现过热迹象。图4中油面位置(SP01)、一次端子连板(SP02)、接线板(SP03)温度依次降低,设备接点无局部发热特征,可排除电流致热的可能,发热位置应在互感器内部。现场红外分析初步认定,该CT内部存在电压致热缺陷。

伴有放电^[2-4],这与红外分析结果相吻合。根据检测到的故障特征气体含量判断缺陷,如果进一步发展,必然造成金属膨胀器疲劳爆开,同时红外检测表明,放电释放能量很大,怀疑一次绕组绝缘已被破坏,设备有烧损的危险,严重威胁系统运行安全。试验单位迅速上报生产主管部门,22日17:30,舒兰一次变1号主变一次主CT转入热备用状态,23日检修单位对该组CT进行了更换,24日14:00,舒兰一次变1号主变一次主CT恢复运行。

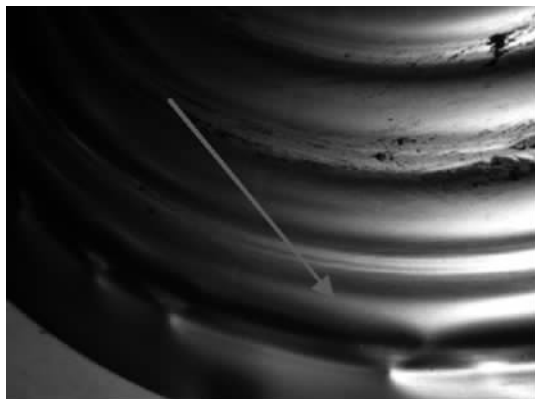
技术人员对互感器进行解体检查，发现该电流互感器金属膨胀器严重变形，见图 5。瓷箱内绝缘油

图 5 变形的金属膨胀器

大面积局部放电对绝缘油起到了加热的作用，并使互感器发热。储油柜内一次绕组出线接头裸漏在油中，由于金属导热好，屏间局部放电产生的热量通过一次绕组对储油柜油品加热并产生较大温升。随着油品的不断裂解，故障气体在油中饱和后析出，将金属膨胀器顶起、变形，如果任由缺陷发展，金属膨胀器内气体压力超出机械极限必然爆炸。

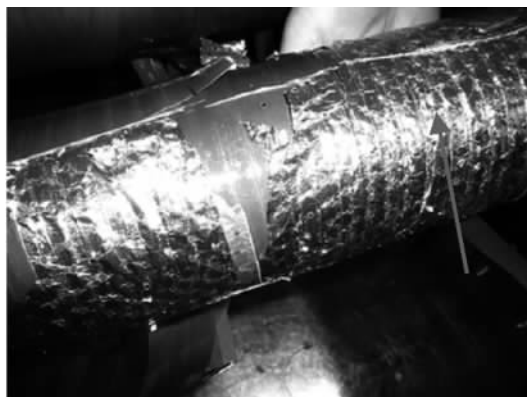
色泽较好，未发现放电痕迹。试验人员在对电容芯子进行分离过程中，发现各层电容屏完好，但从第 6-1 屏，电容屏表面有大面积透明 X 蜡（未知成分的石油蜡品）附着，其中第 2-3 屏间最为严重，占电容芯子的 10% 左右。

X 蜡通常是油品在高温分解后的衍生品，应为设备运行后形成，因此可以认定局部放电在第 2-6 层电容屏间发生，并释放高热使电流互感器油温升高。

电流互感器屏间发生局部放电主要原因有：绝缘材质不良；干燥时间不达标；干燥窑使用超容量；绝缘包裹工艺不良，出现较多局部褶皱等。2004 年是我国电网建设的高峰期，LB 7-220W1 电容型电流互感器需求量很大，厂家在设备制造流程控制上相对松懈，质量把关不严，制造过程中导致微量水分附着在电容屏内。末屏和第 9 屏的水分在干燥及运行过程中分散于油中，但 2-7 电容屏间仍有较多水分长期留存。电容屏间水分成为催化剂，导致屏间油品发生裂解。油品初期裂解过程比较缓慢，后期由于屏间油品裂解成分积聚，屏间绝缘降低，形成局部放电，该互感器屏间油品加速裂解，生成大量气体并在屏间大量形成 X 蜡，见图 6。屏间的

图 6 附着 X 蜡的电容屏

在绝缘领域，水往往是绝缘优劣的决定因素。对于电容型电流互感器而言，微量水分浸入电容屏间，如果未被清除，必然形成设备带病出厂，带病投运，且因为常规方法无法检测，缺陷在投运初期不易被发现。电气设备的干燥是制造过程中的重要环节，应当保证设备有足够干燥时间，禁止干燥室超过额定设备数量干燥。对于高燥后的设备部件，应避免在空气中暴露，以防止水分附着。
