## 金属氧化物避雷器阀片老化缺陷的诊断及原因分析

(吉林供电公司试验所, 吉林 吉林 132001)

2007年4月22日吉林供电公司试验所在对永泰变电站66kV东母氧化锌避雷器全电流及阻性电

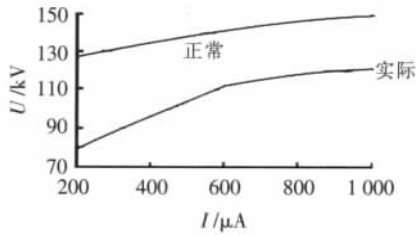
图 1 直流 U-I 曲线

根据规定<sup>[1,2]</sup>, 氧化锌避雷器  $U_{\text{直流 } 1\text{mA}}$  变化量不应超过出厂规定值的±5%,  $I_{75\%U_{\text{直流 } 1\text{mA}}}$  不得大于 50 μA。厂家给出的直流 1 mA 参考电压为 134 kV, 如表 2 所示该只避雷器直流 1 mA 下的参考电压已下降了 9.7%, 比交接试验降低了 17.2%; 75%直流 1 mA 参考电压下的泄漏电流达到 180 μA, 是上一年的 9 倍。从图 1 中可以看到, 避雷器拐点电压明显降低, 动作可靠性下降。
