一起主变压器色谱异常故障的原因分析及处理

Analysis and Disposal on the Abnormal Chromatogram Fault of Main Transformer

摘要: 某厂 500 kV 主变压器, 采用三相组式变压器, 2004 年 12 月 16 日, 2 号主变 B 相变压器油色谱出现总烃含量偏高事件, 根据 2 号 B 相变压器吊罩后的全面检查和试验, 对可能存在的故障模式逐项进行罗列和分析, 对各种故障模式发生的可能性高低程度进行了排列, 并对可能的故障原因进行了论证, 提出了造成这起设备异常事件最可能的原因, 并给出了建议性改进措施。

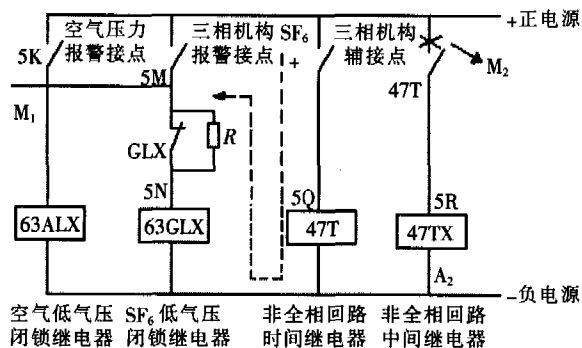
图2 5011 开关机构原理图

注:虚线为5011开关A相跳开后断路器辅接点闭合,正电位沿该线启动了操作箱的闭锁继电器;M₁为启动操作箱闭锁回路,动作后闭锁分、合闸回路同时发出闭锁信号;M₂为2002年非全相回路解除点;A₂为此处接线松动造成负电源丢失。

对5011开关机构箱先做以下处理:拧紧机构内

非全相中间继电器接线A₂,恢复负电源。同时,在该开关机构内低气压报警回路和非全相回路均未采用时,为了彻底避免寄生回路,消除运行中的安全隐患,进行了如下处理:拆除SF₆低气压闭锁中间继电器的5N线头、拆除非全相时间继电器的5Q线头、拆除非全相中间继电器的5R线头。通过相关回路的试验验证,开关恢复正常。

建议:①对于所有的开关,出厂后机构内有许多元件和回路不用时,一定要仔细验收;②当不用某回路须拆除时,不能只对某个辅助接点进行拆除,一定要仔细考虑整个回路上的关联,以避免寄生回路的产生。
