## 一起 500 kV 并联电抗器振动异常的分析处理

摘要: 介绍了一起运行中的 500 kV 并联电抗器出现的 4 次波纹管损坏事故, 分析了电抗器异常振动引起波纹管损坏的原因, 提出了处理措施。处理后的电抗器经一年多时间的运行, 情况良好。

### Analysis and Treatment of a 500 kV Shunt Reactor Abnormal Vibration

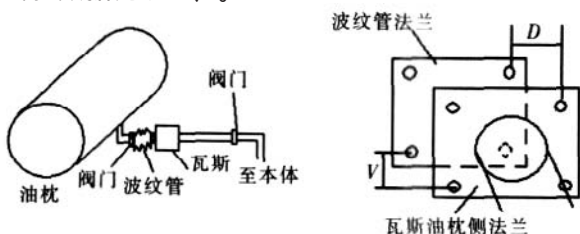
图 3 波纹管两侧法兰不同心示意图

2006年7月6日, A 相高抗的波纹管再次漏油, 停电后更换了一个新的波纹管, 测量了波纹管两法兰的同心度, 结果发现波纹管瓦斯侧法兰与油枕侧法兰不同心, 偏差见图 3, 图中 D 为 12 mm, V 为 17 mm, 安装前进行了调整, 调整后 D 为 0, V 为 5 mm。为进一步查清波纹管损坏的原因, 分别在高抗 A、B、C 三相上布置测振探头, 送电后进行振动测试, 并检测噪声, 受测试设备测试探头数量限制, 仅对本体上的 7 个点进行测试, 测点布置见图 4。振动和噪声试验数据见表 1、2。

从测试数据看, 振动和噪声值按相别从大到小依次为 A 相、B 相、C 相, 但没有发现振动点和噪声特别大的点, 也满足交接试验标准要求; 现场对同心度的检查, 偏差从大到小也依次为 A 相、B 相、C 相。综合分析认为, A 相波纹管损坏的原因主要是电抗器振动引起的, 而波纹管两端的不同心度过大也是导致其在运行中破裂的原因之一。为此经过研究决定采取减振措施, 如在底座和安装基础间加装橡胶减振垫等。但由于当时负荷和运行方式等原因, 以上措施还未曾实施。

(2) 由于安装工艺控制不严,造成的波纹管两端不同心度偏差大,进一步加剧了波纹管的机械损伤,
