雷击造成主变压器中性点击穿的原因分析及建议

Analysis and Suggestions on the Neutral Point Breakdown of 7 Main Transformers Due to Lightning Stroke

摘要: 介绍了德阳绵竹地区因雷击而造成的7台110 kV主变中性点间隙击穿并使其中5台跳闸的情况。详细分析了保护动作行为,并指出了主变压器跳闸的原因。校验了中性点间隙与避雷器之间的配合,提出了增大间隙并延长间隙过流保护动作时限以躲开线路重合闸的方法,以减少停电时间并避免主变压器不必要的跳闸。

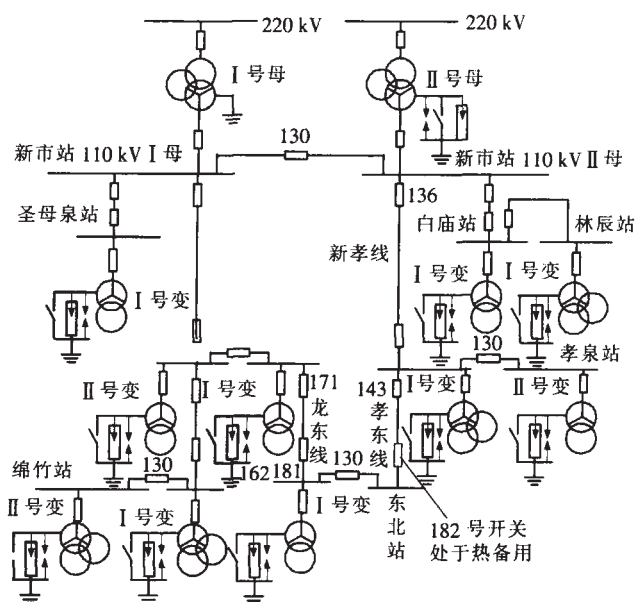
图 1 故障时系统接线方式

事故后通过对各站保护装置动作报告和故障录波综合分析,发现造成这次事故是分别由两次雷击引起的。故障时系统接线方式见图1。

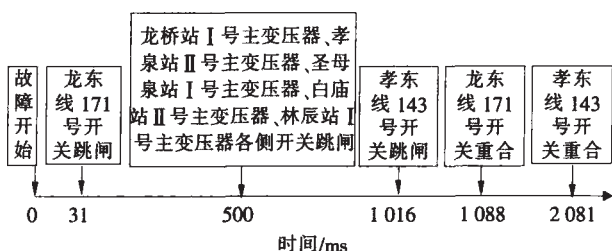
图 2 第 1 次故障的动作时序图

第1次雷击引发的故障发生在2005年7月1日3时42分,造成孝东线AC两相接地短路,龙东线AB两相接地短路。龙桥站110 kV龙东线171号开关保护装置接地距离一段31 ms出口动作,重合闸

1 088 ms 动作, 开关重合成功; 孝泉站 110kV 孝东线 143 号开关保护装置零序二段、接地距离二段 1016ms 出口动作, 于 2 081 ms 重合。在故障瞬间, 龙桥站 1 号主变压器、孝泉站 2 号主变压器、圣母泉站 1 号主变压器、白庙站 1 号主变压器、林辰站 1 号主变压器共 5 台主变压器中性点间隙被击穿, 主变压器中性点间隙过流保护经 0.5 s 延时在孝东 143 号开关跳闸隔离故障前动作, 跳开这 5 台主变压器各侧开关。第 1 次故障的动作时序图见图 2。

线路的接地故障一般为瞬时性故障,重合的成功率极高(这次跳闸的几条线路按调度整定投了重合闸的都重合成功了)。并且变压器中性点间隙零序保护主要保护变压器,本身不存在和线路保护配合的问题,其动作时限对线路继电保护没有影响,按照继电保护整定规程,中性点间隙零序保护一般情况下按 40~100 A,0.3~0.5 s 整定^[4]。这个时间一般躲不过上一级线路保护的零序二段整定时间,应把间隙的动作时间延长到大于上一级零序二段整定时间,可避免主变压器先于上一级线路保护跳闸。这样则可消除因主变压器跳闸而线路故障保护动作跳闸后重合闸动作仍无法及时恢复供电的情况,也减少了主变压器的不必要的跳闸。

参照变压器的整定情况,零序二段保护时限一般是在 1 s 以内,考虑继电保护装置固有延时和开关跳闸延时,可将间隙零序保护动作时限整定在 0.8~1.2 s 内。

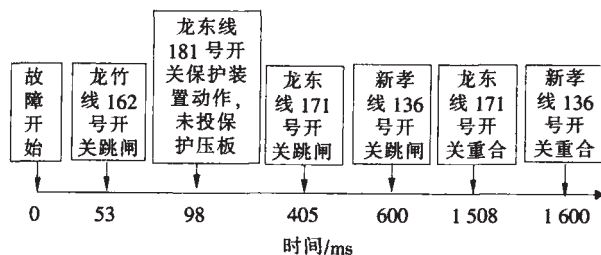
图 3 第 2 次故障的动作时序图

第 2 次雷击发生在 3 时 47 分, 造成了龙东线 B 相接地和孝东线 B 相接地。龙竹线 162 号开关保护装置零序过流一段 53 ms 出口动作, 开关跳闸, 未投重合闸。龙东线 181 号开关保护装置接地距离一段 98 ms 出口, 按调度要求未投保护压板, 保护没有跳闸。龙东线 171 号开关保护装置零序二段 405 ms 出口动作跳闸, 并于 1 508 ms 重合。在线路接地瞬间绵竹站 1 号主变压器、东北站 1 号主变压器中性点间隙被击穿, 由故障动作时序图可以看出龙桥站 110kV 龙东线 171 号和绵竹站 110kV 龙竹线 162 号先于这两台主变压器中性点间隙过流保护整定时间 (0.5 s) 跳闸, 将故障隔离, 所以这两台主变压器未跳闸。但是由于在孝东线上还有故障存在, 因此新市站 110 kV 新孝线 136 号开关保护装置零序 I 段

经 600 ms 延时出口动作, 1 s 后重合成功。第 2 次故障的动作时序图见图 3。

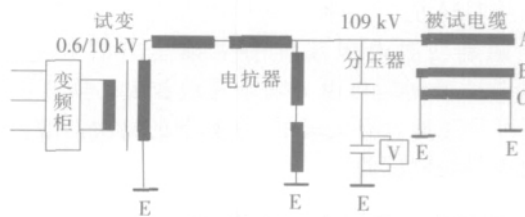
图 6 电缆交流耐压原理图

电缆进行交流耐压试验, 电缆型号为 YJLW03 ($\phi 400$), 电缆总长 2.147 km。试验原理见图 6。

图中: 试验变压器: ZJB-150, 预选 600 V/10 kV 档, 谐振电抗器: KZZ-55, 额定电感 45 H, 两串两并。试验容量估算: 电缆单相-地电容为 $C=0.16 \mu\text{F}/\text{km} \times 2.147 \text{ km}=0.344 \mu\text{F}$ 。串联回路的谐振频率估算: $f=1/(2 \sqrt{LC})=40 \text{ Hz}$ 。试验电压 $U_s=1.7U_0=109 \text{ kV}$, 则被试电缆容性电流约为: $I=U_s C=9.4 \text{ A}$ 。每节电抗器电流约为 4.7 A, 小于额定电流 6.5 A。试验容量要求: $P_s=U_s I U_c \times 1024.6 \text{ kV} \cdot \text{A}$ 。调频电源柜所需电源容量: $P_L=P_s/30=34 \text{ kV} \cdot \text{A}$ 。变频柜输入电流: $I_L=P_L/(380\sqrt{3})=51.7 \text{ A}$ 。
