国产 12 kV 铠装式金属封闭开关设备 技术隐患分析与对策

Analysis and Countermeasures of the Technical Potential Problems in Domestic 12 kV Metalclad Switchgears

摘要:通过对两起国产 12 kV 铠装式金属封闭开关设备烧毁故障原因的分析 and 总结,指出目前运行的许多国产 12 kV 铠装式金属封闭开关设备存在结构性弱点,容易在天气骤变过程中出现凝露,发生绝缘闪络故障和扩大事故范围,并明确提出了解决对策和建议。同时建议制造企业和电力用户重视早期国产 12 kV 铠装式金属封闭开关设备的整改问题,以达到控制绝缘故障和杜绝“火烧连营”事故的发生。

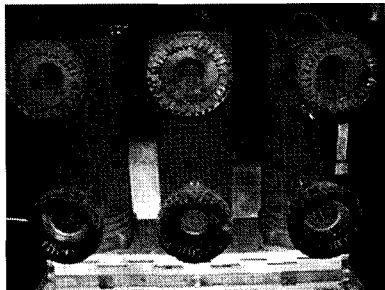
图1 手车烧损情况

柜,母线室上封板和柜体后封板向外鼓胀变形严重。手车触头的绝缘筒表面附着有黑色粉尘,上部三相动触头均存在烧熔现象,两根卡固弹簧全部烧断,手车下部三相触头完好,见图1。手车室内6只触头绝缘盒不同程度过热,但手车及手车室内无任何放电痕迹。

(2)主变压器、母分等大电流柜,由于手车触头插入的力量要求较大,手车固定点又在手车下部,所以易发生插入深度不足的情况。为此一方面更换了加长静触头增加插入行程,另一方面要求操作时人工增加手车上部力量,确保触头插入深度。同时建议制造企业减小手车滚轮和轨道之间的配合间隙。

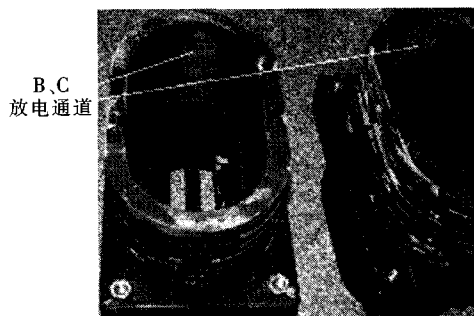
图2 穿柜套管放电痕迹

检查母线室,母线形式 TMY-100×2 垂直排列,母线转角和接头部位螺栓等曲率半径较小的尖端均存在放电烧熔现象,母线穿柜绝缘套管由于严重过热后呈炭化泛白,失去原有红褐色表面,其中 B、C 相套管内壁有明显的放电痕迹,见图2;B、C 相母排在绝缘套管的端部上下位置分别出现两个月牙形的烧熔缺口,见图3。

(1)由于柜体柜间母排是通过穿柜绝缘套管实现的,但母线和绝缘子之间是悬浮的,此处电场分布极不均匀,所以其绝缘裕度或表面爬距应该要高于一般要求。为此,采用加大中间套管尺寸,并在母线表面增加完整的复合绝缘,以提高母线绝缘强度和改善此处的电场分布状况。同时建议安装此类柜体时,在母排与穿柜套管之间的悬浮断面处加涂硅脂类物质以消除小气隙,进一步改善电场分布。

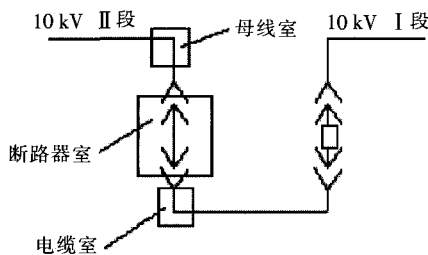
图5 母分柜位置示意图

母线室中的放电高温不仅烧损铜排,还使铜汽化喷射到母线室各个角落,也经母线室和电缆室之间的百叶窗喷射到电缆室,使故障扩大到电缆室。同时,由于2次事故的短路点都在上部母线室,见图5,此时断路器手车的上部触头将受到极大的电动力,使手车上部满足不了动稳定要求而后仰,加上手车触头插入深度不足,三相同时出现同程度的松动,造成同程度的烧损,而由于手车固定点在下部,所以下部触头完好。
