带电开口运行开关防雷击过电压的探讨

Research on Electrified-opened-switch Protected from Lightning Overvoltage

摘要:从过电压的折射和反射的原理出发,分析了带电开口运行开关容易遭受雷电过电压损坏的根本原因,提出了相应的改进保护措施。

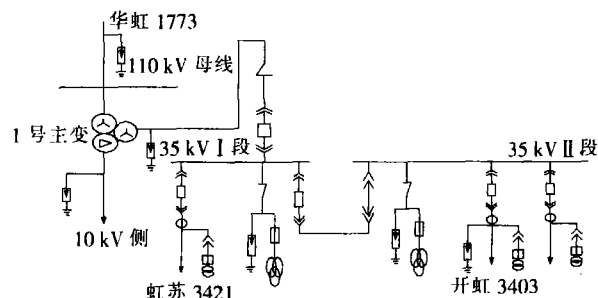
110 kV 虹桥变由华虹 1773 线主送电源, 1 号主变及三侧开关运行; 35 kV 母线 I、II 段并列运行, 虹苏 3421 线运行、虹池 3420 线充电运行、开虹 3403 开关热备用 (对侧开化变; 充电运行), 10 kV I、II 段母线及压变, 10 kV 母分开关运行, 相应 10 kV 线路运行。开虹 3403 自动装置对虹桥自投, 运行方式见图 1。
