启备变油色谱异常的分析

李 逊

(国电浙江北仑第一发电有限公司, 浙江 宁波 315800)

Analysis for Chromatogram Abnormality in Oil of the Start-up Standby Transformer

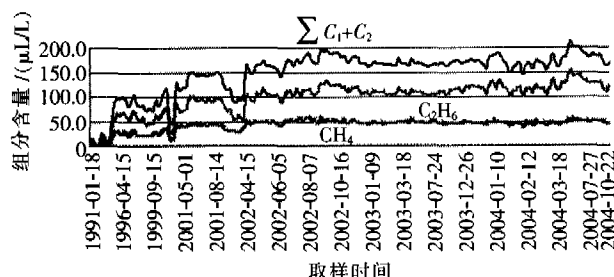
图 1 影响总烃变化的主要组分含量变化趋势

由图 1 发现,从 1994 年起,油中总烃的变化趋势与油中乙烷含量的变化趋势有着极其吻合的同步变化规律,由此可以肯定,导致该设备本体油总烃超注意值及上下波动的最直接原因是乙烷含量的相应变化。对此,分析引起乙烷含量有较快速度上升的主要因素可能有以下几方面。

应用 IEC 推荐的“三比值法”^[1]对长达约 10 年的色谱检测数据进行了变压器故障类型判断,其“三比值”(C₂H₂/C₂H₄), (CH₄/H₂), (C₂H₄/C₂H₆)的结果为:编码为“120”的占 2.1%,故障类型判断为“低能放电兼过热”。编码为“020”的占 96.5%,故障类型判断为“低温过热”。据此可初步判定,该设备内部一直存在着 150℃~300℃低温范围的过热故障。统计长期以来的色谱检测数据,截至到 2004 年 10 月,乙炔曾出

现过2次,首次出现在1994年10月31日~1996年4月15日,浓度范围为0.04~0.31 $\mu\text{L/L}$ 。第2次出现在2003年12月25日~2004年2月5日,浓度范围为0~4.15 $\mu\text{L/L}$,在这期间,外送浙江电力试验研究所等单位所作的色谱对比测试结果,均证实了油中确实有乙炔组分存在。尤其是2003年12月25日,色谱监测时发现1.30 $\mu\text{L/L}$ 的乙炔,但第2天作跟踪复测时却未检出。至12月29日9时30分,取样监测时乙炔含量上升至4.15 $\mu\text{L/L}$ 的最高值,同日15时15分,取样检测时乙炔含量又下降至0.76 $\mu\text{L/L}$ 。2003年12月30日的9时50分,14时30分又分别取样,发现油中乙炔含量逐步下降至0.13 $\mu\text{L/L}$ 和0.08 $\mu\text{L/L}$ 。在随后35天的11次色谱跟踪监测中,油中乙炔的浓度呈逐渐回落趋势。从2004年2月12日~2004年10月22日的检测中,油中一直未发现有乙炔出现。纵观历史色谱检测数据,油中两次阶段性出现乙炔,尤其是从第2次乙炔出现浓度呈现较大幅度变化的情况分析,该设备内部除了长期存在低温过热故障外,可能在某些部位还曾发生过间歇性的高能量放电现象。

超注意值的最大可能性,还是因该设备内部长期存在着低温过热故障,同时在某些部位还曾发生了间歇性的高能量放电现象。只不过从现有的色谱检测数据分析,这种内在的潜伏性故障的性质还不是太严重。因此,若设备在一定时期内无法撤出运行,自然应继续实施色谱跟踪监测,以进一步观察这种潜伏性故障的发展趋势,这不失为一个符合实际情况的有效方法。但也应该看到,由于色谱检测技术存在对故障部位无法准确定位的不足,因此对启备变 12B 故障程度、部位的确定还需结合其它测试技术手段,同时进行有效的监测、检查。此外启备变 12B 投运至今已有 15 年,期间未发生过大的故障,也未作过检修及真空滤油处理,其油中烃类气体浓度随运行年限增加而上升也在所难免。因为自 2001 年 5 月发现,该设备本体油中总烃接近 150 $\mu\text{L/L}$ 的注

意值后,在实施长达 3 年多的色谱跟踪监测中,最高值为 209.98 $\mu\text{L/L}$,至 2004 年 10 月 27 日停运检修前的最后一次色谱检测,其总烃也仅为 169.15 $\mu\text{L/L}$,总烃总体上升幅值不是很大。为查明总烃长期超注意值是否因绝缘油运行年限长自然劣化引起,可利用适当时机对该变压器本体油进行滤油处理,结合其复役后负荷状况的变化,有的放矢地加强色谱跟踪监测等技术手段的综合应用,相信从多方位入手定能查明该设备长期色谱异常的真正原因。

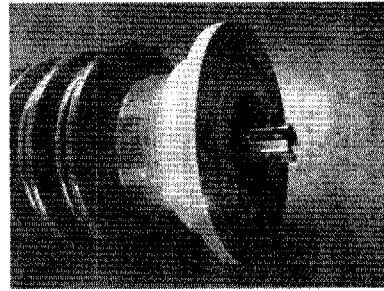
图2 绝缘拉杆的圆柱孔

均无伤痕;②检查动触头、静触头,无零部件损坏,尺寸合格。引弧触头没有出现麻点等严重燃弧的现象,属于正常范围,并对动、静触头进行了打磨抛光处理;③发现断路器内的干燥剂颜色由灰白色变为淡红色,且质地较脆,易掉粉尘,对其进行了更换;④绝缘拉杆与动触头连接杆尺寸合格,当检查绝缘拉杆与动触头连接杆的连接圆柱销及圆柱孔时,发现灭弧室的连接杆接头的圆柱孔以及和其连接的圆柱销已变形,(圆柱孔规定尺寸为: $\phi 19^{+0.033}$ mm,实测值为 $\phi 19.23$ mm, $\phi 19.07$ mm,呈椭圆形;圆柱销规定尺寸为: $\phi 19^{-0.020}$ mm,实测值为 $\phi 18.8$ mm、中间宽度为20 mm的凹环面),绝缘拉杆的圆柱孔见图2。⑤对断路器进行清理,更换各部位密封圈及直动密封。

注:图中箭头所指为绝缘拉杆的圆柱孔(动触头连接杆连接)

(2) 对绝缘拉杆与动触头连接杆的连接圆柱销及圆柱孔的变形进行分析,认为销与孔的配合间隙偏大,造成该处悬浮电位的产生,电腐蚀使圆柱孔和圆柱销变形,最终导致尺寸不合格,并且电腐蚀在运行中也会有响声产生,同时伴随发热现象。而圆柱销在电腐蚀的作用下分解出主要成分为 Fe 元素的物质,使得灰白色粉末中含有大量 Fe 元素。

对干燥剂进行更换,在绝缘拉杆与动触头连接杆的连接圆柱销及圆柱孔之间加装一个等位片,将圆柱销及圆柱孔连接起来,就不会产生悬浮电位,也就没有电腐蚀现象。

对 51 台 252 kV 断路器分批更换了原有的绝缘拉杆,并在绝缘拉杆的圆柱孔附近安装一等位片,使其连接动触头的圆柱销消除了电腐蚀现象。
