220 kV 支柱绝缘子断裂原因分析及对策

Analysis and Countermeasures of Fracture of 220 kV Post Insulator

摘要: 针对 220 kV 支柱绝缘子瓷件断裂事故, 通过理论计算和试验, 指出由于现场安装不当等原因可以导致支柱绝缘子断裂, 探讨和分析了支柱绝缘子瓷件断裂的原因并提出了相应的对策。

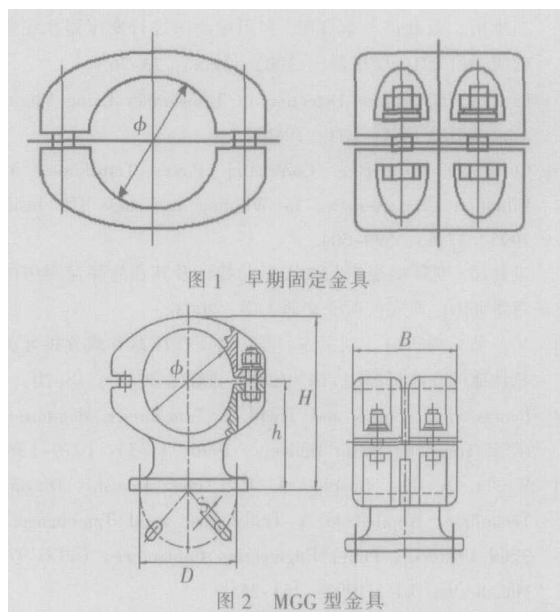
图 1 早期固定金具

现场使用的早期金具多为图 1 结构。这种金具与 DL/T697-1999《硬母线固定金具》及电力工业部 1997 年修订的《电力金具产品样本》有关章节均不相符, 仅能用于 T 接金具, 最多只能使用在固定位置, 应逐步彻底淘汰这种固定金具, 见图 1。

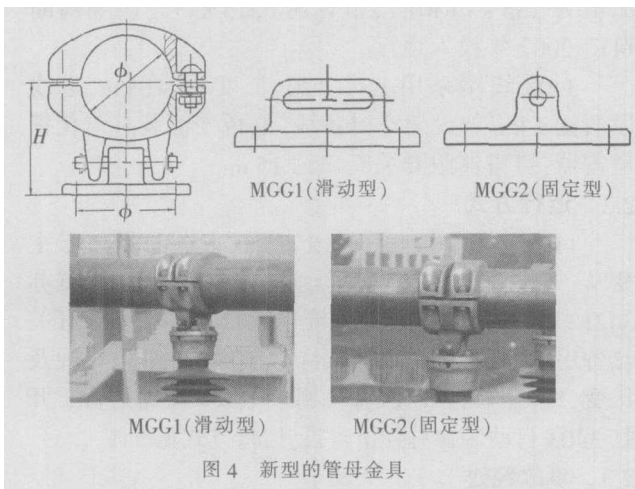
图4 新型的管母金具

随着科学的不断发展,技术也在不断的进步,近一两年,由于管母支柱绝缘子断裂事故的不断增多,金具厂家也在根据用户的需求,研制开发新型的管母金具。如:某厂研制开发的下面结构的固定金具MGG1(滑动型)和MGG2(固定型),见图4。虽然在部颁产品样本以及部颁标准DL/T697-1999《硬母线固定金具》中未有提到,但经过和省电力勘测设计院有关技术人员详细校核,并多方调查了全省以及外省的管母金具使用情况,得知该种形式的金具自1999年以来,在河南省及外省众多220kV户外变电装置中得到了广泛的使用,运行情况良好。值得一提的是,郑州小刘500kV变电站220kV部分管母支柱进口金具即采用的这种形式,因相应的进口支柱绝缘子选用的也是抗弯负荷4kN,抗扭负荷2kNm的产品,运行至今已将近20年,情况良好。应该说这种结构的金具较好的解决了管母热胀冷缩产生的滑动问题,提倡积极使用。

(3)新建或改造的项目推荐使用MGG1(滑动型)和MGG2(固定型)管母金具。见图9。

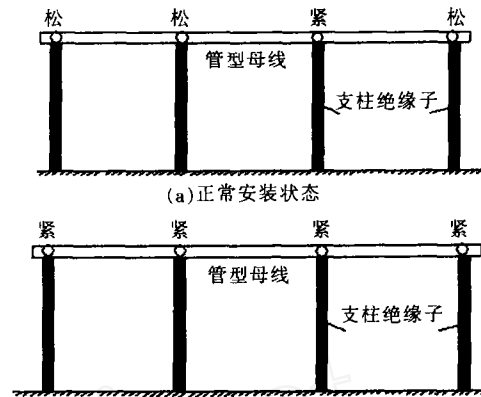
图5 安装状态

管母金具的安装存在问题,金具与管母线的尺寸配合也存在问题,这两个问题的存在造成这一节母线上的4对金具与管母线之间形成比较紧固的连结,管母线与金具之间不能自由滑动,节与节之间的伸缩节不能起到应有的作用。因热胀冷缩,管母线沿轴线伸缩变形对支柱绝缘子上端产生长期弯曲作用力,特别是在风力较大时,管母线受到了风力和由风力产生的高频低幅振动迭加在支柱绝缘子上,对绝缘子的使用极为不利,是造成绝缘子折断的一个原因。

由于母线金具安装不正确,金具与管母均为抱死连接,由于温度变化导致管母长度变化,从而使支柱绝缘子产生应力,见图5。

若图5采用推荐的MGG₂型管母金具,则“松”为MGG1(滑动型),“紧”为MGG2(固定型)。同时,使用MGG₂型管母金具也应将中间螺杆对中,避免发生安装偏心导致没有滑动余量的问题,见图6。
