# 真空灭弧室瓷壳黄斑的形成机制及消除措施

## Formation Cause and Eliminating Method of the Yellow Specks in Ceramics of Vacuum Interrupters

**摘要:** 对黄斑瓷壳和正常瓷壳进行了电性能测试、化学及烧氢烘烤等一系列试验,证明了高压老炼后真空灭弧室瓷壳黄斑的形成是由于氧化铝晶格配位结构的变化引起的,它不影响真空灭弧室的电气性能,而且加热至 650℃后即可消除。

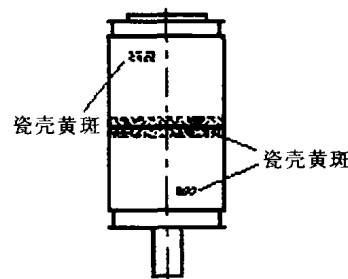
图 1 瓷壳黄斑示意图

如图 1 所示,瓷壳黄斑多数集中在真空灭弧室中间屏蔽罩固定环两侧或外露式中间屏蔽罩两端的瓷壳上。解剖分析发现,白色瓷壳的变黄是从瓷壳内壁开始,一直渗透到瓷壳的外壁,呈现完全渗透的黄色瓷状态,而非瓷壳表面上一层黄色。

在高压老练过程中,灭弧室内所含的金属物质及陶瓷材料中的杂质是产生瓷壳黄斑的直接原因。在电场及热的作用下,金属元素可能通过迁移或者溅射等途径进入氧化铝晶相中,或者是陶瓷材料本身的杂质使晶体产生了缺陷,痕量杂原子(相对于铝、氧),改变了晶格中的正负离子及电子的分布,从而产生了特征波长的吸收。

根据上述的试验,把只是瓷壳发黄而其它测试指标合格的真空灭弧室放入真空炉中,摸索出使瓷壳黄斑消失的最低温度。升温至  $650\text{ }^\circ\text{C}$ ,保温 20 min,黄斑瓷片恢复正常的白色。
