±800 kV 直流穿墙套管接头异常发热原因研究

Study on Abnormal Overheating of ±800 kV DC Wall Bushing Joint

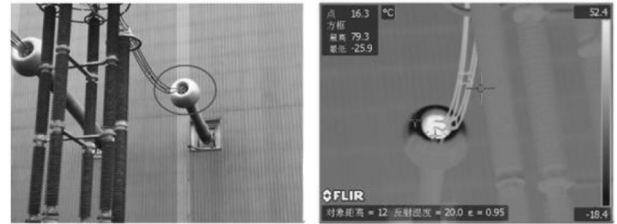
图 1 红外测温位置

经红外测温, 发现该站极 I 高端 400 kV 直流穿墙套管直流场接头温度偏高, 最高 79.3 °C (负荷电流约 4 700 A), 其余同位置 45 °C, 见图 1; 极 II 高端 800 kV

直流穿墙套管直流场接头最高温度 56.6 °C, 其余同位置 31.9 °C。

极 I 高端 400 kV 穿墙套管发热位置 极 I 高端 400 kV 穿墙套管测温图

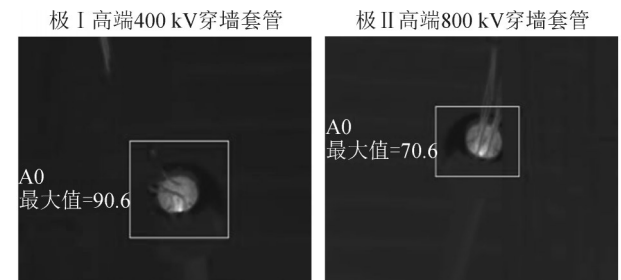
图 2 跟踪红外测温

结合对侧换流站限负荷的时机, 对该发热部位进行了“十步法”消缺处理, 其中对极 I 高端 400 kV 直流穿墙套管连接金具进行了更换处理。投运后, 经连续红外测温跟踪, 发现发热现象依然存在, 见图 2 (单位: °C)。

根据连续测温记录显示, 上述发热部位温度随着负荷电流大小变化明显上升或下降, 可判定属于电流型发热。同时, 对比可见光图片见图 3, 并从套管接头处结构及发热区域位于中心位置来判断, 该套管接头处发热是由导电杆端子和线夹抱箍之间接触不良所引起。

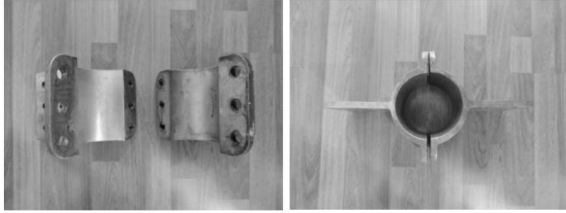
图4 抱箍本体的宏观形貌

观检查,其宏观形貌见图4。抱箍本体呈暗红色,符合T2纯铜材质的宏观特征。经检查,抱箍本体无裂纹或孔洞等明显损伤,但存在轻微变形的迹象,该抱箍是否有变形,需要进一步的试验验证;而且,由于发热温度较低,最高只有90.6℃,因此未能在抱箍本体表面观察到过度氧化或灼烧发黑的痕迹。

从图 4 可见, 抱箍采用两分瓣式结构, T2 纯铜整体铸造, 引弧板和抱箍本体间圆滑过渡, 抱箍和端子铜头的装配仅靠高强度紧固件连接。从图 6 可见, 抱箍侧四分列线夹与直流场相连, 端子铜头侧穿墙套管安装在阀厅上部。这样的结构将使接头承受载荷和风载共同作用, 外力会对抱箍的变形产生影响, 还包括温度, 荷载以及其他因素等。

2)对四分之一线夹本体进行重新设计,安装加强筋,提高抗变形能力。

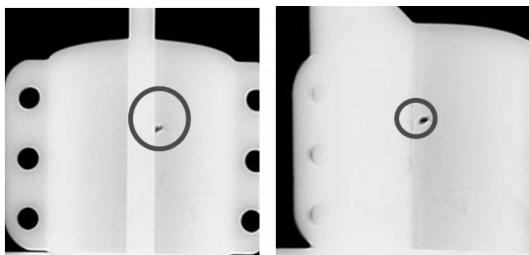
图5 抱箍本体的X射线探伤图

为检查抱箍本体的内部质量,运用数字X射线技术进行了内部探伤检测。从多个不同角度对样品进行了射线拍片,其结果见图5。从图5中可以看出,在其中一只抱箍本体的引流板根部(如图5中圈标注的位置)发现一个面积较大的内部孔洞。

另外, 本次试验在抱箍内部发现了一个直径约为 $\phi 2$ mm 的封闭孔洞, 考虑到抱箍内径为 $\phi 132$ mm, 厚度为 14 mm, 通过载流能力计算, 可以排除孔洞对通流能力的影响。虽然 P、Fe、Sn 等元素对导电率的影响, 是随着上述元素的增加致使导电率逐渐下降, 但按 DL 5222—2005 还是直流五通的规定计算

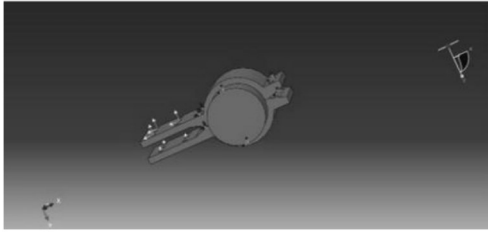
图7 边界条件

抱箍重量壁厚为14 mm,导线长约8.5 m、重约38.5 kg,线夹重约11 kg,边界条件的设定,依照图7的位置,铜头端子右边的一排螺栓孔约束完全固定,靠铜头端子左边最近的一排螺栓孔不固定下 x 、 y 两个方向的位移,其他的约束都固定,铜头端子左端另外的两排螺栓孔用来施加载荷,铜头端子沿着 z 轴的负方向那一端约束设置为完全固定,将上述边界条件导入仿真试验模型,计算其位移总量,经

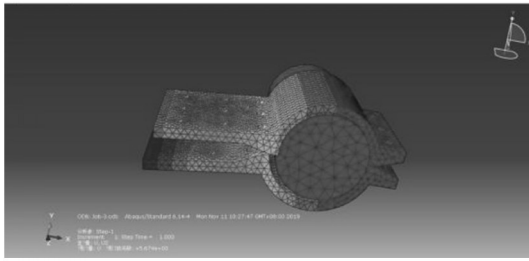
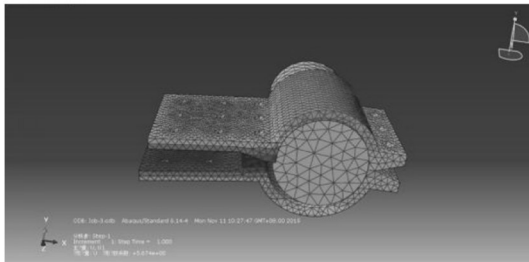
图8 位移仿真

计算抱箍在 y 方向产生的最大位移为2.02 mm,

在 x 方向上产生的最大位移为 1.27 mm。位移仿真见图 8。

当材料产生形变时, 如果所受到的载荷超过了材料本身弹性极限, 那么当荷载去除时, 材料产生的变形就不能完全恢复, 就会产生塑性形变。理论计算的抱箍最大应力达到了 180 MPa, 但 T2 纯铜的抗拉强度为 170 MPa, 因此, 长期运行工况下, 抱箍存在变形的可能, 外观检查结果也佐证了该结论。

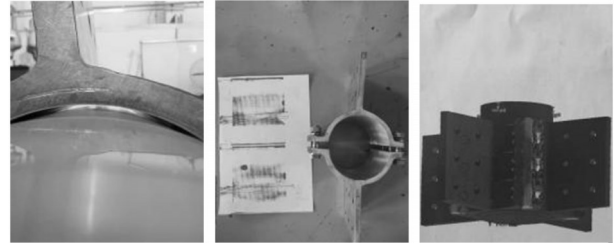
图9 试样照片

规格的端子铜头上, 进行了空载模拟配合, 结果显示, 抱箍中间位置引流板部位与端子铜头之间存有较为明显的空隙, 宏观检查有较明显的变形现象, 见图 9(a); 然后, 按工艺要求的扭矩使用扭力扳手对其紧固, 进行了压紧试验, 结果显示, 抱箍与端子铜头间存在失配现象, 见图 9(b); 最后, 将各参数输入仿真软件, 进行了仿真计算, 结果显示, 抱箍与端子铜头也存在失配迹象, 发亮的区域表明该部位存在间隙见图 9(c)。

(a) 空载模拟配合

(b) 压紧试验

(c) 仿真试验

运行表明,空隙对载流能力的影响极大。通过应力计算和受力分析,发现该只抱箍在载荷和风载共同作用下产生了塑性变形缺陷,使得抱箍和端子铜头间存在较大的空隙,而配合试验的结果也有力的佐证了直流套管接头部位空隙的存在。为了验证配合空隙对导体导电率的影响,又进行了导电率测试,在测试中发现接触面积对载流能力影响是巨大的。取纯铜标准片进行导电率测试,经试验发现接触面积与导电率成正比关系,即接触面积在T2铜标准片上的占比与载流能力成正比关系,如接触面积为80%,那么导电率约下降为完全接触状态下的80%左右。同时,在载流能力计算中,实测最大载流数值均小于根据实测面积所计算的最大设计载流能力,也佐证了接触面积变化对载流能力的影响较大。

根据运行记录,发现通过发热部位的实际负荷电流约为4 700~5 000 A之间,小于设计值。而利用在标准片上通过不同接触面积测得的导电率,可判定,引起该套管接头发热的主因是抱箍变形。变形使得抱箍和端子铜头之间形成空隙,接触面积变小,载流能力下降,电阻增大,进而引起了接头部位异常发热,同时,元素不合格导致的导电率下降,反过来进一步促进了载流能力的下降。

3)提高抱箍内径加工精度,减少因加工误差造成的配合间隙。

4)严格执行现场装配工艺,并计算合理的紧固扭矩。
