## 换流站极母线直流避雷器监测器不动作原因分析

**摘要:** 监测器串接于金属氧化物避雷器接地端, 用于记录避雷器的动作次数以及泄漏电流。标准 JB/T 10492—2025 和 GB/T 24845—2018 对监测器在 8/20  $\mu\text{s}$  波形下的动作电流做了规定, 而对其他冲击电流波形没有做出要求。在实际系统运行中, 流过避雷器的电流波形并非都为标准 8/20  $\mu\text{s}$  雷电流波形, 导致可能存在避雷器监测器不动作情况。文中针对一起换流站极母线直流避雷器监测器不动作的故障案例, 逐项开展试验工作, 分析监测器不动作原因。试验结果表明: 电流波形越长, 波头越缓, 避雷器监测器的动作电流越大。进一步推论, 在本次故障案例中, 流经避雷器的电流具有更宽(约 6.5 ms)的时长, 导致要比规程 8/20  $\mu\text{s}$  测试波形更大的电流幅值才能触发监测器动作, 且该动作电流很可能大于 700 A。

## Cause Analysis of Inaction of the DC Arrester Monitor on the Pole Bus of a Converter Station

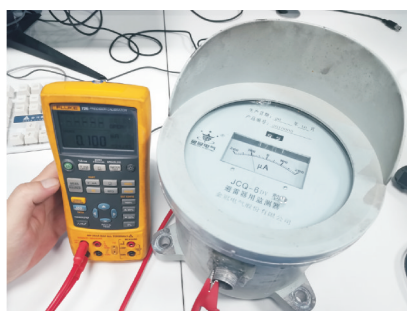
对监测器的电流表进行性能测试,给定的标准电流大小分别为50、100、150、200  $\mu\text{A}$ ,要求误差小于5%。试验记录见表1、图2。结果表明,该监测器的电流表性能满足要求。

图2 电流表性能测试

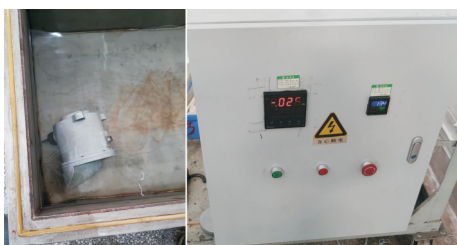
1)密封试验:把监测器放入负压检漏仪中,抽真空至 -0.025 MPa., 保压时间 3 min, 在保压时间内,无连续性气泡溢出。试验现场见图 11。

图 11 密封试验
