# 油浸式正立式电流互感器产气故障的诊断及仿真分析

## Diagnosis and Simulation Analysis of Gas Generation Faults in Conventional Upright Oil-Immersed Current Transformers

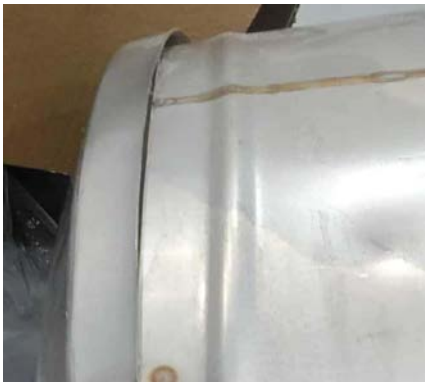
图 1 220 kV 电流互感器 A 波纹膨胀器照片

巡视人员例行巡检过程中发现电流互感器 A 波纹膨胀器螺丝处破裂部分顶盖变形顶起，详见图 1。

Fig. 1 Photo of 220 kV current transformer A corrugated expander

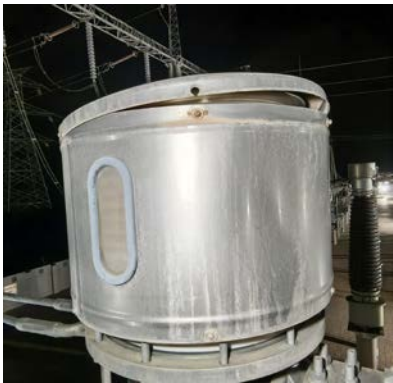
图 2 220 kV 电流互感器 B 波纹膨胀器照片

发热缺陷时，发现电流互感器 B 波纹膨胀器螺丝处破裂，部分顶盖变形顶起，详见图 2。

Fig. 2 Photo of 220 kV current transformer B corrugated expander

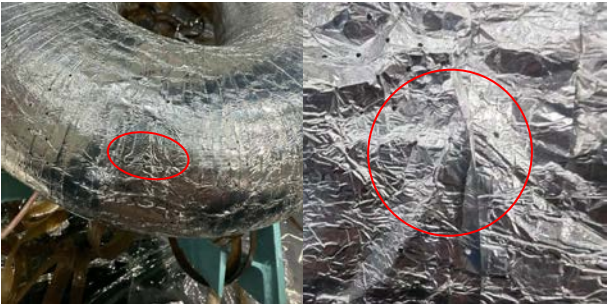
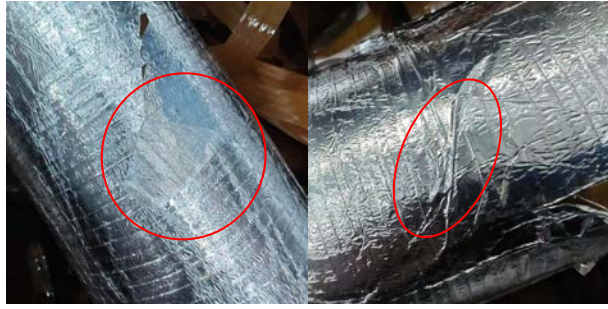
图 3 铝箔纸褶皱或重叠情况

- 1)两台互感器末屏均存在大面积褶皱及铝箔纸重叠情况，见图 3；
- 2)两台互感器零屏至 11 屏间，大量存在绝缘纸褶皱情况，端屏下部褶皱明显见图 4；
- 3)两台互感器各层电容屏均可见多处大面积涂胶处，见图 5；
- 4)电流互感器 A 零屏引出线变形，见图 6；
- 5)电流互感器 B P<sub>1</sub> 侧 8 屏第二层端屏下方绝缘纸出现断裂，见图 7；
- 6)电流互感器 B P<sub>1</sub> 近端的 0 屏至 2 屏之间绝缘纸出现大面积空鼓褶皱，层间出现大片黏稠状物质，确定为 X 蜡，见图 8；

Fig. 3 Folding or overlapping of aluminum foil paper

1) 电流互感器 A、B 解体检查结果表明，设备制造工艺把控不严，尤其是一次绕组外部的绝缘纸褶皱严重，各层电容屏也存在大量褶皱；依据 DL/T 722—2014《变压器油中溶解气体分析和判断导则》<sup>[18]</sup>相关特征气体判断方法指导，结合现场试验中油介损值异常(0.077 0%>0.04%)，产气组分中存在大量  $H_2$ 、 $CH_4$ ，同时乙炔超注意值的情况， $CO_2/CO$  比值小于 3，符合局部放电导致的缺陷特征；发现绝缘油劣化产生 X-蜡污染，但同时整体介损试验合格，排除 X-蜡长期积聚导致的过热产气(纸绝缘环流)。

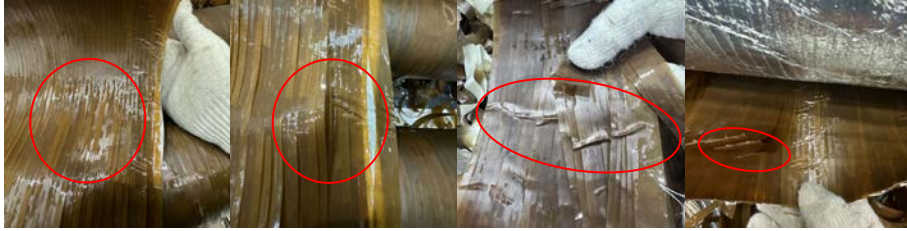
图 4 绝缘纸褶皱或重叠敷设情况

Fig. 4 Wrinkles or overlaps on insulation paper

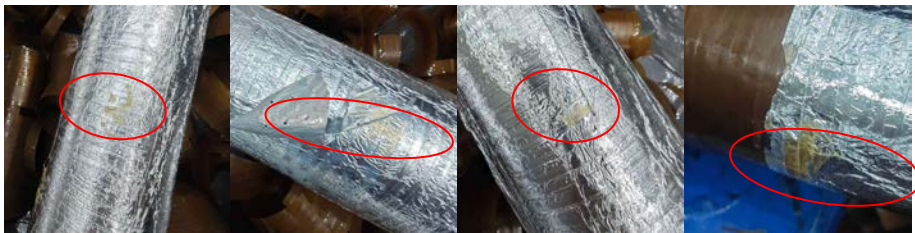
图 5 大面积涂胶处

Fig. 5 Large area adhesive coating area

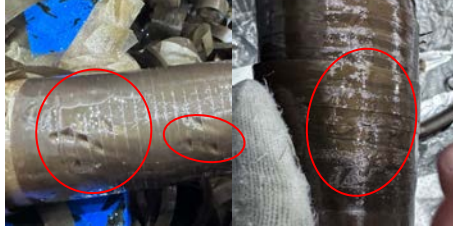
图 8 绝缘纸附着 X 蜡

Fig. 8 The area where X wax is attached to the insulation
