## 电压互感器手车复合绝缘失效及电场分布的研究

**摘要:** 复合绝缘是空气绝缘开关设备小型化设计的一种重要绝缘方式。复合绝缘结构的PT(电压互感器)柜运行情况表明,该类型产品的绝缘故障率较高,特别是在湿度和污秽联合影响下,因绝缘结构设计不当的产品很容易产生局部放电,进而引发相间短路。究其原因,绝缘隔板是相间短路的“桥梁”。文中对一起24 kV PT手车三相短路事故原因进行了详细分析,通过电场仿真结果可以看出:在复合绝缘结构中,高压对绝缘板之间的距离是复合绝缘结构设计的关键。文中的故障分析以及电场分析为新产品开发与故障诊断提供了有益的参考。

### Study on Composite Insulation Failure and Electric Field Distribution of Potential Transformer Handcart

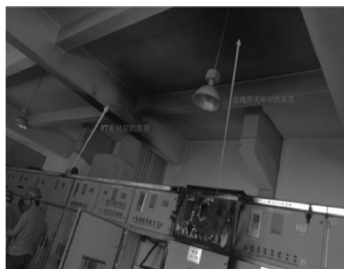
图1 被烧开关柜的外部图

某变电站复合绝缘结构的24 kV PT手车发生了短路事故,导致母线失压。经查询故障后台信息可知,PT手车发生了三相短路事故,故障电流达10 000 A以上,经过现场勘查,故障图片见图1、2。从图1可以看出,故障柜子的对应房顶位置被熏黑。PT柜和PT手车故障图片见图2。从图2(b)可见,PT手车上的高压熔断器被烧熔断后掉落在PT手车上,互感器外部被烧黑,但是互感器本身没有炸裂,环氧树脂内部也没有发生击穿等问题。柜内与PT手车对应的绝缘板被电弧严重烧损成灰,但柜内和PT手车上对应最近金属板都未见电弧击穿点。

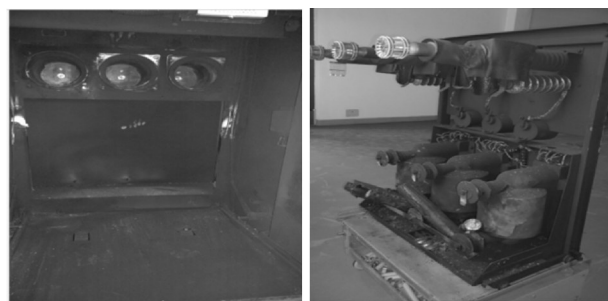
图2 PT柜及PT车被烧图片

(a) 烧毁的PT柜子正视图片 (b) 被烧的PT手车图片

3)PT本身内部缺陷导致的局部放电,或者热老化达到一定程度后引发的内部局部放电,严重的局部放电引起的互感器高低压侧的直接击穿,以及互感器线圈的匝间绝缘导致的长期局部放电,严重情况下导致外绝缘损坏而发生相间短路:从图2(b)故障图片可知,PT本身内部没有击穿点或者炸裂。同时,三相PT也不可能同时发生内部击穿事故;

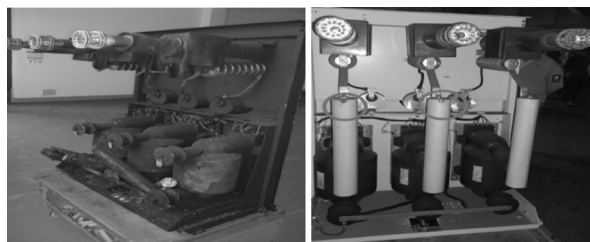
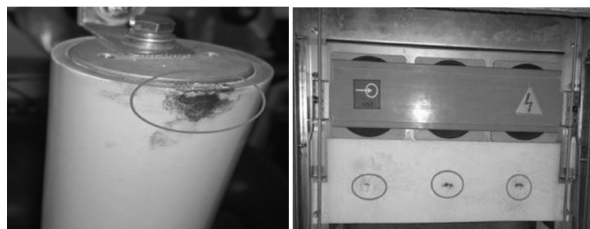
图3 烧毁的PT与未烧毁的PT及柜子图片

(a) 烧毁的PT手车高压触臂图片 (b) 未烧毁的PT手车熔管支架放电图片

(c) 熔管支架放电局部图 (d) 未烧毁的PT柜内图片

在综合上述关键信息的基础上对本变电站另一台设计相同但未发生事故的PT手车与PT柜子进行停电勘察,从图3(b)、(c)、(d)图片中可以得到如下几点关键信息:

- 1) 熔管的绝缘支架上端部对SMC绝缘存在局部放电现象;
- 2) 与熔管上端部放电位置对应的柜子上的SMC绝缘板也存在被局部放电烧毁的点;
- 3) A、B、C,三相熔管上端部以及柜内对应的绝缘板上放电严重程度不一。

- 1)PT手车上的熔管绝缘支架上端部与PT柜对应位置的绝缘板本身存在小间隙放电现象(间隙过小);
- 2)PT手车上三相熔管支架不处在同一平面上(三相放电严重程度不一可以证明这一点);
- 3)在过电压情况下或者高温高湿季节局部放电严重的情况下,三相熔管的高压端部同时对PT柜内绝缘板同时放电,绝缘板就成为了相间短路的“桥梁”。

1) 母线室发生短路故障产生的电弧窜入手车室导致PT手车短路:假定是母线室发生故障波及到PT手车导致三相短路故障,应该PT手车的高压触臂前端烧毁更为严重,但从图3(a)中的图片信息可知,离母线室更近的梅花触头没有电弧烧损的任何痕迹,其电弧通道见图4,从图4中还可得知,PT手车到其顶部泄压顶盖中没有其他高压元器件,也就是说PT手车室中除PT手车本身以外,没有其他可以导致对地或相间短路电弧产生的地方;

综上所述,PT手车以及柜子的复合绝缘结构设计缺陷是本次复合绝缘失效事故的真正原因:在高温高湿的环境下,空气压力相对降低,空气在同样的电场强度下更容易发生放电现象。同时,由于产品装配工艺的差异,导致了三相高压熔断器端对SMC板的距离不同,从而放电严重程度也不一样。

1)尽量加大高压熔断器与柜体金属隔板之间的电气间隙,可以有效降低高压熔断器端部周围空气中的电场强度,从而有效降低局部放电几率;

2)在高压熔断器到柜体金属隔板之间的电气距离一定时,高压熔断器端部到中间SMC绝缘隔板之间的电气间隙成为影响绝缘性能的决定性因素,尽量使高压导体与SMC绝缘板保持合理的电气间隙;

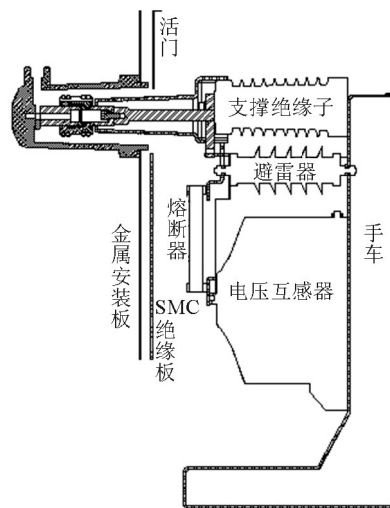
图5 故障PT手车的结构原理示意图

PT手车的结构原理见图5,该手车上集合了避雷器、高压熔断器、电压互感器等主要核心元件。由于电压互感器的高度尺寸较大,因此,互感器高压端子加装高压熔断器后与柜体的金属隔板之间的距离太小,为了满足绝缘性能的要求,在高压熔丝与金属隔板之间加装了一块SMC绝缘板,其隔板位置示意图见图5,其实物如图3(d)所示。

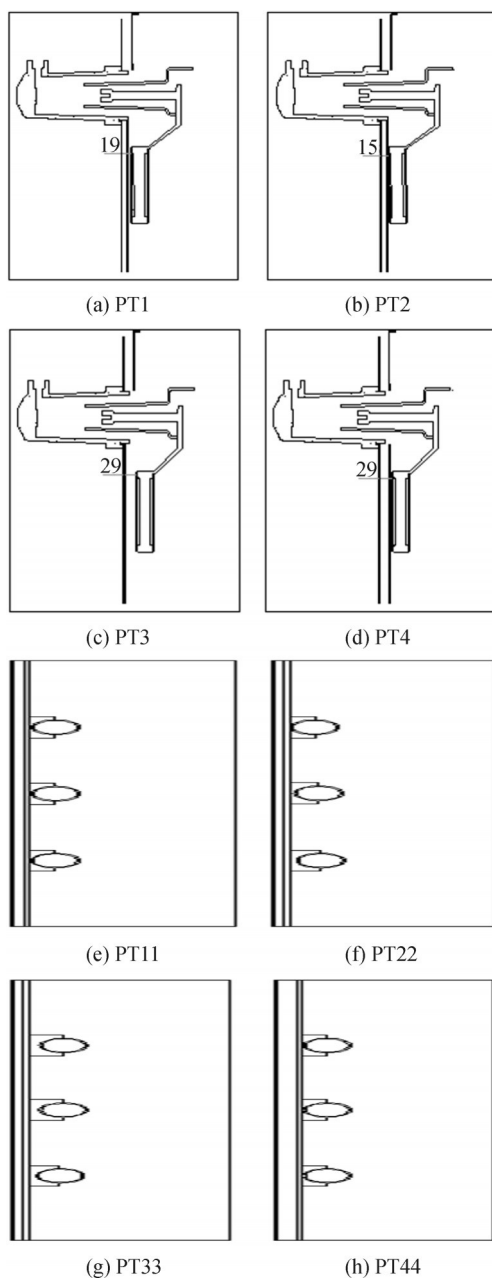
图6 简化的仿真案例

根据实际产品的装配结构以及事故特征,简化的仿真案例见图6。从事故分析和设计改善两个方面建立了不同的案例,其案例的主要关键参数和区别是:

- 1)按照产品结构与装配关系建立的理想案例:垂直和水平方向分别对应图6(a)和图6(e),在仿真案例中分别用PT1和PT11表示;
- 2)按照产品实际装配关系建立的近似实际案例:三相高压熔断器端部离SMC绝缘隔板的距离不一致。对应图6(b)和图6(f),在仿真案例中分别用PT2和PT22表示;
- 3)从设计改善角度,高压熔断器端部与SMC绝缘板之间的距离增大了10 mm,其垂直与水平方向的仿真案例对应图6(c)和图6(g),在仿真案例中分别用PT3和PT33表示;

4)从设计改善角度,高压熔断器与SMC绝缘板之间的距离不变,SMC绝缘板与金属隔板之间的距离增大10 mm,其垂直与水平方向的仿真案例对应图6(d)和图6(h),在仿真案例中分别用PT4和PT44表示。

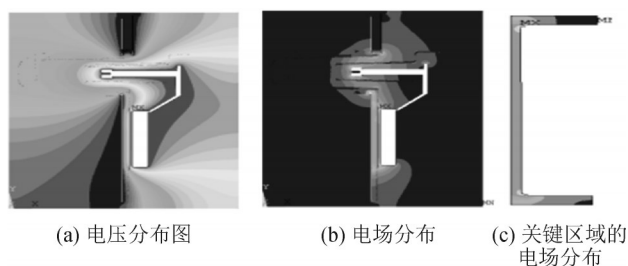
图7 垂直方向案例PT1案例的电场仿真结果

垂直方向的仿真案例电场仿真结果见图7-10。

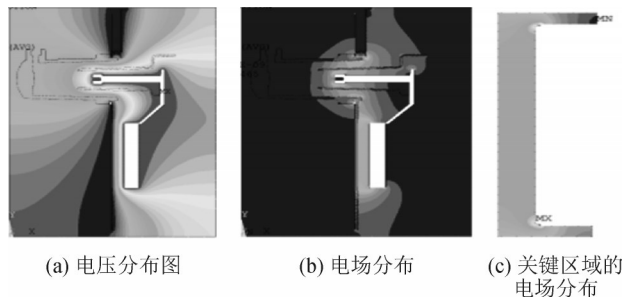
图9 垂直方向案例PT3案例的电场仿真结果

通过图9的PT3、图10的PT4以及对应的图13的PT33和图14的PT44电场仿真结果可以发现:通过加大高压对地的距离时,电场强度最大值都有效地降低,垂直方向的最大值由2.22 kV/mm分别降低到1.59 kV/mm和1.67 kV/mm。同时,在对地距离相同的情况下,高压对绝缘板之间的距离大小是决定关键区域内电场最大值的决定性因素,从PT33和PT44案例电场仿真结果可以看出,离绝缘板距离越近,即气隙距离越小,电场值越大<sup>[20-22]</sup>。

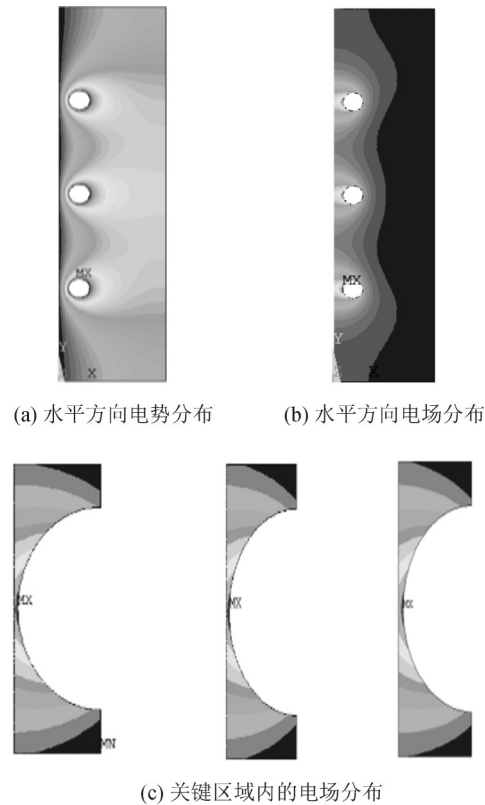
图 11 水平方向案例 PT11 案例电场仿真结果  
Fig. 11 Electric field simulation results of PT11 case on horizontal direction model

对应PT1,PT2,PT3及PT4的水平方向案例电场仿真结果见图11-14。

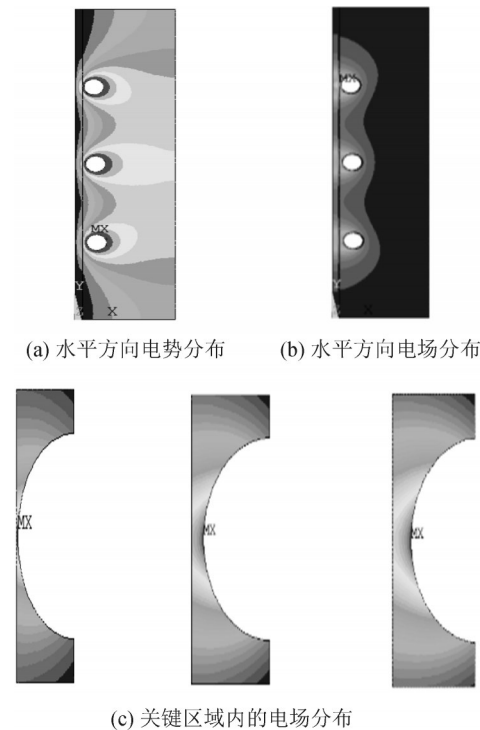
图 12 水平方向案例 PT22 案例电场仿真结果  
Fig. 12 Electric field simulation results of PT22 case on horizontal direction model

由于其对绝缘板之间的电气间隙较小,高压熔断器端部周围空气中(关键区域)的电场值都是最大的。PT22 案例的仿真结果可以看出,三相高压熔断器端部离 SMC 隔板之间的电气间隙不同时,其关键部位的最大电场强度明显不一样,其值分别为 2.65、1.72、

1.49 kV/mm。该仿真结果与该站另一台未发生绝缘故障的PT手车以及对应柜子上SMC板上放电严重程度相一致。反应了产品装配差异对产品电场分布的影响(产品装配原因导致的同一产品三相高压端部对SMC绝缘之间的距离不一样),更为重要的是影响了实际产品的运行可靠性。
