## GIS 固体绝缘缺陷所激发特高频信号时频特征研究

**摘要:** 利用特高频局部放电检测方法及时发现并处理气体绝缘金属封闭开关设备(GIS)内部固体绝缘缺陷, 是GIS设备运维的重要手段。目前将异常特高频信号与现行标准、规范和典型模拟缺陷图谱进行比对从而诊断缺陷类型及严重程度的方法, 因现场情况复杂、设备结构各异, 准确性有待进一步提升。因此文中针对现场检测中发现的GIS固体绝缘表面放电缺陷和内部气隙放电缺陷, 研究该类缺陷所激发特高频局部放电信号的PRPS统计图谱特征, 并利用傅里叶变换和连续小波变换分析单次特高频原始脉冲的频谱特征和时频特征。通过总结各类典型固体绝缘放电缺陷信号的脉冲持续时间、放电次数、相位宽度、极性效应、频域分布和时频特征等变化规律, 有助于优化特高频检测频带, 提升绝缘类缺陷的检测灵敏度, 有利于检测人员更加准确进行放电类型识别和缺陷综合诊断, 提升现场缺陷检测和诊断水平。

### Study on Time-frequency Characteristics of UHF Signals Excited by Solid Insulation Defects in GIS

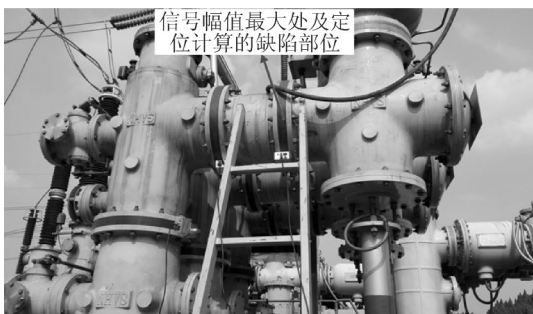
图2 220 kV 缺陷盆式绝缘子特高频测点和放电源位置

Fig. 2 UHF measuring points and defect position of 220 kV pot insulator with surface discharge

2017年,对某500 kV变电站220 kV GIS开展特高频局部放电检测(被测设备盆式绝缘子无金属屏蔽),见图2。在I母PT隔离开关气室的多个盆式绝缘子处均测得异常特高频信号,经多通道信号时延定位,计算得到放电源位于最接近I母PT的盆式绝缘子上,对该盆式绝缘子测得的信号进行分析(放电源位于该盆式绝缘子中心导体与绝缘材料交界处,传感器位于该盆式绝缘子边沿)。

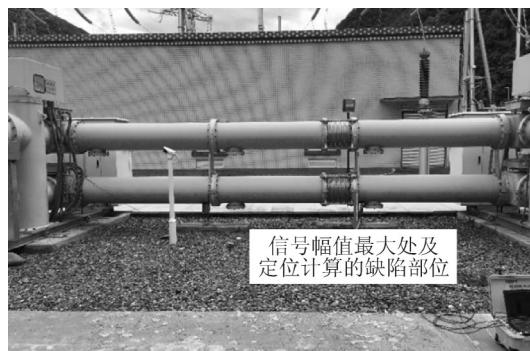
图9 110 kV 缺陷盆式绝缘子特高频测点和放电源位置  
Fig. 9 UHF measuring points and defect position of 110 kV pot insulator with surface discharge

见)见图9,在位于165开关间隔和166开关间隔之间I母多个盆式绝缘子处测得异常特高频信号,经多通道信号时延定位,计算得到放电源位于伸缩节旁的盆式绝缘子上,对该盆式绝缘子测得的信号进行分析(放电源位于该盆式绝缘子中心导体与绝缘材料交界处,传感器位于该盆式绝缘子边沿)。

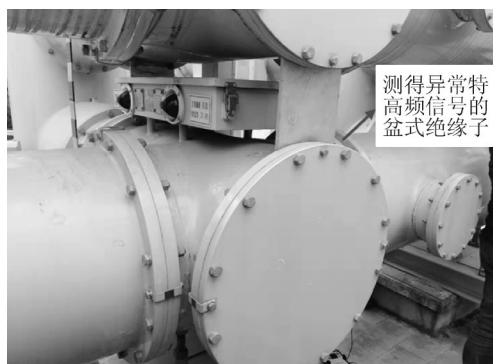
图 22 110 kV 缺陷绝缘拉杆特高频测点

Fig. 22 UHF measuring point of 110 kV insulated tension pole with air gap discharge

2020年,对某220 kV变电站110 kV GIS开展特高频局部放电检测(被测设备盆式绝缘子无金属屏蔽)见图22,在母联112开关间隔1121隔离开关气室与I母连接的盆式绝缘子处测得异常特高频信号,相邻盆式绝缘子未测得异常特高频信号。同时,在1121隔离开关气室可测得异常超声波信号,经定
