40.5 kV 开关柜穿墙套管安装使用关键技术研究

摘要: 穿墙套管是40.5 kV空气绝缘开关柜的核心元器件之一,其绝缘性能决定了开关柜的绝缘水平。文中通过对穿墙套管的多起典型事故原因进行深入分析研究,明确了套管在安装使用过程中的关键技术。针对套管在选型和安装使用过程中出现的典型事故原因,提出了相应的预防措施。

Research on Key Technologies of Installation and Use of 40.5 kV Switchgear Wall Bushing

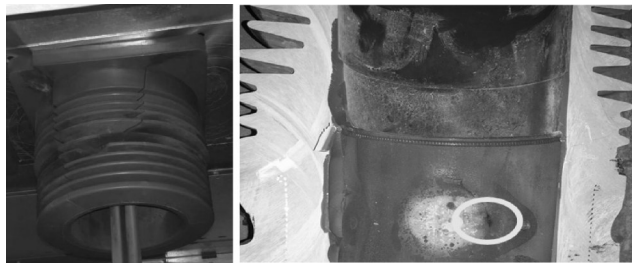
穿墙套管的高压屏蔽网要想达到高压屏蔽的作用, 必须将高压屏蔽网与高压母排通过高压引线等电位、可靠连接。目前, 高压引线大部分采用带硅橡胶绝缘层的软电缆线制作, 同时, 在其两端分别压接 OT 端子, 通过螺栓将 OT 端子分别固定在套管和母排上。如果, 高压引线与母排或套管连接不牢固、或松动, 就会造成高压屏蔽网虚接而悬浮, 无法将高压引入环氧树脂、达不到双屏蔽的效果。在潮湿、凝露和污秽综合作用下, 高压屏蔽网附近的空气中电场分布发生畸变而增大, 在运行电压下持续放电, 加速环氧树脂和母排绝缘层的老化, 严重时会造成母排对套管短路、烧损开关柜, 引起大面积的停电, 其典型事故缺陷见图 5。

(a) 热熔引起悬浮 (b) 高压引线悬浮造成套管炸裂

图 5 套管安装典型缺陷

- 1)高压引线采用截面积不低于 2.5 mm^2 的多股软铜线、绝缘层为硅橡胶的软电缆线。
- 2)高压引线必须与母排等电位可靠连接,防止因虚接造成高压屏蔽网悬浮。
- 3)高压引线应全部位于高压屏蔽网的屏蔽范围内,不能超出其屏蔽范围,见图3。
- 4)高压引线应尽量靠近母排、远离套管内壁,严禁靠近内壁或与内壁接触,其典型接线见图13。

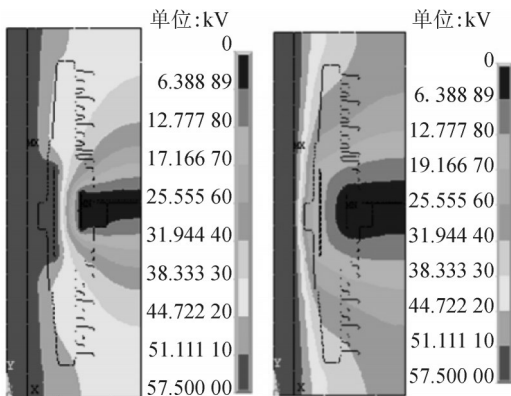
为了进一步验证高压屏蔽悬浮造成的电场分布畸变, 分别对图 1 所示的双屏蔽套管正常接线和高压引线悬浮两种工况进行二维轴对称电场仿真分析^[17-18]、对比, 加载电压为最高运行电压值的峰值 57.5 kV ($40.5 \times \sqrt{2} \approx 57.5$ kV) 时, 两种工况下的电场分布分别见图 6-9。

(a) 正常连接 (b) 高压引线悬浮

图 6 整体电压分布

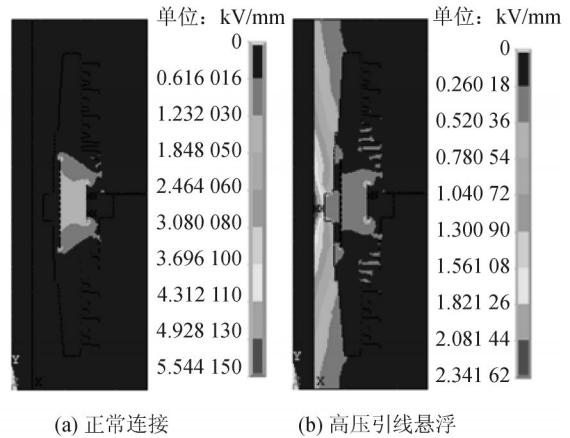
从图 7-10 的电场分布图中可以看出: 正常接线时电场集中在环氧树脂中, 环氧树脂中的电场场强为 5.54 kV/mm、空气中的电场强度为 1.08 kV/mm,

(a) 正常连接 (b) 高压引线悬浮

图 7 整体电场分布

符合充分利用环氧树脂高介电强度的原则; 高压悬浮时, 电场集中在空气中, 环氧树脂中的电场强度为 1.89 kV/mm、空气中的电场强度为 2.34 kV/mm, 已远超空气的平均击穿场强 1.5 kV/mm (最高运行电压下), 极易产生放电, 绝缘利用系数大大降低。因此, 为了保证双屏蔽套管安全运行, 安装使用时严禁高压屏蔽网悬浮、且高压引线必须与母排可靠等电位

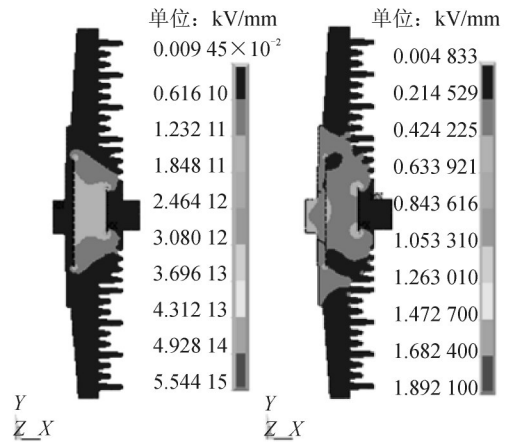
(a) 正常连接 (b) 高压引线悬浮

图 8 环氧树脂中电场分布

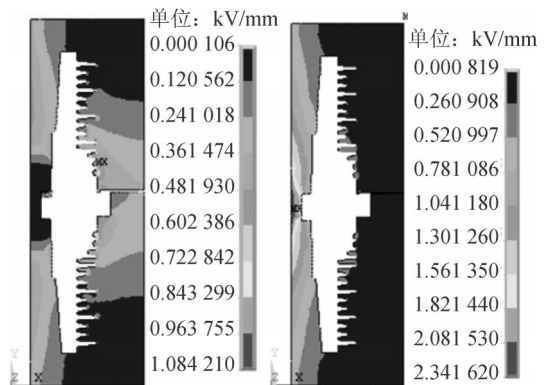
(a) 正常连接 (b) 高压引线悬浮

图 9 空气中电场分布

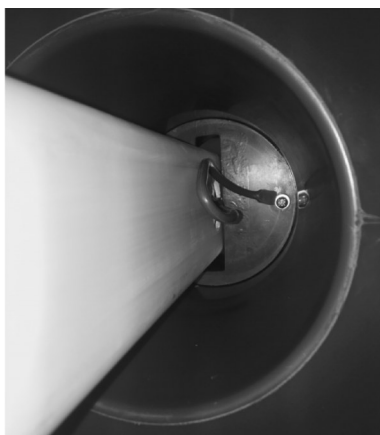
图13 双屏蔽套管高压引线典型接线
