## 10 kV 电缆附件中刀痕缺陷的局部放电趋势研究

**摘要:** 电缆附件的缺陷严重影响电网安全, 其在耐压试验和运行过程中呈现的局部放电特性具有重要的研究价值。文中以常见的刀痕缺陷的局部放电为研究重点, 将该缺陷分为2、3、4 mm深度环切刀痕和3 mm深度纵切刀痕。采用长时间加压监测缺陷的局部放电过程, 统计不同时间下缺陷的局部放电特征量, 绘制趋势图及谱图, 并从物理层面解释各种差异。试验结果表明: 刀痕缺陷的局部放电过程以刀痕的表面放电为开始, 然后演变为电树枝放电最终贯穿, 不同深度、不同位置的刀痕缺陷在击穿前会呈现相似的电树枝放电现象; 刀痕越深, 表面放电的影响越大; 纵切刀痕更易演化为电树枝放电致使在较短时间内击穿。

### Study on Partial Discharge Tendency of Knife Incision Defects in 10 kV XLPE Accessories

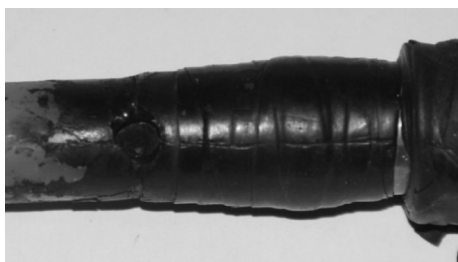
该缺陷在 $U_0$ (8.7 kV)下无局部放电信号,局放起始电压 $PDIV=15.7$  kV。升压至 $2.5U_0$ 进行耐压与局放监测同步试验,在1 h后局放平稳,升压至 $3.5U_0$ 继续进行耐压与局放监测同步试验。在155 min后电缆击穿,降压后观察电缆外部整体没有损坏痕迹,将电缆附件解体,在环切刀痕处有长轴为8 mm短轴为6 mm的椭圆状灼烧黑洞见图3,灼烧痕迹环绕附近区域。

图3 环切2 mm刀痕缺陷击穿图

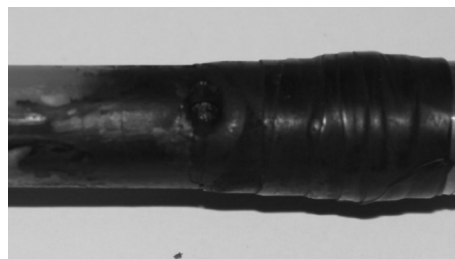
压 $PDIV=12.6$  kV,升压至 $1.7U_0$ 进行耐压1 h,升压至 $2.5U_0$ 进行持续耐压与局放监测同步试验,总共进行4 h并且局部放电平稳,升压至 $3.5U_0$ 继续进行耐压与局放监测同步试验。在91 min后电缆击穿,降压后观察电缆外部整体没有损坏痕迹,将电缆附件解体,在环切刀痕处有长轴为8 mm短轴为5 mm的椭圆状灼烧黑洞见图5,灼烧痕迹环绕附近区域。

图5 环切3 mm刀痕缺陷击穿图

在放电持续了一段时间并且电场达到一定数值后, 会在刀痕与 XLPE 绝缘的交界处形成电树枝, 此时刀痕气隙内的粗糙处由于前期的表面放电而烧灼光滑, 表面放电减少, 刀痕的放电向绝缘层的电树枝放电过渡, 放电较为平缓, 见图 11(b)、(c)。在长时间电场的作用下, 电树枝最终生长至线芯处, 于是贯穿绝缘层并引起应力锥至线芯的大电流, 烧灼绝缘层, 出现黑洞如图 5 等。而由于刀痕深度的增加, 绝缘层的长度相对减小, 于是电树形成至最终贯穿的时间也减少。

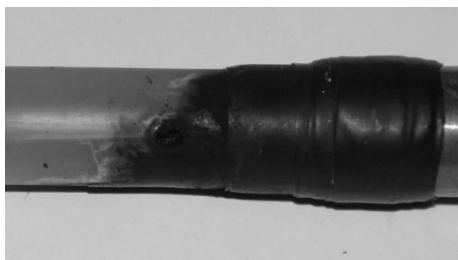
该缺陷在  $U_0(8.7$  kV) 下无局放信号, 局放起始电压  $PDIV=17.2$  kV, 升压至  $2.5U_0$  进行连续耐压与局放监测同步试验, 在 111 min 后电缆击穿, 降压后观察电缆外部整体没有损坏痕迹, 将电缆附件解体, 在纵刀痕处有直径为 4 mm 的灼烧黑洞见图 8, 且灼烧中心距离半导体带截断处为 8 mm, 灼烧痕迹环绕附近区域。

图8 纵切3 mm 刀痕缺陷击穿图
