## 几起GIS绝缘件局部放电缺陷的检测与分析

**摘要:** 对GIS开展局部放电检测与分析,能为其绝缘状态的评估提供依据,另外根据放电谱图的特征还可对缺陷类型进行识别。绝缘件缺陷是导致GIS产生局部放电的典型缺陷之一,文中介绍了利用局部放电检测发现的几起GIS绝缘件内部缺陷,基于特高频检测技术准确判断了缺陷类型并对缺陷位置进行了定位,分析发现固体绝缘与金属件接触面上的气隙是产生局部放电根本原因,为该类缺陷的检测分析提供借鉴。

### Detection and Analysis of Several Partial Discharge Defects of Insulation in GIS

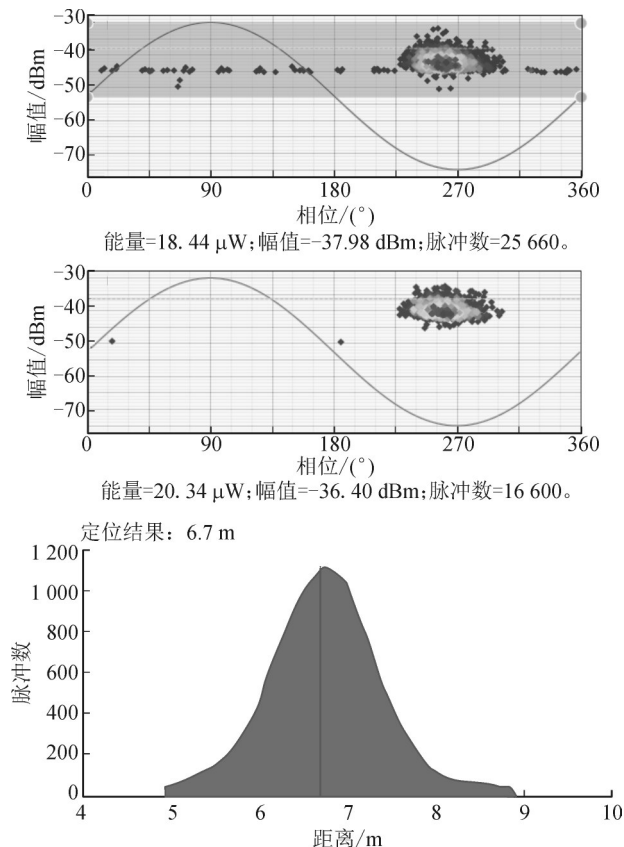
图1 仪器自动定位结果

时差法是常用的局部放电缺陷定位方法,依据信号到达两相邻传感器的时延、传感器间的距离及信号传播的速度,即可实现缺陷的定位。文中检测所用仪器具备自动定位功能,检测时仪器保存每通道所测各个脉冲信号的精确到达时间,根据脉冲的波形参数特征实现两传感器间同一脉冲信号的匹配,并自动计算这一匹配脉冲的到达时间差,根据传感器实际距离,即可得出一个定位结果,对所有匹配脉冲全部进行计算后,最终得到定位的统计分布结果,见图1。

图1中下方横坐标为缺陷与选中传感器间的距

离,纵坐标为对应距离下的放电脉冲数,脉冲数最多的位置即为定位结果。该定位方法的优点在于可对某一测量时间段内累积的脉冲数进行匹配计算,对于示波器不易捕捉的间歇性较强的局部放电信号,依然可以通过连续多个周期的检测结果进行定位分析。

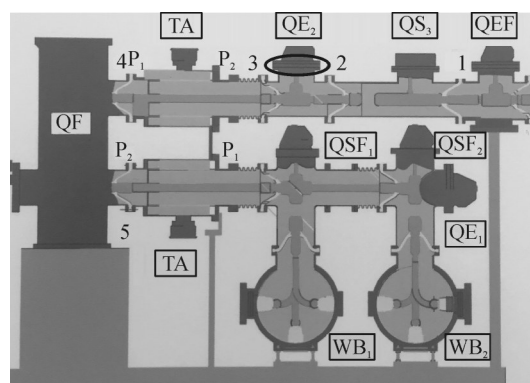
图2 设备结构示意图

2016年5月,对某220 kV变电站内252 kV GIS开展带电检测时,发现2Q96间隔区域存在异常的特高频信号,进一步检测发现靠近B相出线侧隔离开关附近信号幅值最大,设备结构示意图见图2,1-5为绝缘盆子编号。

定位结果显示,放电源位于绝缘盆子2、4之间,距离盆子2约0.5 m。盆子2左侧区域内存在盆子3及接地开关顶部绝缘环(图2中圈标记位置)两个绝缘件。由于盆子2、3及绝缘环距离较近,为进一步精确确认放电源,现场采用高速示波器对上述3个位置的信号进行了多次采集,发现盆子3处的信号总是早于其他两处的信号到达,定位时差见表1。

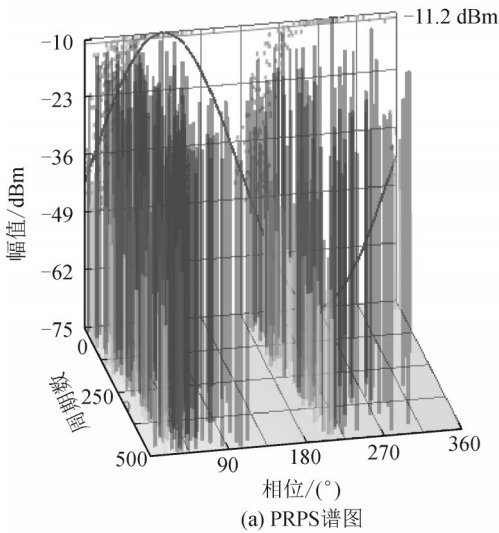
图3 信号谱图(传感器3)

将传感器1-5分别放置在B相绝缘盆子1-5位置,5只传感器均检测到较为明显的异常信号,其中盆子2、3位置所测异常信号幅值最大,约-10 dBm,见图3。

由图3可知,放电谱图呈“兔耳状”与典型的绝缘件缺陷特征相似,初步判断B相出线侧隔离开关附近区域某绝缘件存在缺陷。传感器2、3、3、4、4、5间的距离为分别为0.62、1.21、1.30 m。传感器4、5定位结果显示放电源不在两传感器之间而在传感器4外侧,利用传感器2、4进一步定位,结果见图4。

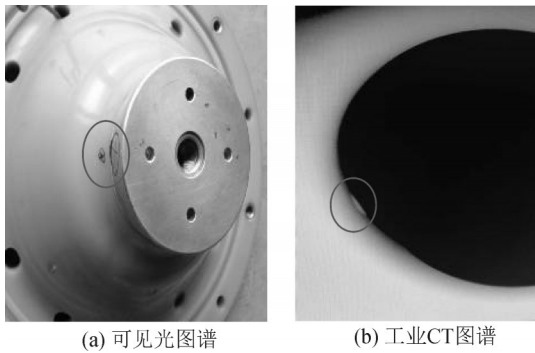
图5 绝缘盆子3可见光及工业CT图谱

在运行电压 127 kV 下放电量 110~160 pC, 放电严重超标。对该盆子进行工业 CT 扫描, 发现在盆子中心绝缘材料与金属嵌件的接触部位存在一尺寸约 12.85×4.47 mm 的气隙, 见图 5。

采用脉冲电流法对盆子3进行局部放电测试,

因此确定缺陷应处在盆子3上,考虑到该信号幅值较大,进行了停电检修,更换盆子3后再次开展

局部检测, 异常消失。

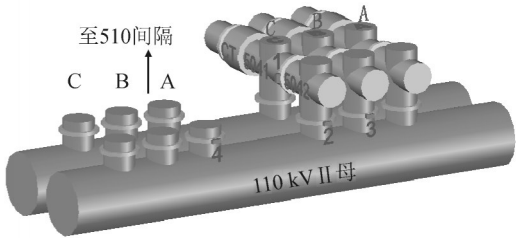
图6 传感器布置示意图

2016年4月, 对某 220 kV 变电站内 126 kV GIS 开展局部放电检测时, 发现 504 及 510 间隔区域存在异常的特高频信号, 其中 504 隔离开关至 110 kV II 母线间区域信号幅值大于其他位置, 随后在此区域布置了多个传感器进行检测, 见图 6, 1 至 4 为传感器编号。

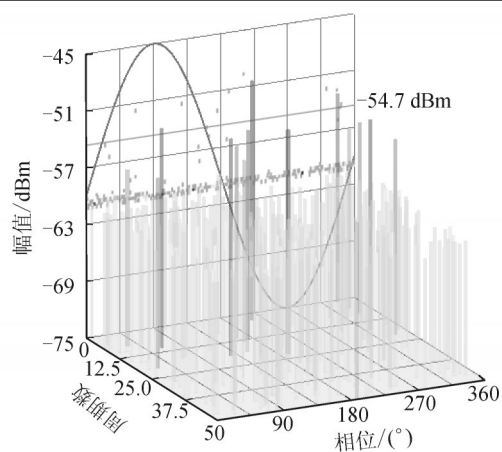
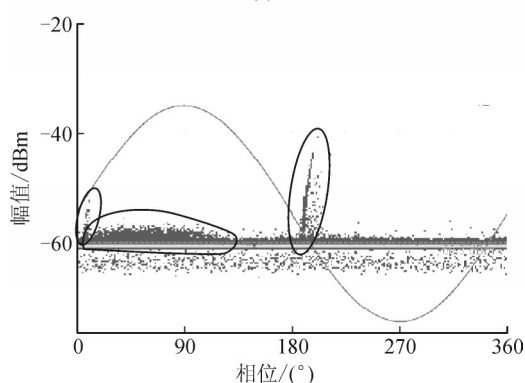
图7 传感器2所测信号谱图(突增前)

4 只传感器均测到异常信号, 且特征基本一致, 见图 7。

如图7所示,放电谱图与典型绝缘缺陷特征相似又略有差异,呈现“兔耳状”,前半周期还呈现出

“兔身”。对比悬浮电位放电、尖端放电、自由颗粒放电的谱图特征与之均有明显差异,初步判断该异常信号为绝缘件缺陷所致。

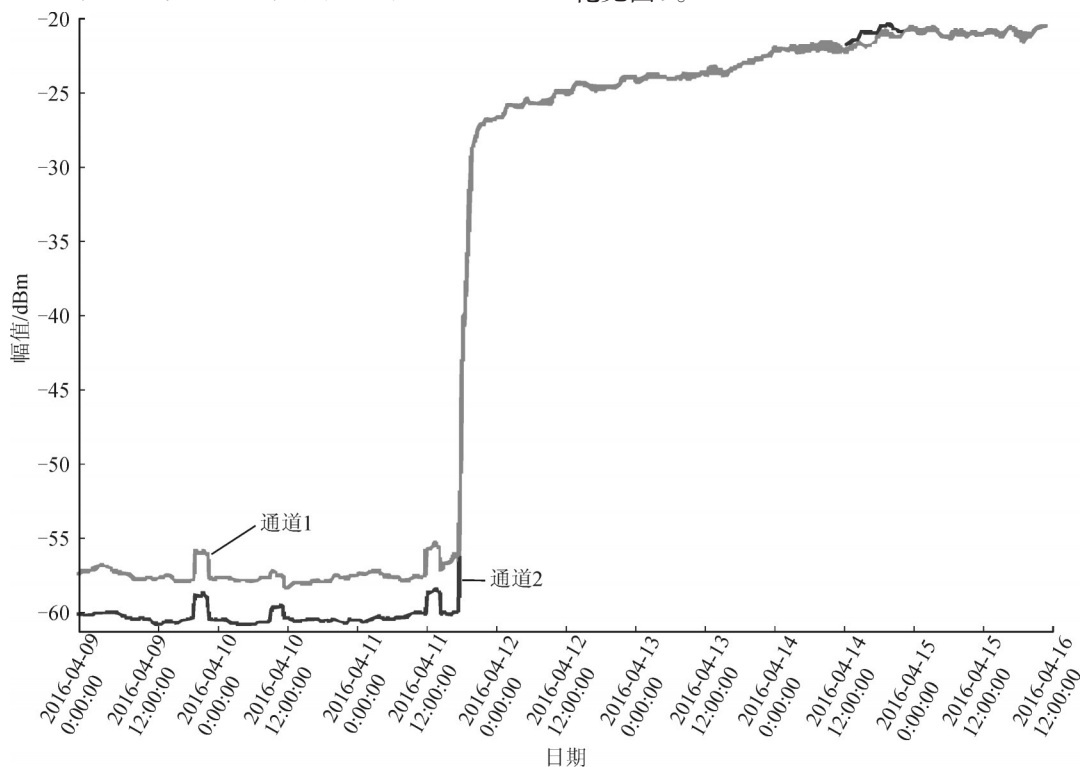
图9 通道1、2信号幅值变化趋势

为持续关注设备状态,在现场安装了一套移动式局放监测系统,全天候对异常区域信号进行监测,监测发现4月11日19时局放信号突然增大,均值从起初的-58 dBm左右骤增至-27 dBm左右,随后呈缓慢增加趋势,传感器1、2所测信号的幅值变化见图9。

对比图9、10可知,放电信号幅值明显增大,放电脉冲数量显著增加,判断该缺陷对设备的安全运行将可能产生较大威胁,遂申请停电检修,更换了C相母线支撑绝缘件,对换下的绝缘件开展X射线成像检测,发现其绝缘材料与低压电极接触部位存在大小约12 mm×5 mm的气隙,见图11。

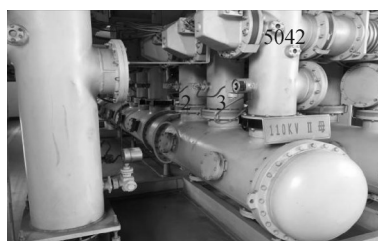
图8 GIS现场图

传感器1、2、2、3、3、4间的距离分别为0.95、1.05、2.80 m。传感器1、2定位结果显示,放电源不在1、2之间而在2的外侧;传感器1、3定位结果显示放电源在其之间,距离传感器11.2 m,即传感器2所在绝缘盆子下方;传感器3、4定位结果显示放电源在其之间,距离传感器30.7 m,与传感器1、3定位结果一致。现场查看发现定位区域存在支撑母线用的绝缘件,见图8,因此判断可能为该位置的支撑绝缘件存在缺陷而产生局部放电。

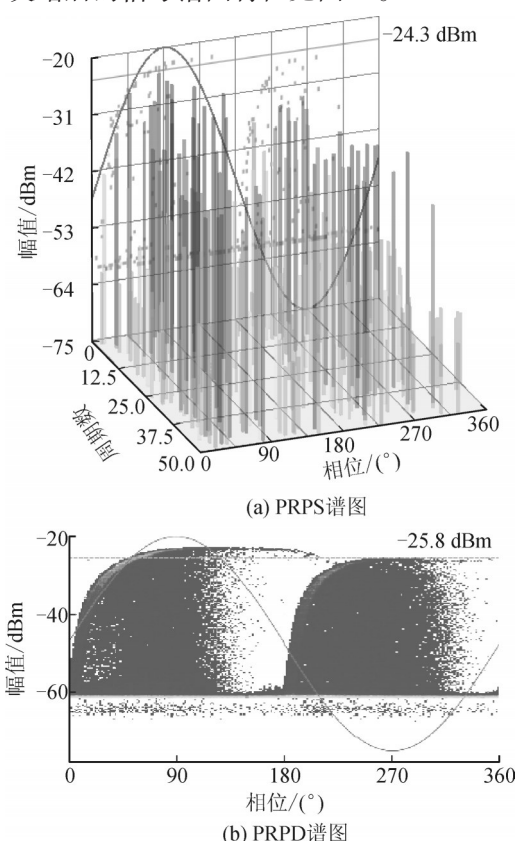
图10 传感器2所测信号谱图(突增后)  
Fig. 10 Pattern of sensor 2 (after uprush)

突增后的信号谱图特征见图10。

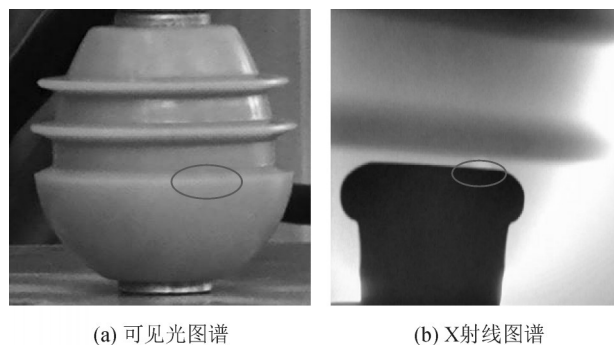
图11 绝缘件可见光及X射线图谱  
Fig. 11 Physical and X-ray pattern of insulator

脉冲电流法局部放电测试发现在运行电压72 kV下其局放量约50~80 pC,严重超标。

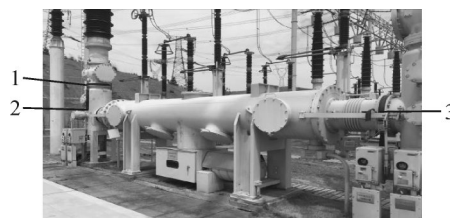
图12 传感器现场布置图  
Fig. 12 Site layout of sensors

2016年4月,对某500 kV变电站内550 kV HGIS开展局部放电检测,发现5023断路器C相靠

近出线套管位置存在异常的特高频信号,现场情况见图12,图12中1-3为布置的传感器编号。

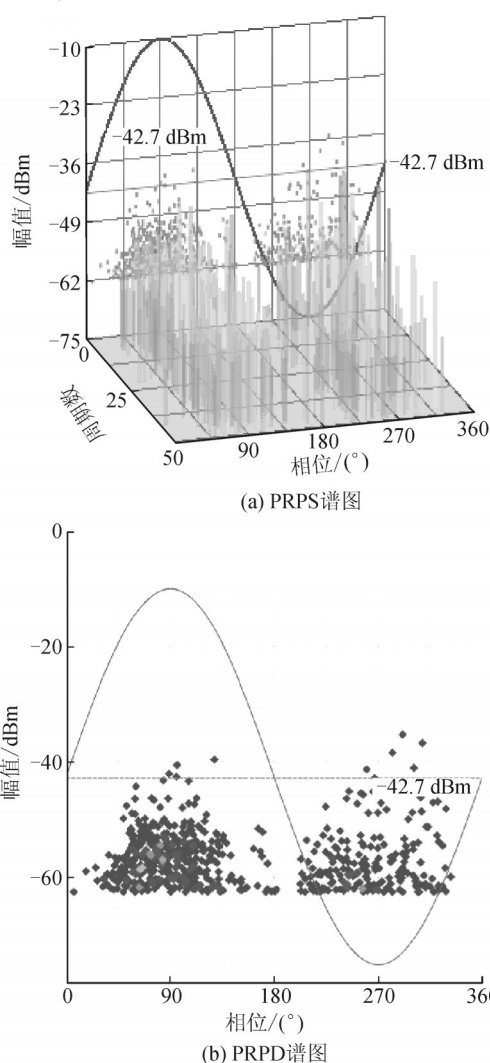
图13 信号谱图(传感器2)  
Fig. 13 Signal pattern (sensor 2)

其中传感器3所测信号较为微弱,仅累积PRPD谱图中有少量放电脉冲,传感器1、2所测异常信号较为明显,见图13。

如图13所示,在一个周期的特定相位有两簇明显放电脉冲集中现象,脉冲幅值大小不一,对比悬浮电位、尖端、自由颗粒等放电类型谱图特征,与之均有明显差别;该谱图与现场检测常见的“兔耳状”绝缘缺陷典型特征亦存在差异,但与“龟背状”略有

相似,初步判断该异常信号可能由绝缘件缺陷导致。

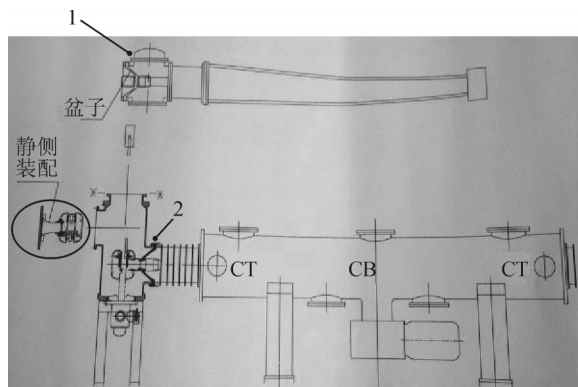
图14 GIS结构示意图

传感器1、2间的距离为1.8 m,传感器1、2定位结果显示,放电源在1、2之间,距离传感器10.2 m,查询设备结构,发现传感器1所在盆子下方的隔离开关气室内部存在静触头支撑绝缘件,见图14。

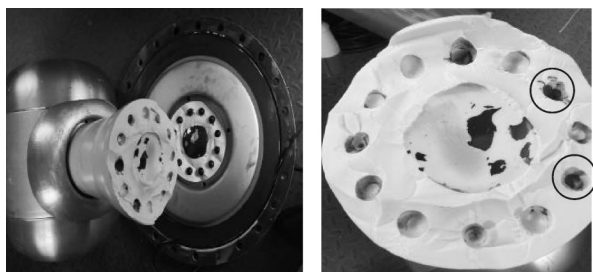
图15 支撑绝缘件内部放电情况

对该支撑绝缘件解体发现,绝缘件底部固定用金属嵌件与绝缘件的接触面间存在多处放电痕迹,严重部位已碳化呈黑褐色,见图15。
