## 一起 220 kV 瓷柱式断路器慢合故障及分析

**摘要:** 介绍了一起 220 kV 瓷柱式断路器慢合故障, 通过现场详细检查、故障后试验和返厂解体以及对该故障的缜密分析, 发现造成该事故的主要原因为断路器本体直动导向的导向套底座、导向套及导向杆之间的公差配合较小, 且没有考虑到使用不同材质的导向套与导向杆的温度补偿系数存在差异, 导致环境温度较高时断路器本体分、合闸阻力较大, 最终导致断路器慢合故障。并根据故障具体原因, 提出相应的整改措施及相关建议。

### Analysis on a Slow-closing Accident of 220 kV Porcelain Column Type Circuit Breaker

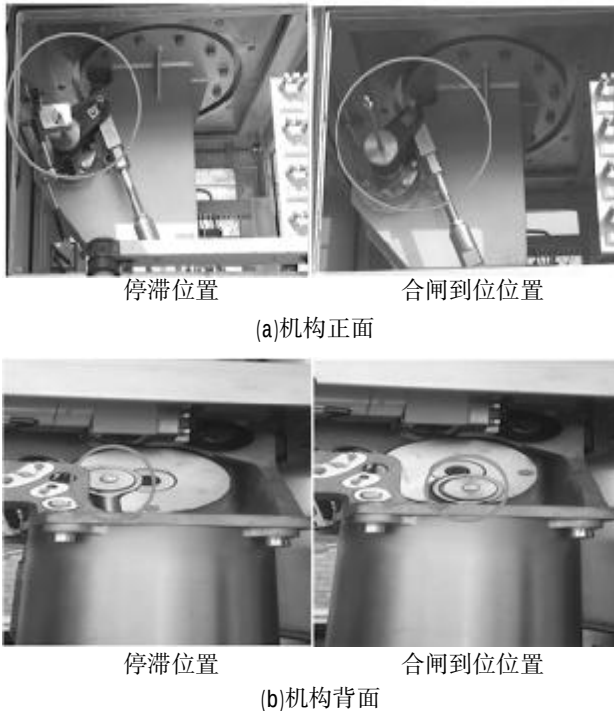
图 1 慢合现象

路器 A 相、265 断路器 B 相有一定概率出现慢合现象(断路器合闸到行程约 3/4 左右, 凸轮到 1/2 位置左右, 停止 2 s~120 min 不等时间后, 又缓慢运动到合闸位置), 具体慢合现象见图 1。

Fig. 1 Slow closing

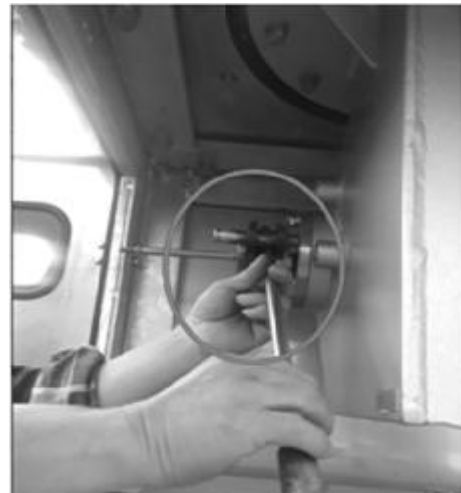
图 2 撬动检查方式

现场解开操作机构与断路器本体的机械联接, 利用撬棍使绝缘拉杆上、下运动, 初步检测本体内部的阻力情况, 具体如见图 2。

Fig. 2 By leveraging to check

通过以上初步检查方式发现: 262 断路器 A 相和 265 断路器 B 相上午时(环境温度: 14.3 °C)环境温度可以轻松撬动, 下午时(环境温度: 24.6 °C)几乎不能撬动; 其他相上午、下午均能正常撬动。

因此, 初步确定慢合故障是由本体内部缺陷导致的, 且与温度存在一定的关联性。

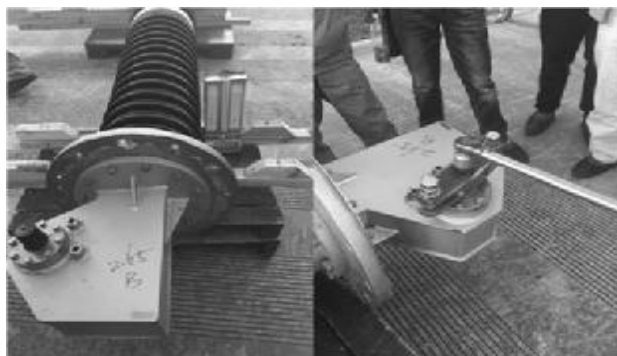
图 3 本体分、合闸阻力检测

返厂后, 制作了一套利用力矩扳手测量本体阻力的工装, 对 262 断路器和 265 断路器本体开展了不同温度下的阻力测试, 具体见图 3 和表 2。

Fig. 3 Opening and closing of the resistance test

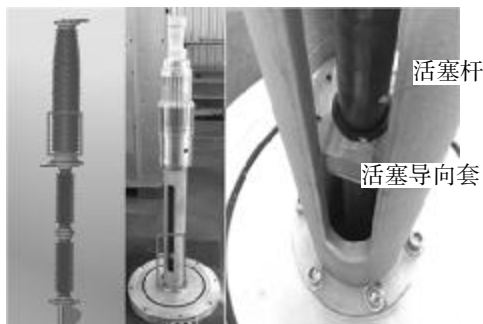
图 4 活塞杆和活塞导向套

262 断路器 A 相、265 断路器 B 相、265 断路器 C 相活塞杆与活塞导向套间均无较大摩擦力,可以正常手动拔插,活塞杆直径与活塞导向套内径也符合规定,具体见图 4 和表 3(环境温度:25.4 ℃)。

Fig. 4 Piston rod and piston guide sleeve

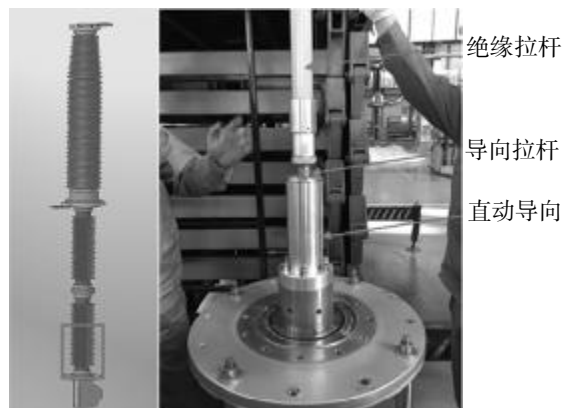
图 5 导向拉杆和直动导向

导向拉杆、直动导向、直动导向套的具体位置见图 5、6。

Fig. 5 Guide rod and direct guide

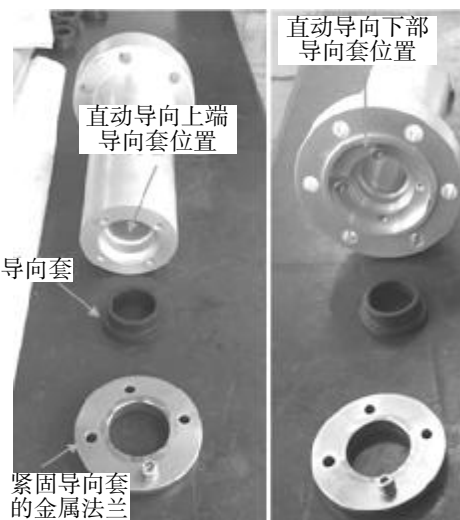
图 6 直动导向套安装位置

Fig. 6 Installation position of direct guide sleeve

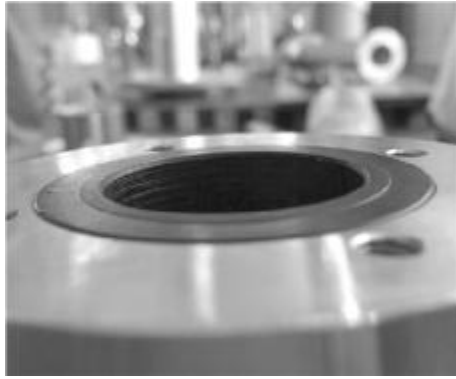
图 7 导向套明显高出直动导向平面

2)直动导向套尺寸测量。将 262 断路器 A 相、265 断路器 B 相、265 断路器 C 相的紧固导向套的金属法兰取出时,均发现导向套存在不同程度地高出直动导向平面的情况,具体见图 7。

Fig. 7 The guide sleeve is obviously higher than the direct guide plane

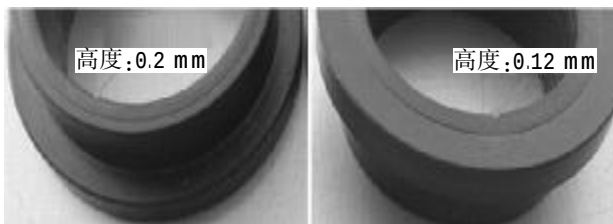
图 8 262 断路器 A 相导向套变形处尺寸

对 262 断路器 A 相直动导向上端的导向套进行测量, 导向套两面分别被压出 0.2、0.12 mm 的挤压痕迹, 具体见图 8。图 8 反映了导向套在直动导向底座中受到严重的挤压, 导致导向套上下两面出现印痕。

Fig. 8 The deformation size of 262 circuit breaker A phase guide sleeve

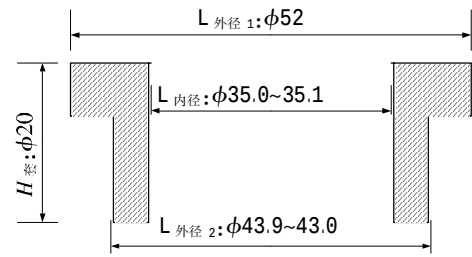
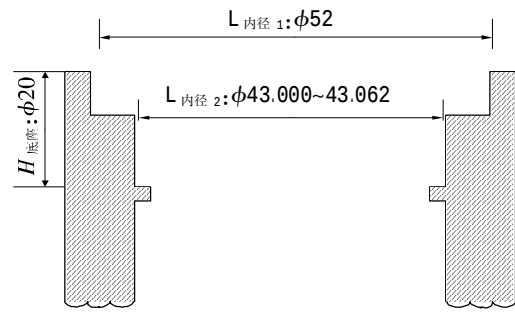
图 9 导向套、导向套底座图纸要求

对直动导向的上、下端导向套各种工况下的尺寸进行测量, 具体规定尺寸见图 9 和表 5, 具体测量值见表 6。

从图 9 和表 5 可以看出, 设备设计时没有充分考虑导向套材质的温度补偿情况, 导向套与导向套底座的配合公差几乎为零, 在温度较高时, 导向套膨胀会造成内径缩小, 增大导向套与导向拉杆之间的摩擦力。

(a) 导向套尺寸要求

(b) 导向套底座尺寸要求

Fig. 9 The dimensional requirement of guide sleeve and guide sleeve base

2)对于导向套偏差引起的分、合闸阻力过大,造成慢合、慢分故障。主要可以采用两种策略进行处理:第 1 种方案是对本体进行检修,更换符合设计工艺要求的导向套,彻底消除缺陷,但本体检修存在扩大停电范围、现场不易于实施、检修环境要求苛刻、电网风险及作用风险大等不利因素;第 2 种方案是根据现场实际情况,通过核算及验证,更换弹力更大的分、合闸弹簧,克服摩擦力影响,该方案虽然较第一种方案易于实施,但是缺陷并未彻底消除,仍存在一定的电网风险。因此,对于导向套偏差引起的典型缺陷,各供电局应根据现场及运行的实际情况,综合考虑,选用一个比较合理的方案。
