# 一起 HGIS 设备局部放电家族缺陷的分析及处理

**摘要:** 针对某变电站 110 kV HGIS 设备多次出现的异响及局部放电异常现象, 结合局部放电超声波检测、局放典型图谱分析、SF<sub>6</sub> 气体成分分析、粉末成分分析及解体过程情况, 分析得出是 HGIS 内部悬浮电位放电引起, 其原因为传动轴和绝缘子嵌件内槽尺寸设计为过渡配合且传动轴侧绝缘子挡板采用非固定设计, 为设计原因引起的设备家族性缺陷。在分析该 HGIS 设备家族缺陷特征信息后, 提出了下一步处理及预防措施, 可为气体绝缘金属封闭组合电器设备管理、家族缺陷认定提供参考与借鉴。

## Analysis and Treatment of a HGIS Partial Discharge Family Defect

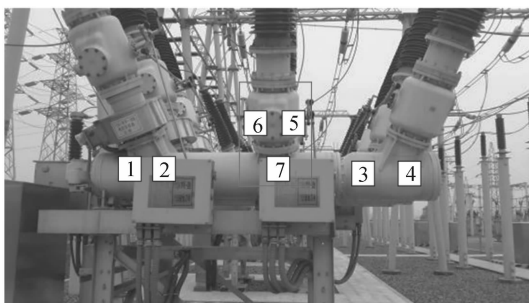
图 1 局放超声波检测点

内部有持续异响。发现异常时设备负荷电流较小。采用超声波检测局部放电的方法对异常间隔进行检测。检测位置见图 1。

Fig. 1 Ultrasonic detection points of partial discharge

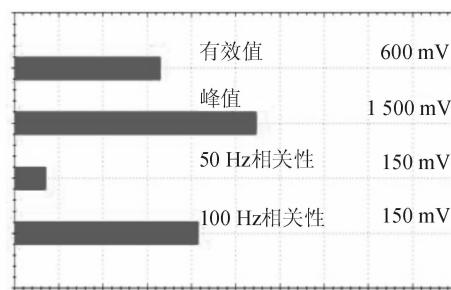
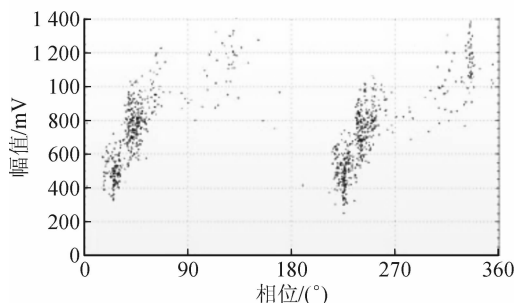
图 2 局放超声波检测图谱

其中测量点 5 处所测得的信号值较大。测量点 5 的局放超声波图谱见图 2,其他测量点的相应图谱均与图 2 相似。

由局放超声波检测结果可知,异常间隔于测量点 5、6、7 处的对应电信号有效值、峰值及 100 Hz 相关性均较大,且测量时峰值较稳定,与 50 Hz 相关性较小,局部放电中正负半周内对称分布,呈现悬浮电位放电的典型特征<sup>[10-17]</sup>。而测量点 1、2、3、4 处的信号明显弱于测量点 5、6、7。据此分析,超声波的信号源在测量点 5 附近。判断其内部可能存在部件松动,造成悬浮电位放电。

(a)连续模式图谱

(b)相位模式图谱

Fig. 2 Ultrasonic partial discharge testing map

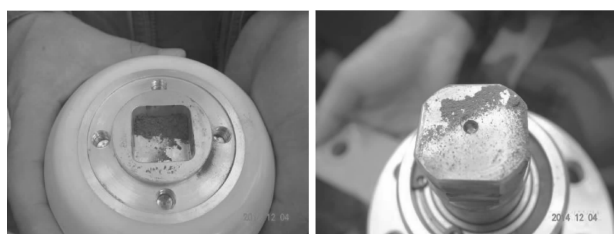
图3 传动轴及绝缘子嵌件内部粉末情况

解体检查发现,气室内有浓烈的臭鸡蛋气味,与气体成分分析一致。地刀传动轴侧绝缘子嵌件内有大量粉末,绝缘子表面、气室筒壁内侧以及下方断路器屏蔽罩上均有大量粉末附着,见图 3;地刀传动轴侧绝缘子挡板滑落,未与绝缘子紧密配合,见图 4;由绝缘子嵌件内壁与地刀传动轴外壁导电膏压接情况判断,传动轴与绝缘子嵌件未紧密连接,见图 5、6。

Fig. 3 Powder on the shaft and insulator insert

3)由粉末分布可知,粉末是在绝缘子嵌件中产生,然后由传动轴和绝缘子嵌件之间的缝隙掉落到绝缘子、气室内壁、断路器屏蔽罩上的。

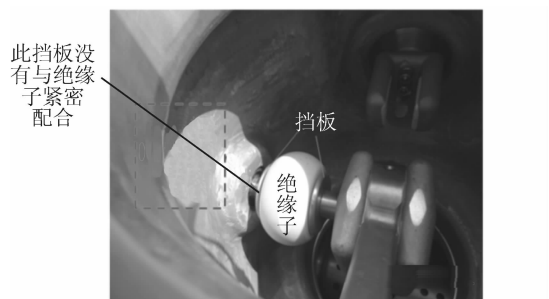
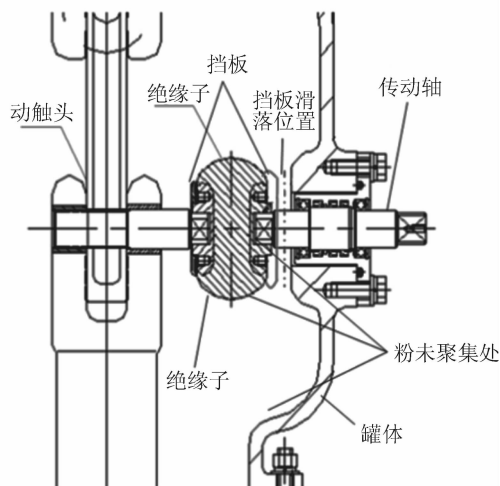
图4 传动轴侧绝缘子挡板没有与绝缘子紧密配合

Fig. 4 Insulator baffle on the shaft side does not close mate with the insulator

4)绝缘子挡板是非固定式设计,当挡板与绝缘子分离时,挡板的均压效果将消失。

传动轴侧绝缘子挡板采用的是非固定设计, 当挡板与绝缘子嵌件分离时, 挡板起不到均压和释放悬浮电位的作用, 从而使得悬浮电位只能通过局放的形式进行释放。

2)结合停电检修, 逐步对该批次 HGIS 设备的隔离开关传动轴和绝缘子嵌件的连接方式进行改造, 对绝缘子挡板的固定方式进行改造, 保证良好、可靠的电气连接。于新传动轴上加大中间小孔, 在传动轴中间孔中添加安装小弹簧, 通过小弹簧与绝缘子金属嵌件形成良好的电接触, 见图 8; 改进绝缘子挡板的安装方式, 采用 4 颗螺栓进行固定, 见图 9。通过以上两项改造措施, 保障有效金属连接, 防止悬浮电位的产生。

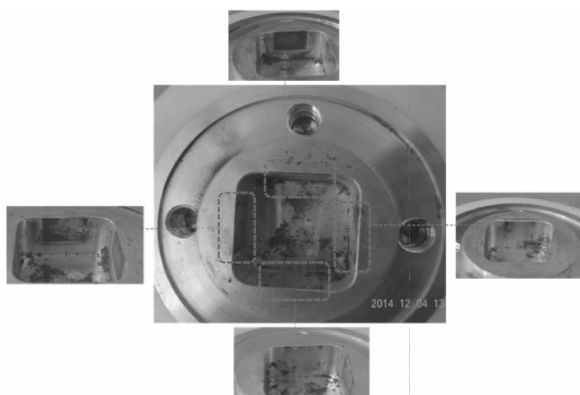
图5 绝缘子嵌件内槽压接情况

Fig. 5 Conductive paste on the insulator insert

2)传动轴和绝缘子嵌件内槽之间的压接处,各接触方向上的导电膏状态不一致,可进一步说明传动轴与绝缘子嵌件内槽之间存在间隙。

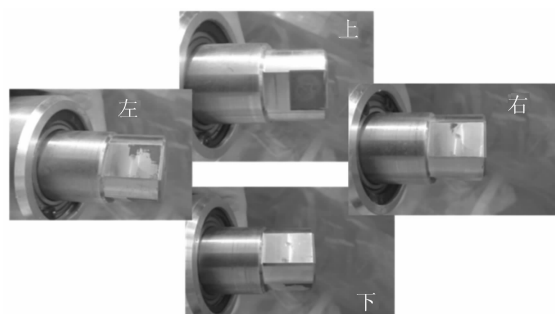
图6 与绝缘子嵌件内槽对应的传动轴压接情况

Fig. 6 The crimping situation of the insulator insert and shaft

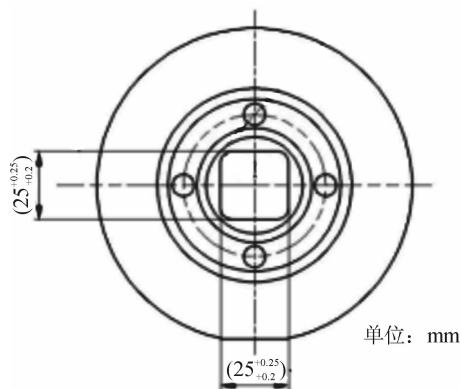
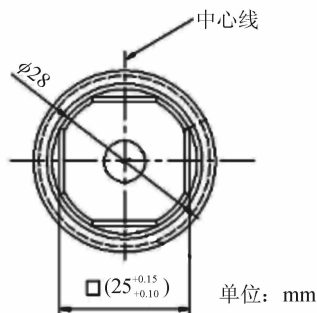
图 7 内部尺寸设计图

根据厂家设计图纸见图7,传动轴与绝缘子嵌件之间为硬连接,传动轴外径设计尺寸为  $25(+0.1; +0.15)$  mm,嵌件内径设计尺寸  $25(+0.2; 0.25)$  mm,传动轴外径尺寸略小于绝缘子嵌件内槽尺寸,两者未紧密连接在一起,存在充满  $\text{SF}_6$  的微小间隙。

该批次 HGIS 设备由于设计缺陷,传动轴和绝缘子嵌件内槽尺寸设计会出现过渡配合的情况,当导电膏没有填充此间隙时,绝缘子嵌件上的电位无法固定,在运行过程中产生感应电压和电磁振动,

Fig. 7 Internal size design drawing

引起绝缘子嵌件对传动轴的悬浮电位放电, 产生  $\text{SF}_6$  分解产物。

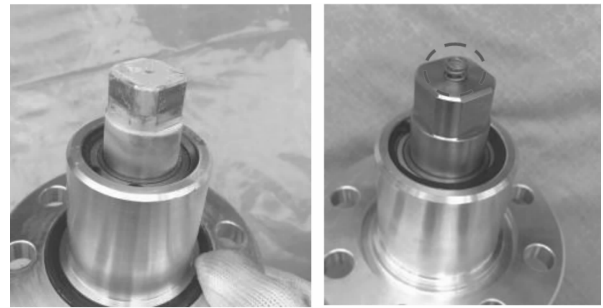
图 8 传动轴改造后效果

(a)改造前

(b)改造后

Fig. 8 Reconstruction effect of the shaft

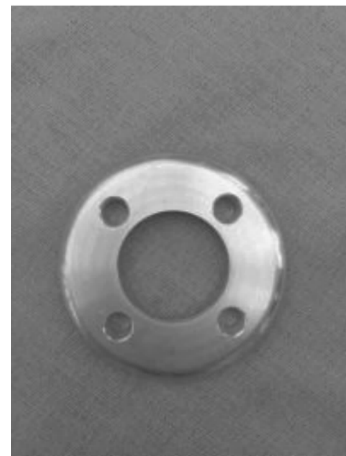
图 9 绝缘子挡板改造后效果

Fig. 9 Reconstruction effect of the insulator baffle
