## LW15A-550型断路器爆炸事故原因分析

**摘要:** 在高压输电系统中, 滤波器无论在抑制谐波还是无功补偿方面起着非常重要的作用, 因此分析总结滤波器故障原因, 对滤波器的安全稳定运行具有十分重要的意义。文中首先对常见的交流滤波器中断路器故障类型和故障特点进行了总结。然后对一次±500 kV直流换流站发生的高压断路器爆炸事故, 根据故障录波、现场试验及仿真、解体检查等情况, 进行了深入的原因分析。分析结果表明造成此次事故的原因是: 电容器本身存在绝缘缺陷, 且均压电容器与灭弧室静触头间存在较大的电位差, 导致静触头场强较高存在对电容器放电趋势, 最终致使电容器和灭弧室瓷套先后发生径向击穿, 致使瓷套爆裂。最后, 提出有效整改措施, 防止类似事件再次发生。

### Cause Analysis of an Explosion Accident of LW15A-550 Circuit Breaker

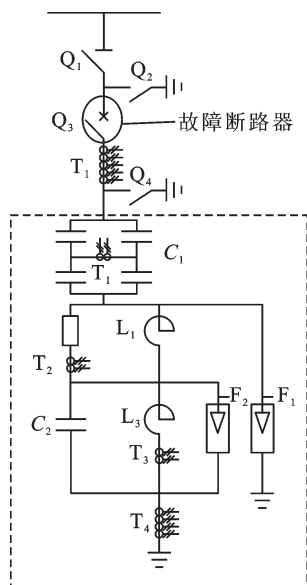
图1 事故交流滤波器接线图

2014年10月27日01时35分,某直流依据调度令将该直流功率由4 000 MW降至3 700 MW的过程中,系统根据无功需求自动切除交流滤波器后,相应的开关炸裂,当时现场天气为阴雨天。发生事故的交流滤波器的接线图见图1,故障断路器已在图中标出<sup>[22]</sup>。

Fig. 1 Connection diagram of AC filter

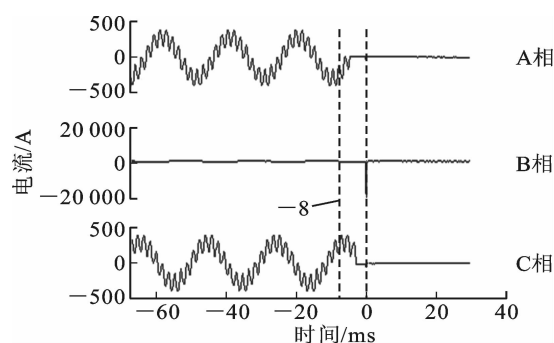
图 2 第 1 次放电故障波形图

经对录波进行分析,断路器开断电流后在12 s内发生了两次故障放电,两次放电波形分析如下:在592断路器断开8 ms,B相出现了峰值电流19 369 A的尖峰电流,然后迅速降为0,见图2。

Fig. 2 The fault record of first discharge

分别为:A 相-165 A,B 相 6 A,C 相 141 A;“零时刻”(0 ms) 三相电流值分别为:A 相-58 A,B 相-19 369 A,C 相-68 A。

根据图 2 可知,三相电流对应的熄弧时刻(相对时间)分别是:A 相-4.6 ms;B 相-8 ms;C 相-2.9 ms。

从录波图显示的情况来看, 在断路器断开 8 ms 时, 出现了一次尖峰电流, 然后迅速降为 0; 之后在断路器断开大约 12.2 s 时出现了幅值约为 20 kA 的脉冲电流, 持续 60 ms 左右后变为 183 A 的持续电流, 并没有出现持续强大的短路电流数据, 故可以排除原因①遭受雷电灾害。此外, 根据故障后现场检查、试验和器件解体的情况来看: 第一, 故障断路器靠滤波器侧断口动触头与静触头上均有明显烧蚀现象, 对应的瓷套内壁存在放电灼伤痕迹; 第二, 对故障断路器母线侧电容器进行了解体, 在电容器上发现两处放电点, 并没有发现设备由于贯穿性放电产生的痕迹, 也没有发现绝缘拉杆传动拐臂断裂, 也没有发现弧触头比主触头低, 现场试验结果符合规定要求, 数据正常。根据上文分析的特点, 可知原因②③也可以排除。经过对不同断路器故障情况特点的分析, 结合故障现场特点及录波分析可得④是最有可能导致这次事故的原因。

可根据事故录波显示及器件解体分析的情况, 推断事故发生了两次放电过程并分析事故原因如下: 当系统根据无功需求自动切除 592 交流滤波器后, 在 0 时刻(01:35:08.473), 592 开关跳相位出现。8 ms 后, 录波显示 B 相出现峰值约为 19 kA 的尖峰电流。此后约 1.5 s 后, 出现 SF<sub>6</sub> 低气压报警, 根据对断路器单断口爆裂后气体泄漏速率进行仿真模拟的结果可知: 表压从 0.60 MPa 变化到 0.55 MPa 的时间约为 1.5 s。因此可推断在灭弧室爆裂发生在断路器断开电流后 8 ms 时, 此时形成了第 1 次的放电通道, 根据母线侧静触头悬挂在空中和故障断路器

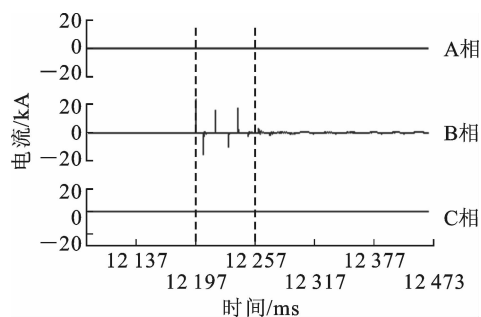
图 3 第 2 次放电故障波形图

592 断路器断开后 12 205 ms 时刻,断路器 B 相出现峰值达 20 kA 的间断脉冲电流,60 ms 后电流变为 183 A 的额定负荷电流,见图 3。

Fig. 3 The fault record of second discharge

据零时刻约 3 s 后, 592 开关跳位信号消失, 根据对断路器单断口爆裂后气体泄漏速率进行仿真模拟的结果可知 SF<sub>6</sub> 压力下降至 0.50 MPa 的时间约为 3 s, 此时引起合闸控制回路断线。约 12 s 后, 录波图显示出现间歇性电流 (峰值最大约为 6 kA), 经过 60 ms 出现 180 A 的持续电流; 此时由于 592B 相母线侧静触头裸露在空气中, 动触头和均压电容器硅橡胶外套紧密接触, 形成了断路器爆裂后第 2 次的放电通道。断路器两端的电压为母线电压和滤波器电容器上的电压叠加, 当母线电压峰值为 450 kV, 滤波器侧电压为 -450 kV 时, 动静弧触头间最大场强远大于 8 kV/mm, 触头间出现电弧击穿, 发生五次击穿产生脉冲放电, 在形成稳定的导电通道后, 断路器持续导电, 通过稳定电流 183 A。此后经过 3 s 延时, 滤波器零序过流保护 I 段动作, 再经 230 ms 母线失灵保护动作, 跳开大组交流滤波器进线开关和所有小组交流滤波器开关。

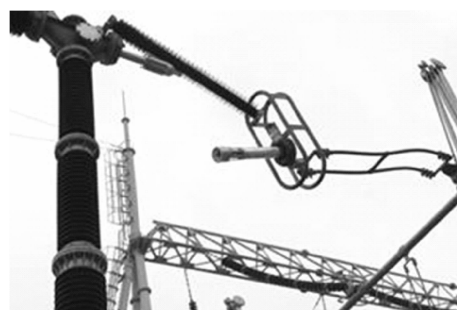
图 4 爆炸后的断路器

现场检查发现,此断路器三相均在分闸位置,并且发现故障断路器的靠母线侧灭弧室瓷瓶炸裂,瓷瓶碎片散落在周围,并且母线侧断口均压环上部有小孔,见图 4、5。

Fig. 4 The breaker after the explosion

综合以上分析, 认为此次故障的原因为: 均压电容器与灭弧室静触头间存在较大的电位差, 电容器径向绝缘强度不够, 导致静触头场强较高存在对电容器放电趋势, 最终导致电容器和灭弧室瓷套先后发生径向击穿, 致使瓷套爆裂。

1) 由于交直流运行工况下环氧筒壁容易由于电位差导致击穿, 对断路器的安全运行造成威胁。可将复合外套均压电容更换为瓷外套均压电容, 并在躯壳侧加装均压环改善电场分布<sup>[23]</sup>;

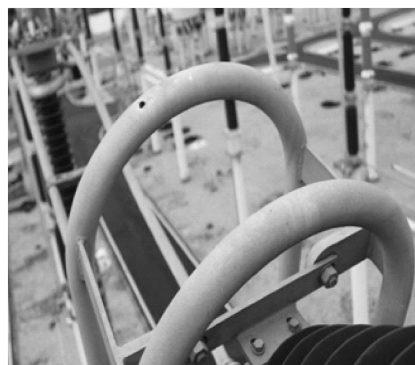
图 5 断路器母线侧断口的均压环

Fig. 5 The grading ring of circuit breaker near the bus

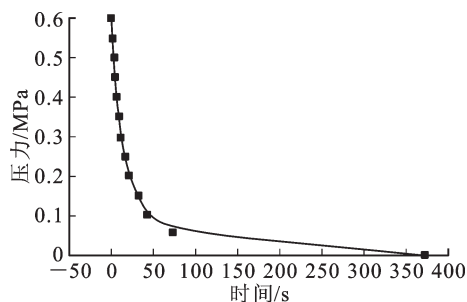
图6 压力变化曲线

为了印证故障断路器单断口爆裂后密度计表压变化情况,采用 FLUENT 软件对路器单断口爆裂后气体泄漏速率进行仿真模拟计算。仿真计算结果

见图6和表4。

Fig. 6 The curves of pressure

根据计算仿真,当表压变化从0.60 MPa变化到0.55 MPa,时间约为1.5 s,当表压变化从0.55 MPa变化到0.50 MPa,时间约为1.5 s,和实际时间基本一致,在12 s时密度计显示压力为0.30 MPa,灭弧室内压力约为0.05 MPa。仿真结果验证了母线侧灭弧气室发生了较严重漏气缺陷。

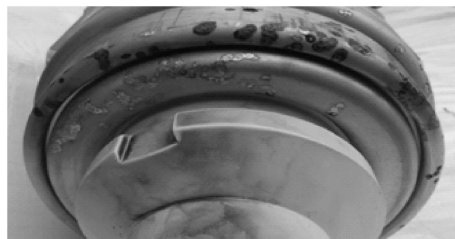
图7 灭弧气室动触头

为深入了解故障发生的原因,该站将故障避雷器送回生产厂家进行解体检查,具体情况有以下两点:①故障断路器靠滤波器侧断口动触头与静触头上均有明显烧蚀现象,见图7、8,对应的瓷套内壁存在放电灼伤痕迹见图9;②对故障断路器母线侧电容器进行了解体,在电容器上发现两处放电点,见图10、11。

Fig. 7 Moving contact of interrupter

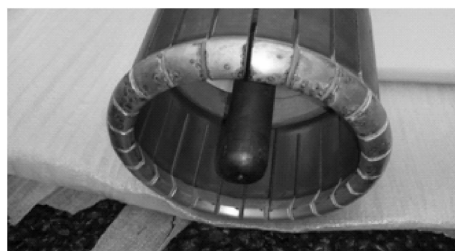
图8 灭弧气室静触头

Fig. 8 Static contact of interrupter

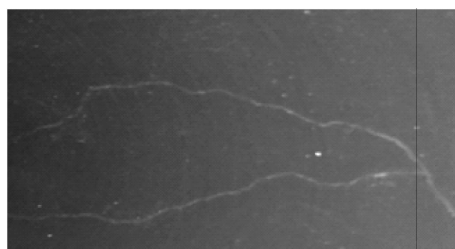
图9 故障灭弧气室内壁放电痕迹

Fig. 9 The discharge trace inside interrupter

返厂检查相应的放电痕迹, 并分析由于均压电容表面电阻由于污秽及本身工艺影响, 绝缘筒壁电位差已大于其击穿电压, 此时是容易发生筒壁径向击穿。故推测断路器均压电容器与灭弧室之间发生径向击穿, 引发静触头对灭弧室瓷套内壁放电, 灭弧室瓷套发生击穿, 导致瓷套爆裂, 形成了第 1 次放电通道。

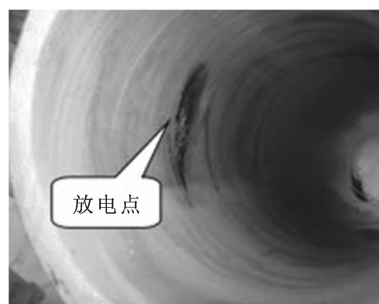
图10 电容器套管内部放电点1

Fig. 10 The No.1 discharge point inside capacitor cylinder

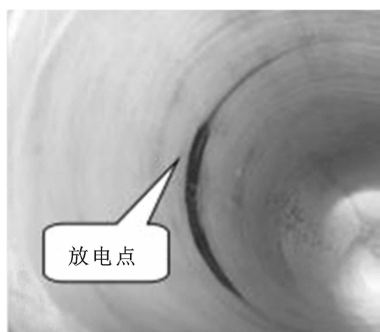
图 11 电容器套管内部放电点 2

Fig. 11 The NO.1 discharge point inside capacitor cylinder
